DIRECCIÓN DE PREVENCIÓN Y ATENCIÓN DE EMERGENCIAS

CONCEPTO DE AMENAZA RUINA N° CAR - 1147

LOCALIDAD: (11) SUBA
UPZ: (19) El Prado
BARRIO: Prado Pinzón
DIRECCION: Calle 143 # 45 - 15
CHIP: AAA0119HLXS
FECHA DE VISITA: Abril 23 de 2008
SOLICITANTE: Inspección Once D Distrital de Policía
POBLACION BENEFICIADA: 4 Personas – 1 Familia
AREA: 600 m² (aproximadamente)

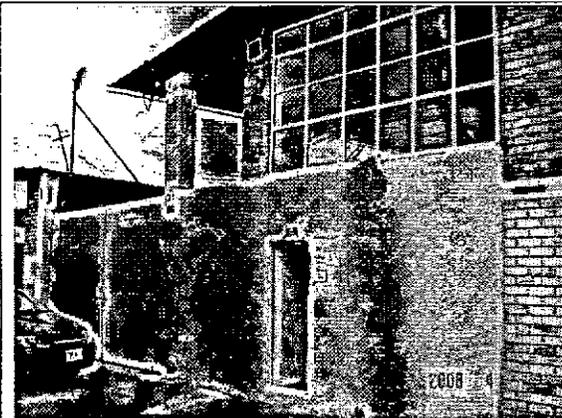
reforzado en combinación con muros de mampostería. La fachada es en ladrillo tolete a la vista y bloques pañetados, se puede observar en la foto 1 del registro fotográfico. El área total edificada es de aproximadamente 600 metros cuadrados.

Foto 1. Fachada de la edificación objeto de la querrela

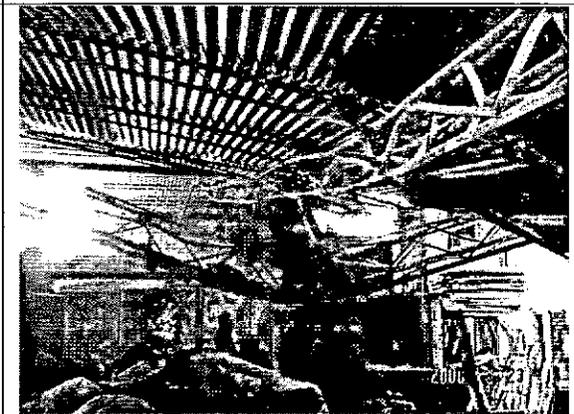
La edificación presenta colapso general de la cubierta en la zona de bodega, es evidente la deformación de los elementos en celosía, los apoyos en los muros laterales fallaron, se ha colocado apuntalamiento provisional utilizando elementos de madera, en las fotos 2 a 7 se puede observar la situación descrita. Los muros laterales presentan agrietamientos que siguen la línea de la pega entre unidades de mampostería como se ve en la foto 8. En el muro de fachada se detectaron agrietamientos, como se puede observar en las fotos 9 y 10.

Foto 4. Deformación de los elementos metálicos en celosía

- Desmontar la estructura de cubierta que ha colapsado en el sector de bodega
- Reparar los muros de mampostería laterales que presentan agrietamientos
- Reparar el muro de fachada en el sector que presenta agrietamiento
- Restringir el uso de toda el área de bodega hasta que se realicen las actividades anteriores
- De no ser ejecutadas las actividades recomendadas anteriormente, se recomienda la intervención de demolición correspondiente

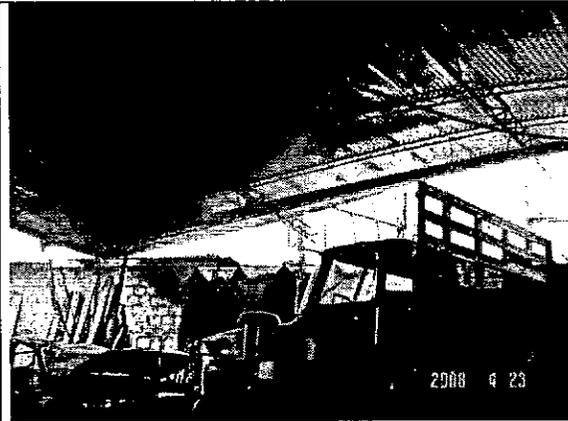
Foto 5. Deformación de la cubierta

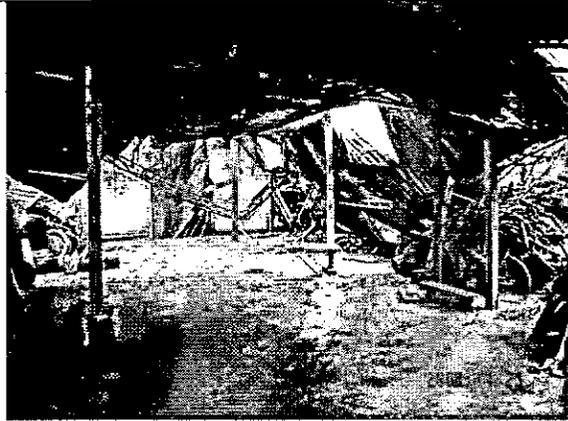
Foto 6. Apuntalamiento provisional

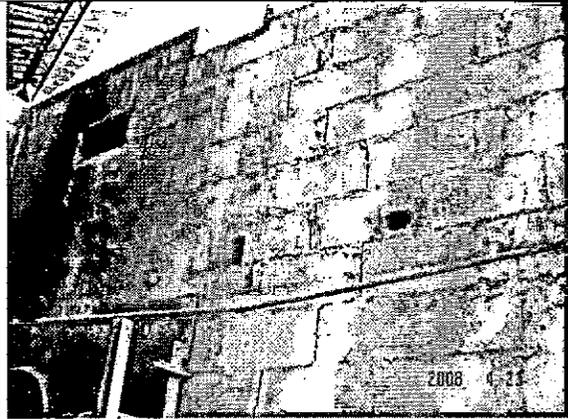
Foto 8. Daño fuerte en muros laterales
