CONCEPTO DE AMENAZA RUINA N° CAR - 1152

LOCALIDAD:	(14) Los Mártires
UPZ:	(102) La Sabana
BARRIO:	La Favorita
DIRECCION:	Carrera 16 B No. 17 - 08
CHIP:	AAA0072TYCX
FECHA DE VISITA:	Mayo 15 de 2008
SOLICITANTE:	Inspección 14 A Distrital de Policía
POBLACION BENEFICIADA:	Una (1) Persona – Una (1) Familia
AREA:	200 m ² (aproximadamente)

Este concepto corresponde a la visita de inspección para verificar el estado y condiciones del inmueble ubicado en la Carrera 16 B No. 17 - 08, con el fin de establecer si amenaza ruina o no.

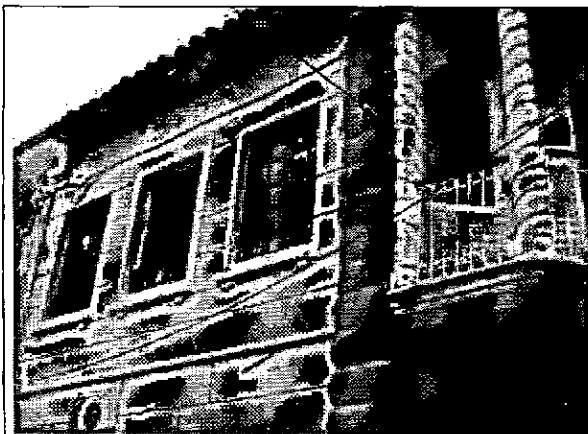
El muro de fachada está en buenas condiciones, no hay deterioro en los acabados, no se evidencian daños ni agrietamientos, como se puede observar en las fotografías 1 y 2. En general los muros del primer piso están en buen estado, la mayor parte de ellos no presentan deterioro en los acabados ni fisuras, como se aprecia en la fotografía 3, sin embargo se detectó humedad con afectación a los acabados en los muros cercanos a la fachada del costado occidental, como se puede ver en la fotografía 4. En la fotografía 5 se observan los muros de la zona del patio interior, no hay daño en acabados ni en las unidades de mampostería. El entrepiso en madera está en buenas condiciones, los elementos no evidencian deterioro, no se detectan deflexiones, como se ilustra en la fotografía 6. La cubierta del patio interior está en buen estado, las tejas no se encuentran deterioradas y los elementos de madera que les sirven de apoyo se encuentran en buenas condiciones, el estado de la cubierta del patio se puede apreciar en las fotografías 7 y 8.

Foto 1. Vista general de la fachada del inmueble

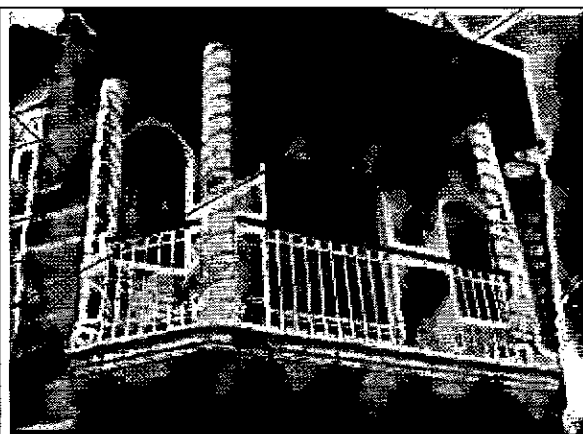
Foto 2. Muros de fachada en buen estado

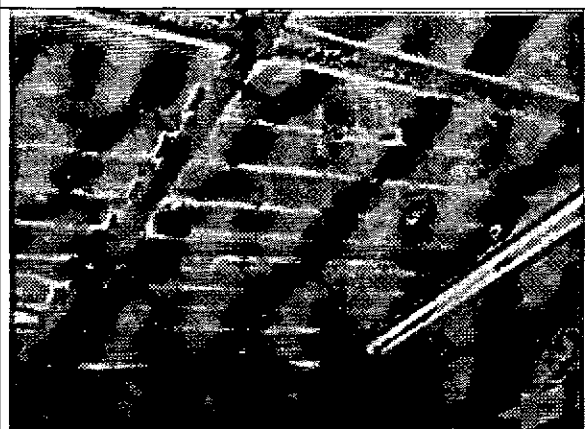
Foto 8. Elementos de madera de la cubierta del patio en buen estado
