DIRECCIÓN DE PREVENCIÓN Y ATENCIÓN DE EMERGENCIAS

CONCEPTO DE AMENAZA RUINA N° CAR - 1155

LOCALIDAD:	(4) San Cristóbal
UPZ:	(50) La Gloria
BARRIO:	Las Guacamayas
DIRECCION:	Carrera 1 F No. 38 – 04 Sur (Muro de cerramiento)
CHIP:	AAA0005MHUZ
FECHA DE VISITA:	Mayo 23 de 2008
SOLICITANTE:	Secretaría General de Inspecciones de San Cristóbal
POBLACION BENEFICIADA:	Una (1) Persona – Una (1) Familia
AREA:	100 m ² (aproximadamente)

Este concepto corresponde a la visita de inspección para verificar el estado y condiciones del muro de cerramiento del inmueble ubicado en la Carrera 1 F No. 38 – 04 Sur, con el fin de establecer si amenaza ruina o no.

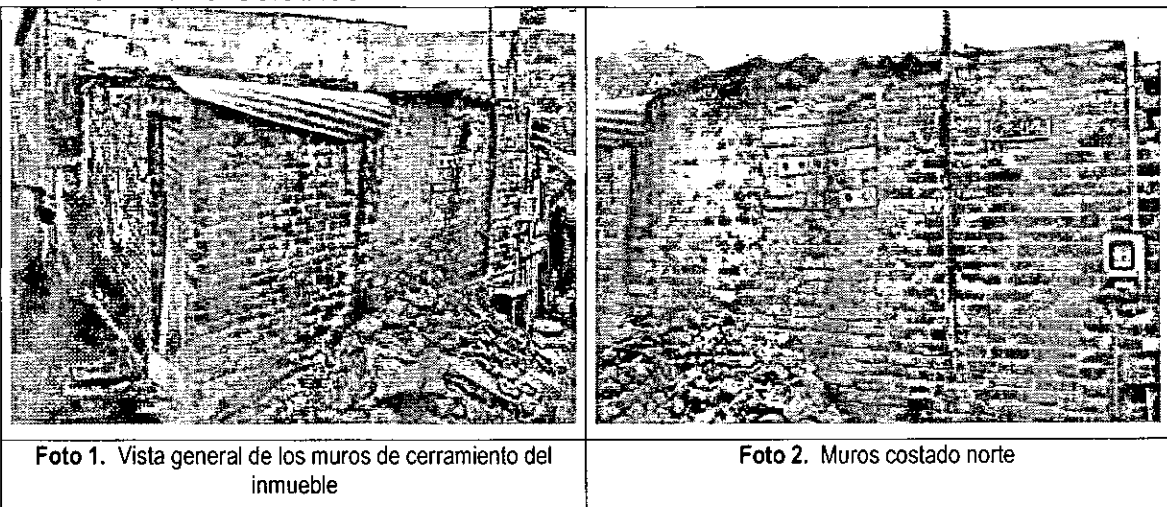
Los muros de cerramiento objeto de la visita están contruidos en mampostería simple sin refuerzo y sin elementos de confinamiento, sobre lo muros se apoyan elementos de madera y tejas metálicas que sirven de cobertizo al inmueble; en el muro del costado norte no hay vanos, en el del costado oriental hay un vano de la puerta principal y un vano de una ventana. El aspecto general de los muros de cerramientos del inmueble se puede apreciar en la fotografía 1. El área aproximada de construcción es de cien metros cuadrados.

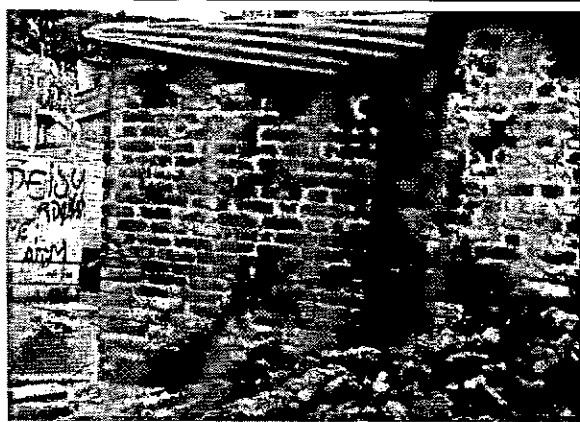
El muro de fachada del costado norte no presenta daños, en general las unidades de mampostería están en buen estado, no se aprecian agrietamientos ni fisuras, sin embargo se detectó humedad en la parte central del mismo, las condiciones del muro del costado norte se ilustran en las fotografías 2 y 3. El muro del costado oriental está en malas condiciones, se aprecia pérdida de verticalidad, como se puede observar en la fotografía 4; en las fotografías 5 y 6 se pueden ver los agrietamientos y daños que se presentan en la mayor parte del área del muro de este costado; en el extremo norte, en la zona cercana a la puerta se evidencia la fractura del muro a media altura, como se puede apreciar en la fotografía 7. Las unidades de mampostería que conforman el muro del costado oriental están en mal estado, se detectan fisuras y daños, especialmente en las de la zona superior, como se observa en la fotografía 8.

Foto 3. Humedad en muro costado norte

- Demoler y reconstruir el muro del costado oriental del inmueble
- Proveer medidas de seguridad a los peatones y transeúntes hasta que se desarrollen las actividades anteriores
- Como medida preventiva se recomienda construir elementos de confinamiento al muro del costado norte, columnetas y viga de remate

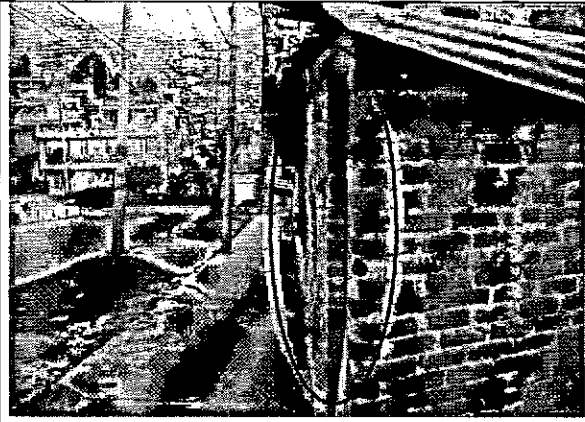
En líneas generales se observa daño fuerte en el muro de cerramiento del costado oriental de la edificación, se evidencia posibilidad de colapso a corto plazo.

Foto 4. Pérdida de verticalidad en muro costado oriental

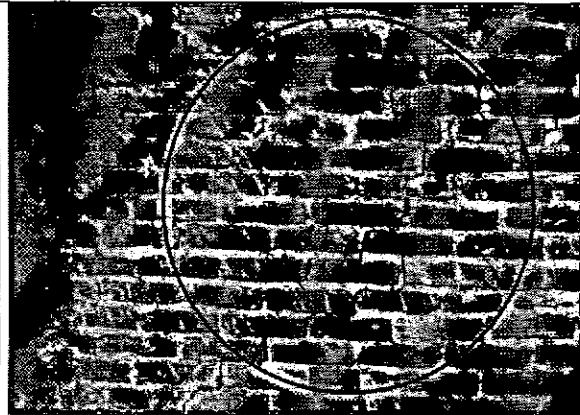
Foto 5. Agrietamiento en sector inferior del muro del costado oriental

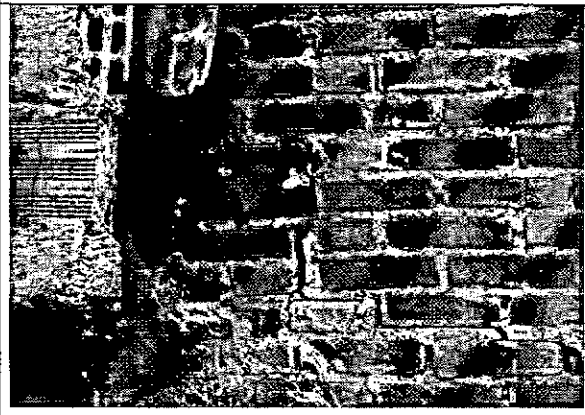
Foto 6. Grietas y daño en la mampostería del muro del costado oriental

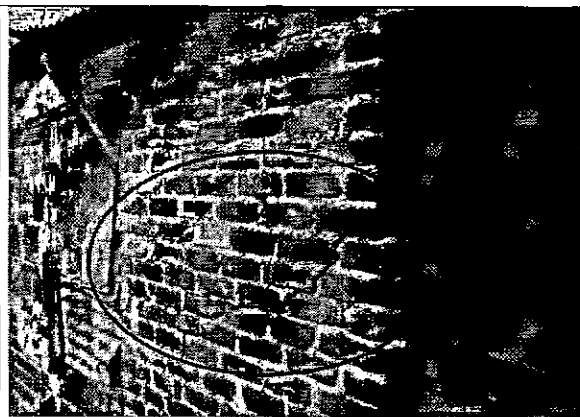
Foto 7. Fractura en el sector norte del muro del costado oriental
