## **CONCEPTO DE AMENAZA RUINA N° CAR - 1156**

**LOCALIDAD:** (18) RAFAEL URIBE URIBE  
**UPZ:** (54) Marruecos  
**BARRIO:** Mirador de Marrocos  
**DIRECCION:** Carrera 5 M # 48 J – 73 Sur  
**CHIP:** AAA0010EOZE  
**FECHA DE VISITA:** Mayo 14 de 2008  
**SOLICITANTE:** Secretaría General de Inspecciones de Policía de Rafael Uribe Uribe  
**POBLACION BENEFICIADA:** 9 Personas – 1 Familia  
**AREA:** 150 m<sup>2</sup> (aproximadamente)

Este concepto corresponde a la visita de inspección para verificar el estado y condiciones del inmueble ubicado en la Carrera 5 M # 48 J – 73 Sur, con el fin de establecer si amenaza ruina o no.

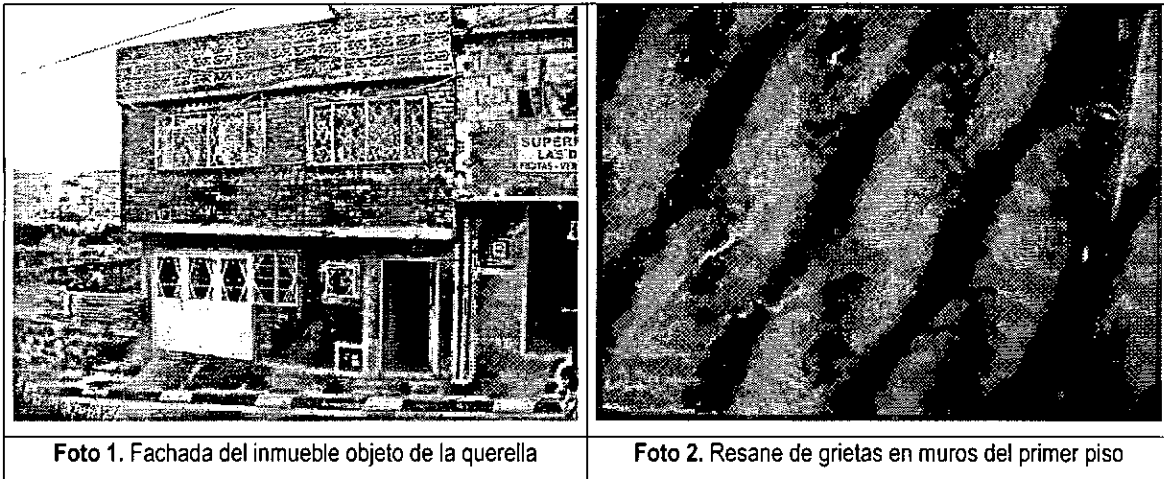
Externamente la fachada de la edificación se encuentra en buenas condiciones, en la foto 1 se puede apreciar el sector de la fachada. Internamente los muros del sector posterior en el semisótano y en el primer piso presentan agrietamientos en forma diagonal, algunos de los cuales han sido resanados con mortero, también hay grietas en la parte superior en cercanías de la placa de entrepiso, en las áreas restantes los muros no presentan afectaciones, las condiciones de los muros internos se observan en las fotos 2 a 7. Los muros del sector posterior del segundo piso no tienen acabados y por el momento no tienen elementos de confinamiento completo, no se encuentran soportando carga vertical únicamente la correspondiente a las láminas de cubierta en algunos casos, como se puede ver en las fotos 8 a 9. En las placas de entrepiso no se observan daños a excepción de algunas fisuras en el sector posterior, como muestra la foto 10.

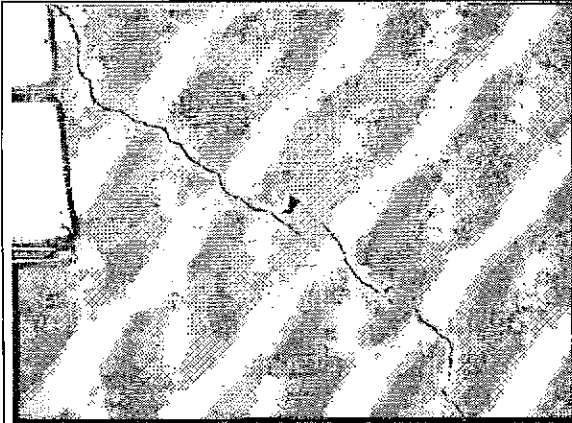
Foto 3. Agrietamiento en muros del semisótano

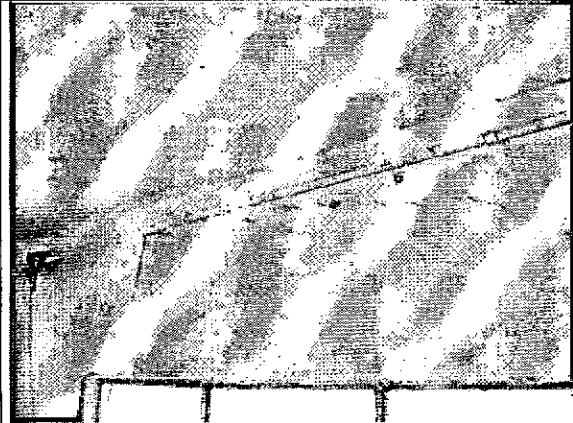
Foto 4. Agrietamiento en la parte superior del muro

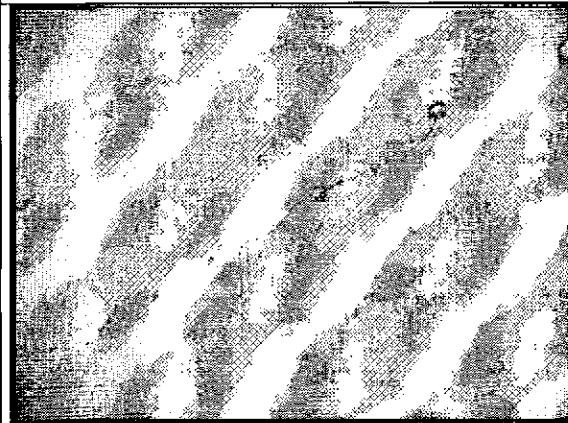
Foto 5. Agrietamiento diagonal en muro de semisótano

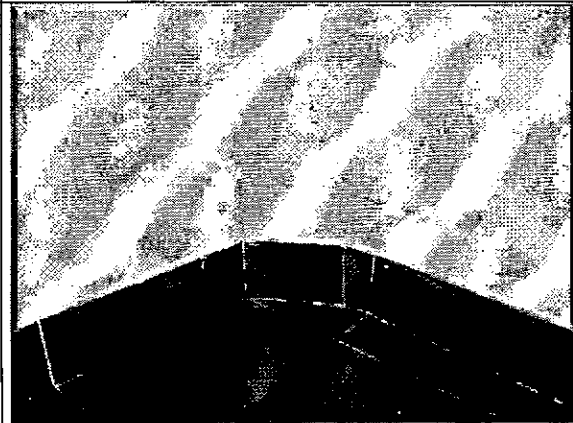
Foto 6. Fisuras y grietas en muros de semisótano

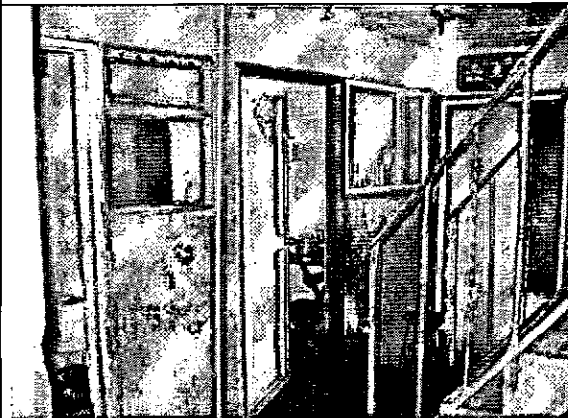
Foto 7. Muros restantes de primer piso sin daño visible

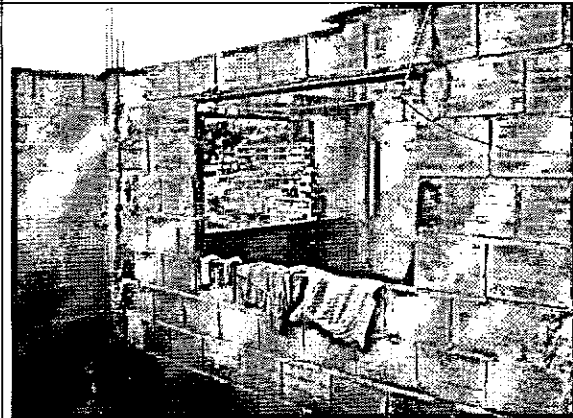
Foto 8. Muros del sector posterior de segundo piso
