ALCALDÍA MAYOR DE BOGOTÁ D.C. Fondo Prevención y Atención Emergencias	<b>CONCEPTO TÉCNICO DE          AMENAZA RUINA</b>	Código:	GPR-FT-06
		Versión:	02
		Código Documental:

1.1 CONCEPTO DE AMENAZA RUINA N° CAR:	1384
1.2 ÁREA:	Investigación y Desarrollo
1.3 COORDINACIÓN:	Conceptos Técnicos
1.4 REFERENCIA CRUZADA RADICADO FOPAE:	2009ER1009
1.5 RESPUESTA OFICIAL No.	RO-34822

2.1 SOLICITANTE:	INSPECCIÓN ONCE A DISTRITAL DE POLICÍA
2.2 LOCALIDAD:	11 – SUBA
2.3 UPZ:	20 – LA ALHAMBRA
2.4 BARRIO O SECTOR CATASTRAL:	PUENTE LARGO
2.5 DIRECCIÓN:	Calle 106 # 54 – 93 (Muro de cerramiento)
2.6 CHIP:	AAA0125UDSY
2.7 FECHA DE VISITA:	Febrero 12 de 2009
2.8 POBLACIÓN BENEFICIADA:	1 Persona – 1 Familia
2.9 ÁREA (m2):	80

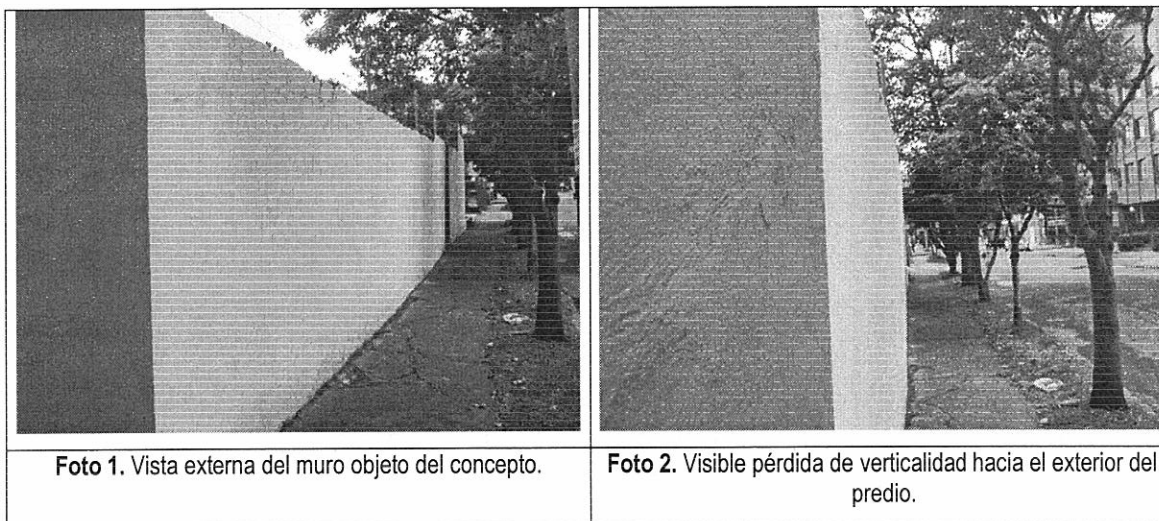
El muro se encuentra en regulares condiciones, se evidencia pérdida de verticalidad con tendencia hacia el exterior del predio, existen deformaciones, agrietamientos y fracturas con varios milímetros de separación entre bloques, externamente se observa una fractura diagonal en el extremo sur y otras del mismo tipo menos pronunciadas hacia el centro del muro. En la cara interna son visibles piezas de mampostería sueltas en la parte superior del muro, así como algunas grietas, sin embargo se evidencia que se han construido unas columnetas de concreto reforzado, que de acuerdo con la información provista por los responsables del predio estos elementos se construyeron como una medida correctiva cuando se evidenció el daño, labor que realizó el anterior propietario. En las fotos 1 a 8 del registro fotográfico se puede observar el estado del muro y algunos detalles de lo descrito anteriormente.

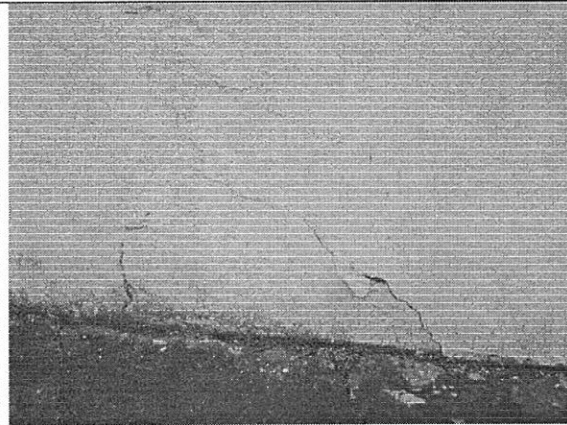
Foto 3. Fracturas con varios milímetros de separación.

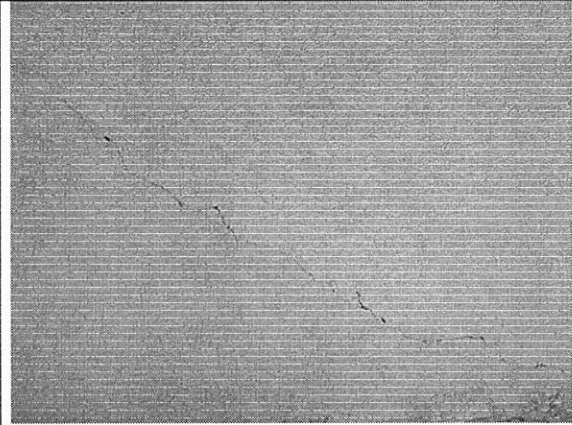
Foto 4. Agrietamientos visibles en la cara externa.

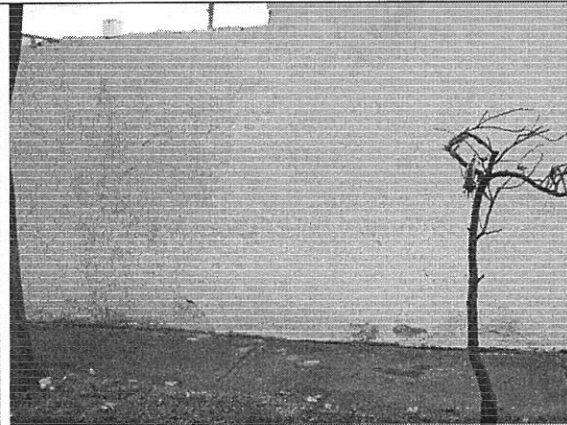
Foto 5. Aspecto de la cara externa del muro.

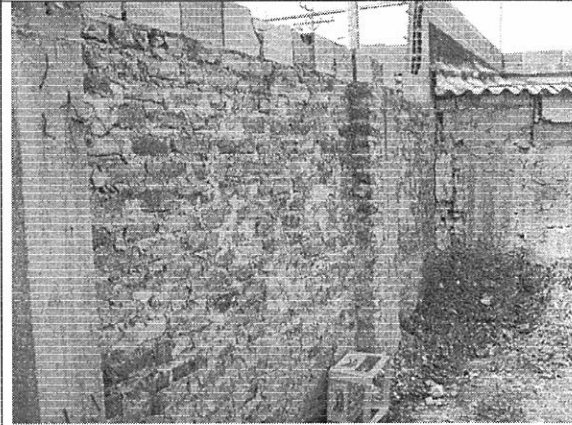
Foto 6. Vista de la cara interna del muro.

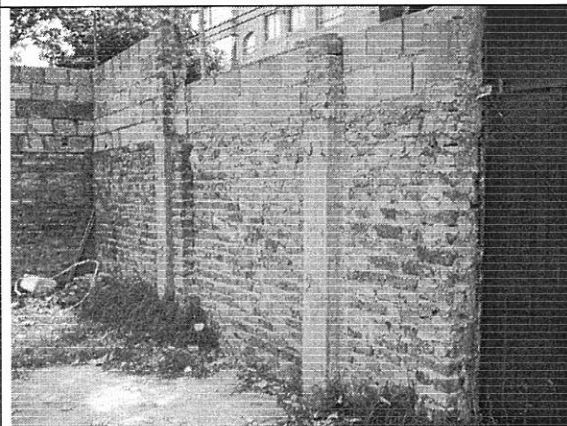
Foto 7. Columnetas en concreto reforzado.

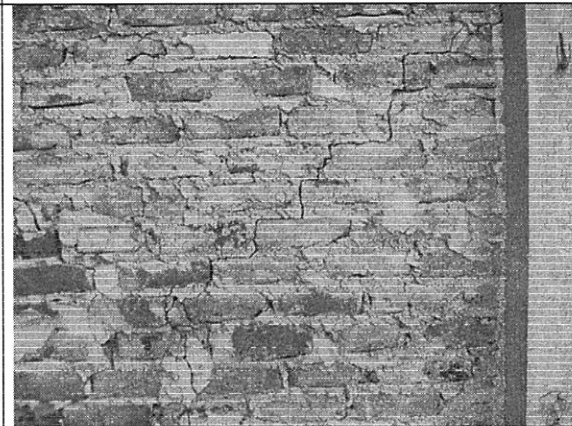
Foto 8. Fractura vista sobre la cara interna del muro.
