CONCEPTO TÉCNICO DE AMENAZA RUINA	Código:	GPR-FT-06
		Versión:	03
		Código Documental:

1.1 CONCEPTO DE AMENAZA RUINA N° CAR:	1386
1.2 ÁREA:	Técnica y de Gestión
1.3 COORDINACIÓN:	Investigación y Desarrollo
1.4 REFERENCIA CRUZADA RADICADO FOPAE:	2009ER1480
1.5 RESPUESTA OFICIAL No.	RO-34975

2.1 SOLICITANTE:	ALCALDÍA LOCAL DE LA CANDELARIA
2.2 LOCALIDAD:	17 – LA CANDELARIA
2.3 UPZ:	94 – LA CANDELARIA
2.4 BARRIO O SECTOR CATASTRAL:	LAS AGUAS
2.5 DIRECCIÓN:	Calle 16 A # 2 – 68
2.6 CHIP:	AAA0030FEHY
2.7 FECHA DE VISITA:	Febrero 19 de 2009
2.8 POBLACIÓN BENEFICIADA:	1 Persona – 1 Familia
2.9 ÁREA (m2):	200

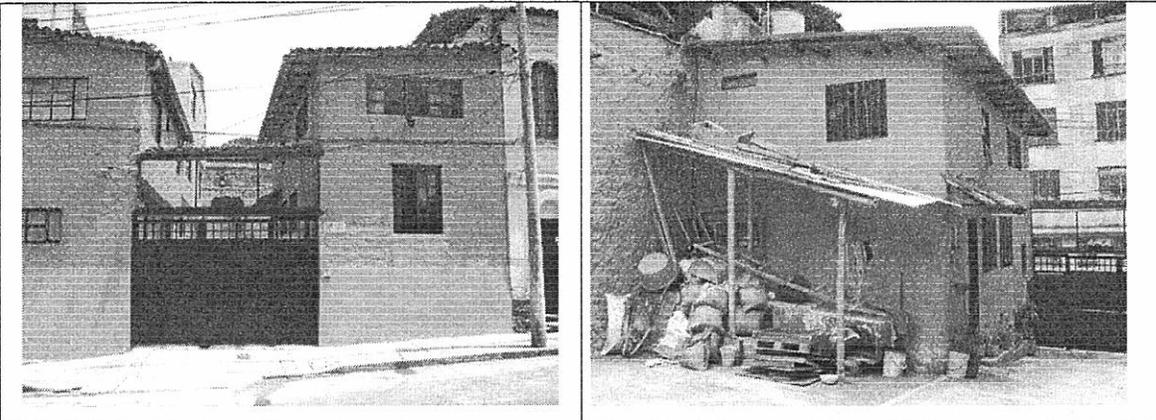
El muro se encuentra en excelentes condiciones, no se detectó ningún tipo de afectación, no presenta fisuras ni deformaciones ni ninguna otra evidencia de mal comportamiento estructural, daño o deterioro. Asimismo las edificaciones no presentan ningún daño o evidencia de mal comportamiento estructural, no se detectan afectaciones que pongan en riesgo la estabilidad general de las edificaciones. Lo anteriormente descrito se puede observar en las fotos 1 a 5 del registro fotográfico.

Foto 1. Vista externa del predio objeto del concepto.

Foto 2. Vista interna del muro del costado oriental.

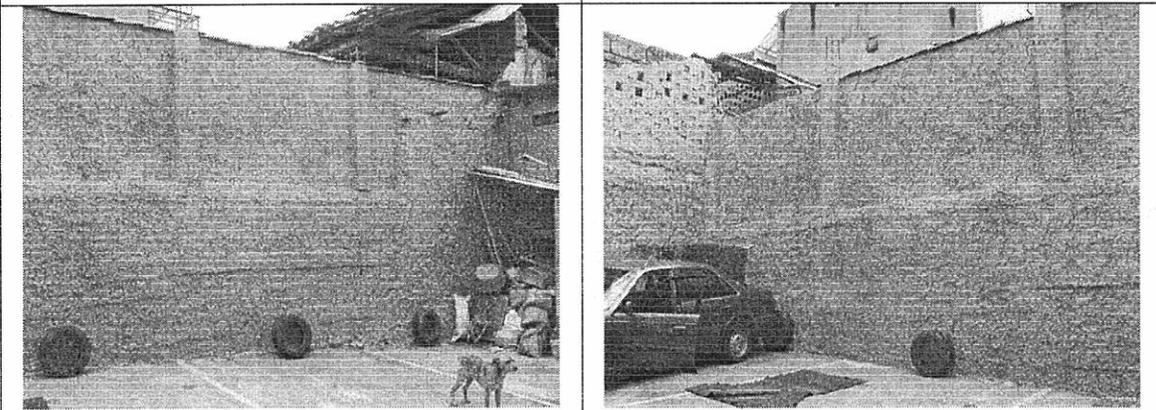
Se considera que el daño que presenta el muro objeto de este concepto es nulo, no se detectan posibilidades de colapso de este tramo de muro a corto plazo.

Foto 3. No se detectan daños en el muro.

Foto 4. No hay ninguna afectación.

De acuerdo con lo anterior, se puede establecer que el muro de lindero del costado oriental del predio ubicado en la Calle 16 A # 2 – 68 **NO AMENAZA RUINA**. Se considera que el daño que presenta el muro es nulo, no se detectan posibilidades de colapso de este tramo de muro a corto plazo. Por tanto no se hace ninguna recomendación a los propietarios o responsables del inmueble al que pertenece el muro, excepto el de hacer mantenimiento periódico a todos los elementos de la edificación.

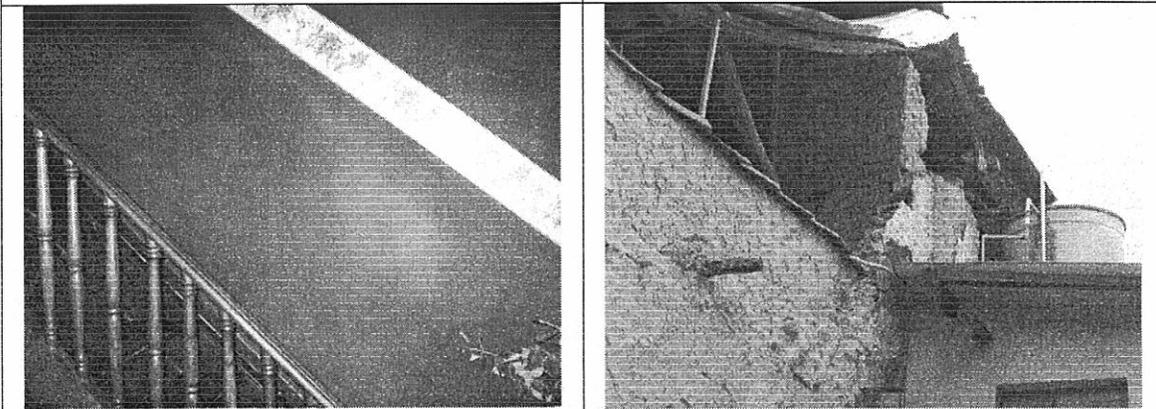
En cuanto a las condiciones del entrono, es importante mencionar que la cubierta y el muro culata del predio vecino del costado oriental, cuya nomenclatura urbana es Calle 16 A # 2 – 58, se encuentran deteriorados, se presentan colapsos parciales, pérdida de unidades de mampostería, con posibilidades de un nuevo colapso y afectación a la edificación, el estado del sector de la cubierta y del muro culata del predio vecino se muestra en la foto 6. Es de aclarar que para este predio la DPAE emitió el Concepto Técnico de Amenaza Ruina No. CAR-1360, con base en la visita realizada el día 29 de enero de 2009, en él se recomienda realizar una serie de reparaciones.

Foto 5. Aspecto del muro al interior de la edificación.

Foto 6. Sector del predio vecino altamente deteriorado.

Por otra parte, se reiteran las conclusiones y recomendaciones del Concepto Técnico de Amenaza Ruina No. CAR-1360 en relación con la ejecución de todas las reparaciones en el predio de la Calle 16 A # 2 - 58, incluyendo la intervención del muro culata del costado occidental.
