<b>CONCEPTO TÉCNICO DE AMENAZA RUINA</b>	Código:	GPR-FT-06
		Versión:	03
		Código Documental:

1.1 CONCEPTO DE AMENAZA RUINA N° CAR:	1387
1.2 ÁREA:	Técnica y de Gestión
1.3 COORDINACIÓN:	Investigación y Desarrollo
1.4 REFERENCIA CRUZADA RADICADO FOPAE:	2009ER1666
1.5 RESPUESTA OFICIAL No.	RO-35108

2.1 SOLICITANTE:	ALCALDÍA LOCAL DE LA CANDELARIA
2.2 LOCALIDAD:	17 – LA CANDELARIA
2.3 UPZ:	94 – LA CANDELARIA
2.4 BARRIO O SECTOR CATASTRAL:	CENTRO ADMINISTRATIVO
2.5 DIRECCIÓN:	Calle 10 # 8 – 65 / 69 / 73 / 75 / 81
2.6 CHIP:	AAA0030MHWF
2.7 FECHA DE VISITA:	Febrero 19 de 2009
2.8 POBLACIÓN BENEFICIADA:	1 Persona – 1 Familia
2.9 ÁREA (m2):	2500

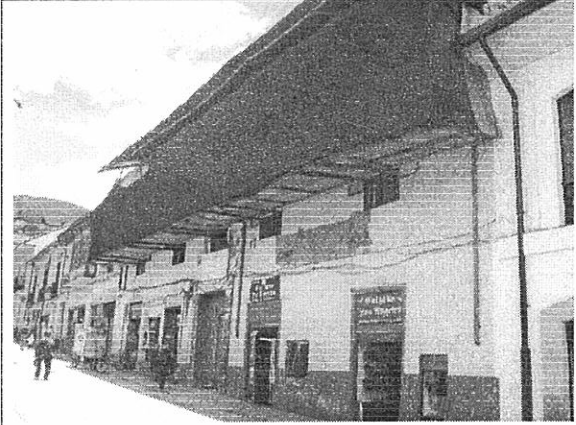
Los entrepisos son entramados de elementos de madera, listones sobre vigas prismáticas y algunas de madera rolliza, que se apoyan en los muros. El cielo raso bajo el entrepiso y bajo la cubierta es en esterilla de guadua pañetada. La cubierta es en teja de barro sobre una estructura de elementos de madera apoyados directamente en los muros. El aspecto general de la fachada de la edificación se muestra en la fotografía 1 del registro fotográfico. El área construida es de aproximadamente 2500 metros cuadrados.

Foto 1. Aspecto de la fachada de la edificación.

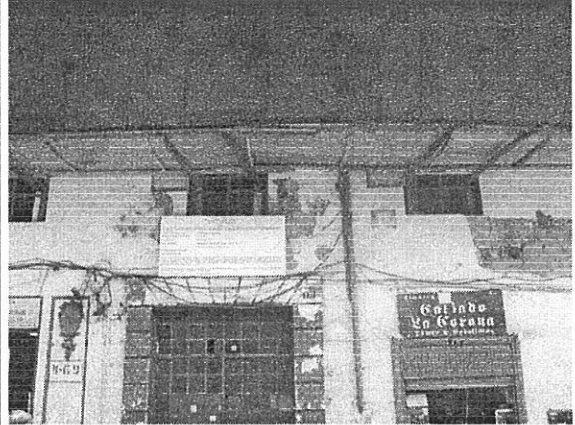
En los muros de fachada se detectaron algunos daños consistentes en la presencia de algunas fisuras en cercanías del vano de una de las puertas, asimismo hay sectores donde se ha presentado desprendimiento del pañete de recubrimiento, sin embargo esta afectación no incide en la estabilidad general de la edificación, externamente no hay evidencias de mal comportamiento estructural; en las fotos 1 y 2 se observa el estado de los muros de fachada. Externamente se han colocado elementos de protección y aislamiento en el sector superior correspondiente al segundo piso y la cubierta, debido a las acciones constructivas que se están desarrollando.

Foto 2. Desprendimiento del pañete de la fachada.

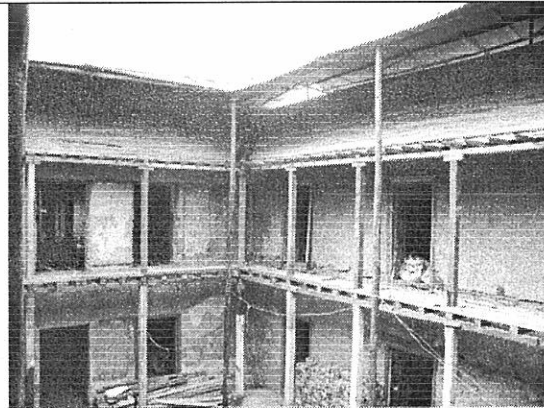
Internamente los muros presentan afectaciones evidentes como son fisuras, agrietamientos, pérdidas de unidades de mampostería, colapsos parciales y deterioro de los acabados, como se puede ver en las fotos 3 a 6, es de anotar que los muros al igual que todos los demás elementos de la edificación están siendo intervenidos con acciones de restauración. Los elementos que se encuentran en el patio posterior, como son un pórtico en mampostería y una fuente, están siendo restaurados y no presentan afectaciones que indiquen posibles colapsos, el estado de este sector se muestra en las fotos 7 y 8.

Foto 3. Aspecto interno de los muros de la edificación.

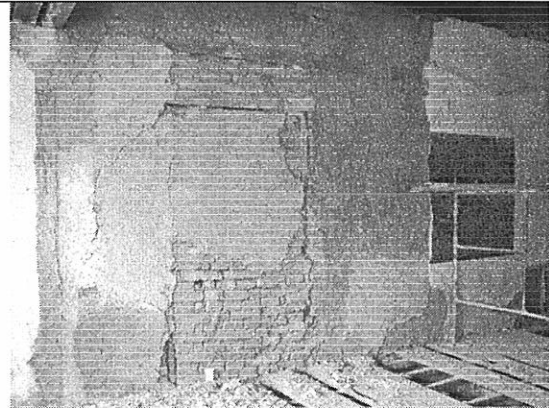
Foto 4. Muros internos con alto deterioro.

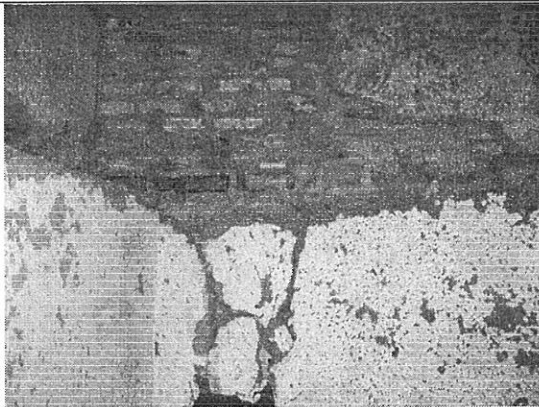
Foto 5. Muros objeto de restauración.

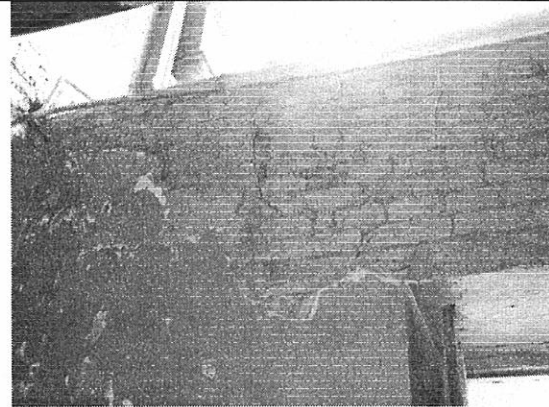
Foto 6. Muro en adobe con daño fuerte.

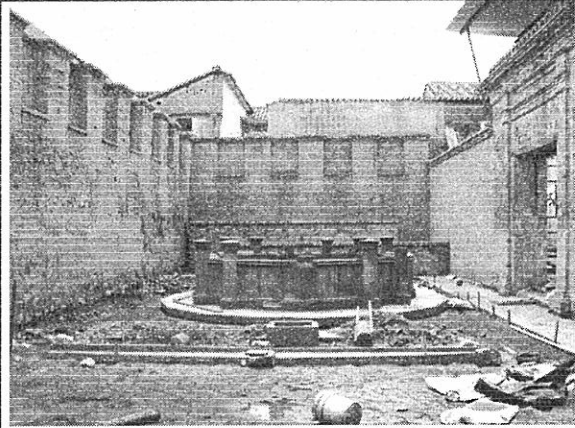
Foto 7. Estado del sector posterior, fuente sin daños.

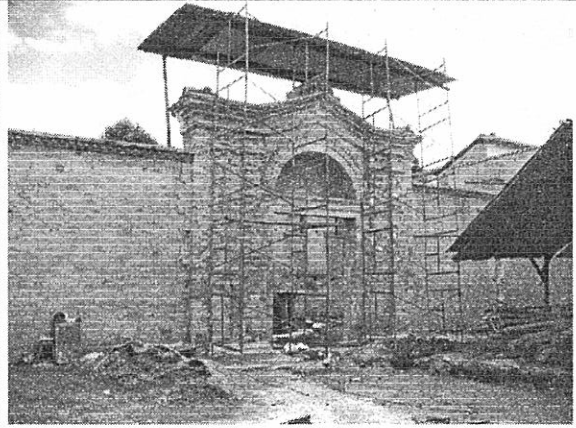
Foto 8. Pórtico del sector posterior en restauración.

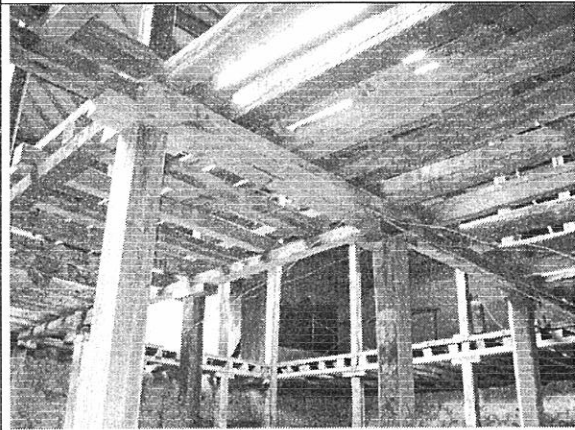
Foto 9. Entrepiso en proceso de restauración.

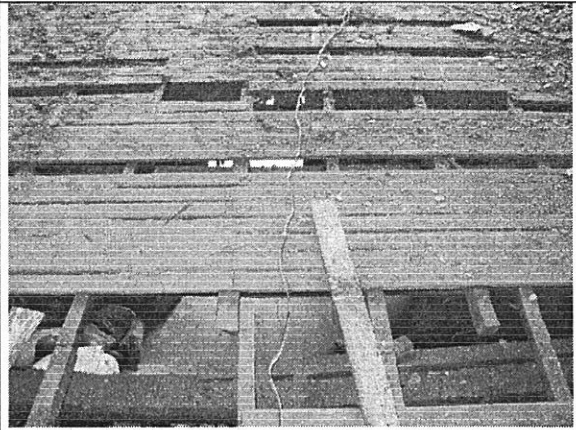
Foto 10. Listones de segundo piso altamente deteriorados.

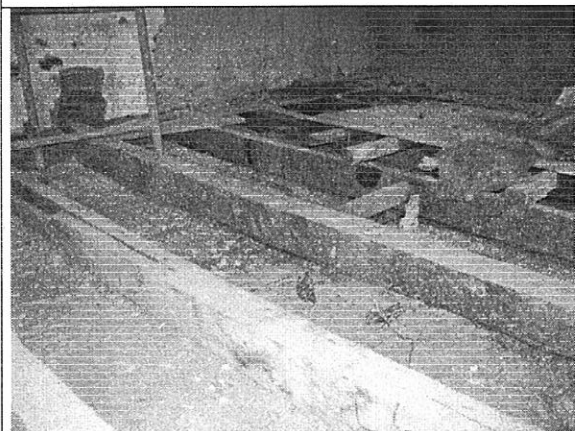
Foto 11. Retiro de todos los listones.

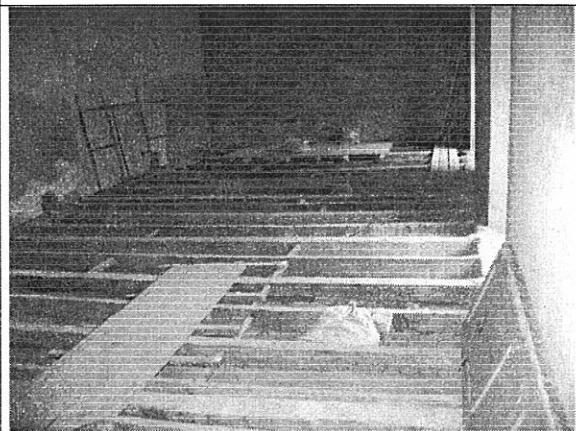
Foto 12. Cambio de vigas de madera.

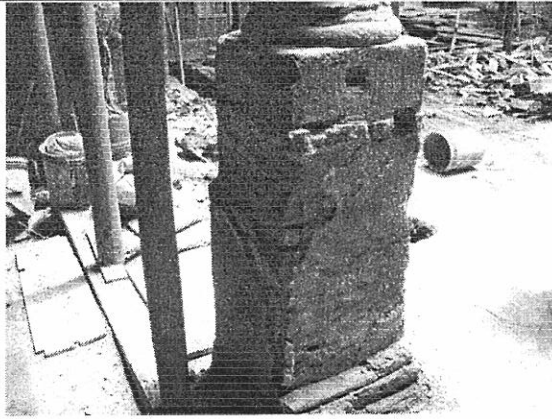
Foto 13. Apoyo original y apoyos provisionales.

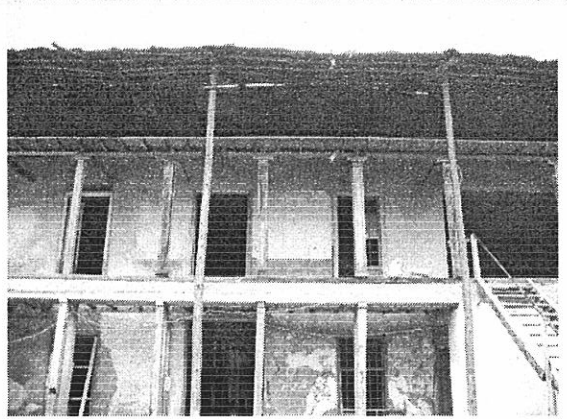
Foto 14. Apoyos provisionales de entpiso y cubierta.

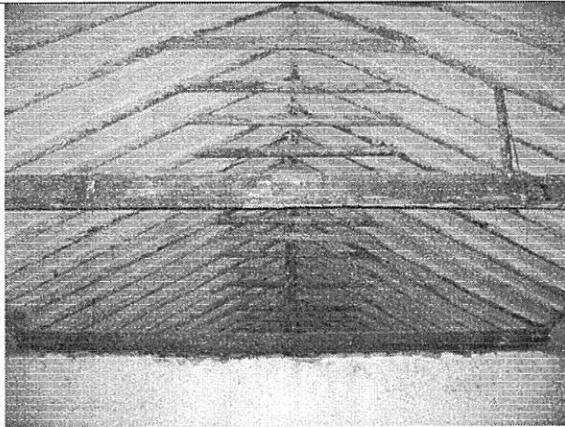
Foto 15. Restauración de la cubierta y del cielo raso.

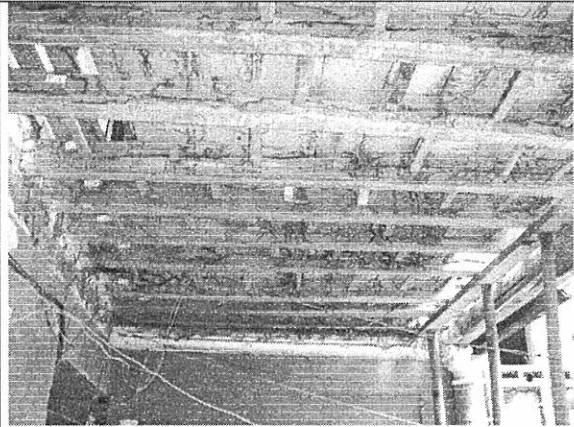
La cubierta ha sido retirada y reconstruida parcialmente al igual que los entrepisos en madera en los cuales se han sustituido vigas deterioradas por elementos en buen estado, gran parte del área del entrepiso no tiene los listones de madera, asimismo se observa que se han colocado apoyos provisionales tanto para los elementos de cubierta como de entrepiso, los cuales, según los responsables de la intervención, permanecerán colocados mientras transcurre el proceso de restauración. El estado en que se encuentran los entrepisos y la cubierta se muestra en las fotos 9 a 15. El cielo raso bajo el entrepiso ha sido retirado en casi toda el área al igual que el de bajo cubierta excepto en el sector frontal donde se ubican los locales comerciales, en esta zona el cielo raso presenta deterioro con agrietamientos y fracturas, existen porciones del pañete de recubrimiento sueltos con posibilidad de caer y afectar a los habitantes o visitantes de los locales, estas afectaciones del cielo raso se pueden observar en las fotos 16 a 18.

Foto 16. Retiro del cielo raso bajo el entpiso.

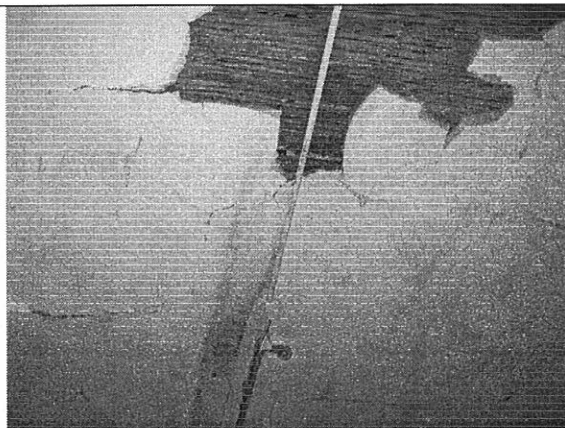
Se considera que el daño estructural de la edificación es fuerte, la situación es propia de una obra donde los posibles colapsos están controlados por los apuntalamientos provisionales que se han dispuesto en el proceso de restauración, sin embargo en el sector frontal la posible caída de fragmentos del cielo raso y las mismas maniobras necesarias para la restauración ponen en riesgo a los usuarios de los locales que se ubican en esa zona.

Foto 17. Posibilidades de caída de fragmentos del pañete.

- Continuar con todas las actividades de restauración hasta la culminación satisfactoria en la cual se garantice que la edificación sea estable
- Mantener deshabitada la edificación hasta que se concluyan los trabajos de restauración
- Restringir el uso del sector frontal, correspondiente a los locales, mientras se desarrollen y hasta que se concluyan, las actividades de restauración en ese sector de la edificación
- Mantener todas las medidas de aislamiento y protección a los transeúntes y al personal que desarrolla las obras de restauración

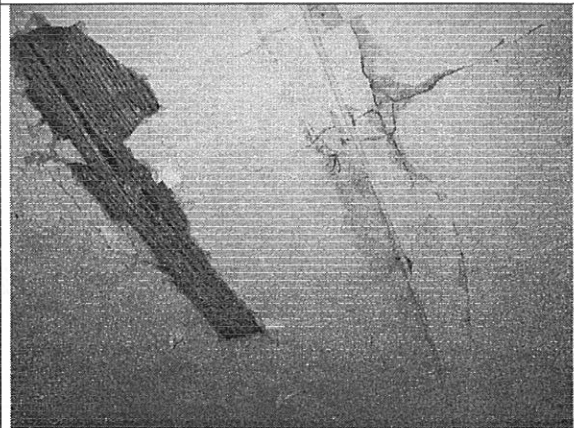
Foto 18. Daño fuerte en cielo raso del sector frontal.
