<b>CONCEPTO TÉCNICO DE AMENAZA RUINA</b>	Código:	GPR-FT-06
		Versión:	01
		Código Documental:

1.1 CONCEPTO DE AMENAZA RUINA N° CAR:	1178
1.2 ÁREA:	Subdirección de Investigación y Desarrollo
1.3 COORDINACIÓN:	Conceptos Técnicos
1.4 REFERENCIA CRUZADA RADICADO FOPAE:	2008ER5864
1.5 RESPUESTA OFICIAL No.	RO-30670

2.1 SOLICITANTE:	INSPECCIÓN SEPTIMA A DISTRITAL DE POLICIA
2.2 LOCALIDAD:	7 - BOSA
2.3 UPZ:	85 - BOSA CENTRAL
2.4 BARRIO O SECTOR CATASTRAL:	BOSA
2.5 DIRECCIÓN:	Calle 63 Sur # 80 C - 25
2.6 CHIP:	AAA0045XLNX
2.7 FECHA DE VISITA:	Junio 4 de 2008
2.8 POBLACIÓN BENEFICIADA:	3
2.9 ÁREA (m2):	300

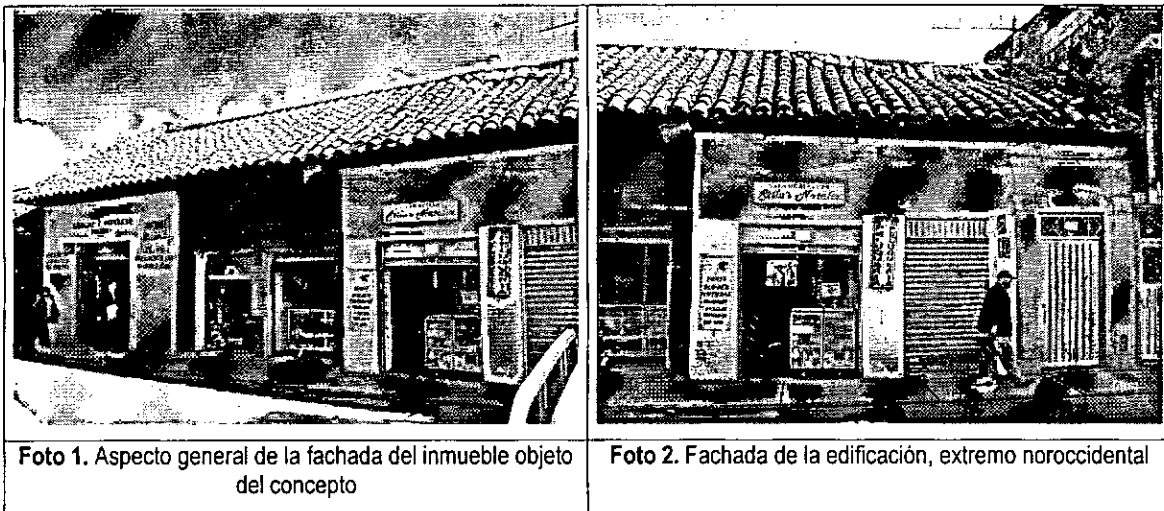
cubierta en placa maciza de concreto reforzado, en este sector también permanecen unos muros en adobe parcialmente demolidos. El aspecto externo de la edificación se puede apreciar en las fotografías 1 y 2 del registro fotográfico. El área de construcción aproximada es de 300 metros cuadrados.

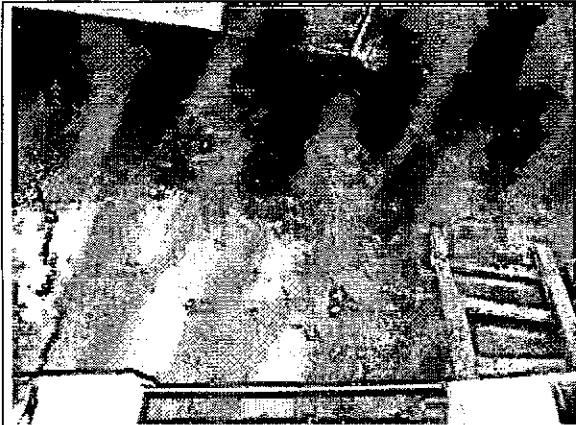
La edificación principal no presenta afectaciones graves o que incidan en su estabilidad general. Los muros externos o de fachada están en buenas condiciones, existen algunas fisuras en los muros internos y en el cielo raso hay puntos con desprendimientos del pañete de recubrimiento, el estado de los muros de fachada, muros internos y del cielo raso se puede observar en las fotos 1 a 6; en el extremo posterior suroriental se ha retirado por completo el cielo raso y por la cercanía con el sector demolido el muro de culata esta suelto en su porción superior, afectación que se muestra en la foto 7. La afectación más notoria es la deformación que presenta la estructura de cubierta en el extremo noroccidental, como se observa en la foto 8.

Foto 3. Fisuras en muros internos

- Reparar los muros y demás elementos de la edificación principal que presentan fisuras
- Reparar la cubierta en el extremo noroccidental
- Reparar el cielo raso en los puntos en que presenta desprendimiento del recubrimiento

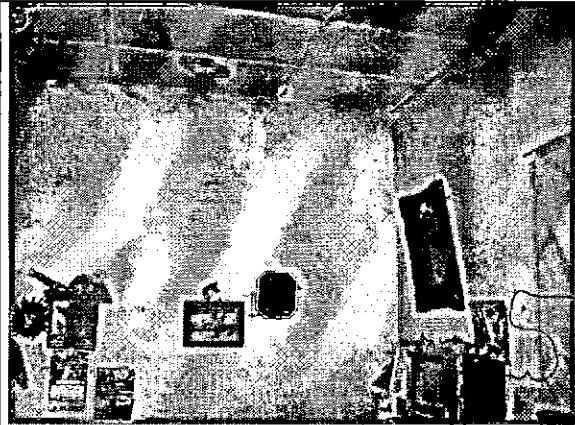
Foto 4. Muros internos sin daño visible

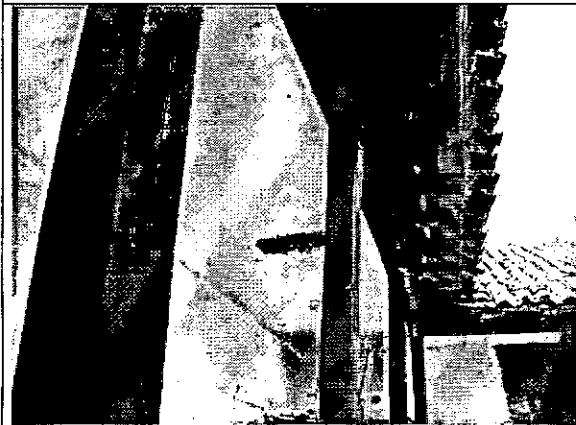
Foto 5. Estructura en buen estado y daño en cielo raso

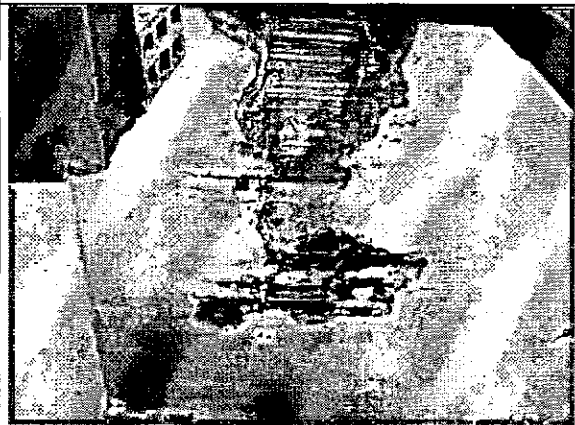
Foto 6. Desprendimiento del recubrimiento del cielo raso

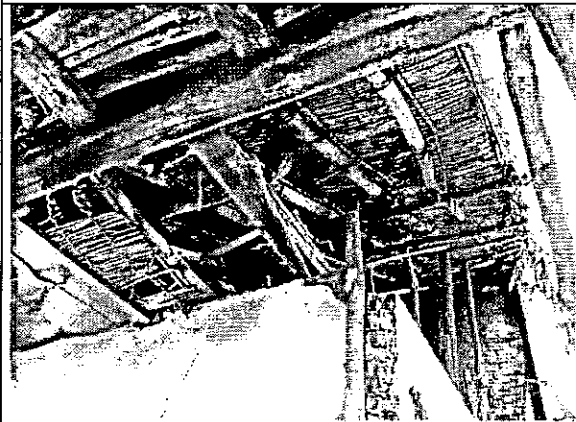
Foto 7. Retiro del cielo raso y muro culata suelto

De acuerdo con lo anterior, se puede establecer que la edificación ubicada en la Calle 63 Sur # 80 C – 25, **AMENAZA RUINA PARCIALMENTE**. Se considera que el daño estructural de la edificación principal es moderado, y se detectan posibilidades de colapso del muro de culata del sector suroriental a largo plazo. Los muros parcialmente demolidos del sector posterior presentan daño severo y posibilidades de colapso a corto plazo. Por tanto se recomienda a los propietarios o responsables del inmueble realizar las siguientes actividades:

- Reparar el muro culata del extremo suroriental de la edificación proveyéndole un amarre adecuado al resto de los elementos
- Demoler totalmente los muros del sector posterior que se encuentran parcialmente demolidos
- Establecer un plan de mantenimiento periódico de toda la edificación

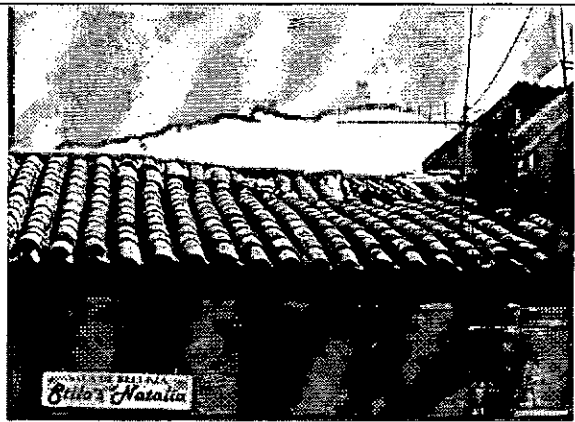
Foto 8. Deformación de la cubierta, extremo noroccidental

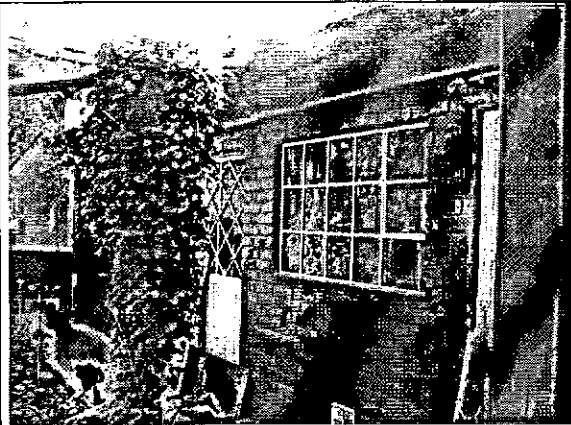
En el sector posterior la edificación en ladrillo tolete y cubierta en placa de concreto se encuentra en buenas condiciones, no se observan afectaciones que indiquen mal comportamiento estructural o problemas de estabilidad, como muestra la foto 9. Los muros parcialmente demolidos del sector posterior están en malas condiciones existen bloques sueltos y con posibilidades de caída, las fotos 10 y 11 muestran el estado de estos muros. Se considera que el daño estructural de la edificación principal es moderado, y se detectan posibilidades de colapso del muro de culata del sector suroriental a largo plazo. Los muros parcialmente demolidos del sector posterior presentan daño severo y posibilidades de colapso a corto plazo.

Foto 9. Edificación en mampostería, en buen estado

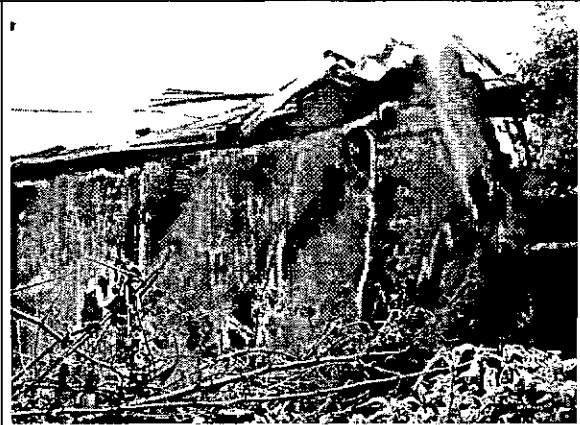
Foto 10. Muros del sector posterior parcialmente demolidos

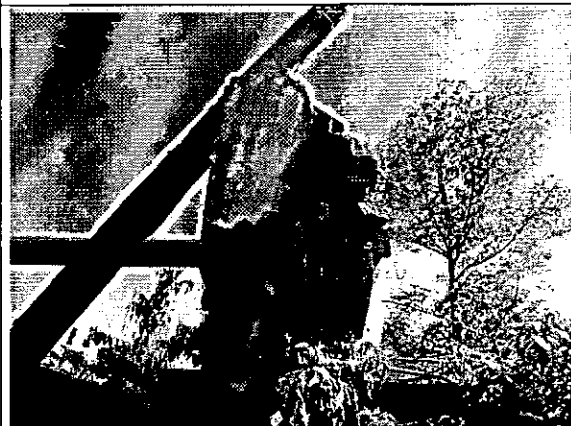
Foto 11. Bloques con posibilidad de caída
