CONCEPTO TÉCNICO DE AMENAZA RUINA	Código:	GPR-FT-06
		Versión:	01
		Código Documental:

1.1 CONCEPTO DE AMENAZA RUINA N° CAR:	1182
1.2 ÁREA:	Investigación y Desarrollo
1.3 COORDINACIÓN:	Conceptos Técnicos
1.4 REFERENCIA CRUZADA RADICADO FOPAE:	2008ER6098
1.5 RESPUESTA OFICIAL No.	RO-30615

2.1 SOLICITANTE:	Inspección 3 C Distrital de Policía
2.2 LOCALIDAD:	(3) Santa Fe
2.3 UPZ:	(95) Las Cruces
2.4 BARRIO O SECTOR CATASTRAL:	Las Cruces
2.5 DIRECCIÓN:	Carrera 5 No. 2 - 64
2.6 CHIP:	AAA0032XYSK
2.7 FECHA DE VISITA:	Junio 27 de 2008
2.8 POBLACIÓN BENEFICIADA:	Cuatro Personas – Una Familia
2.9 ÁREA (m2):	180 m ² (Aproximadamente)

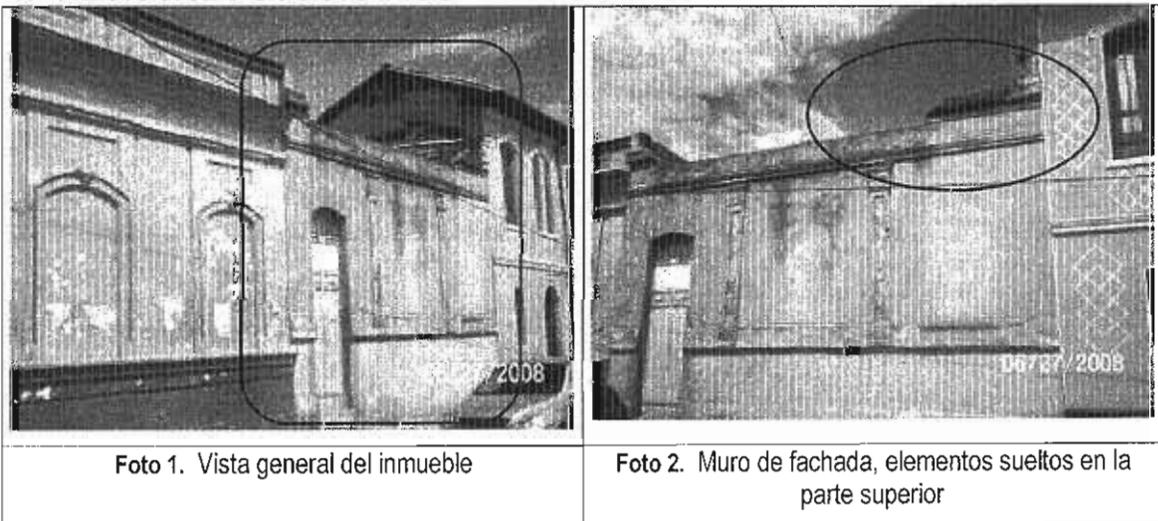
En general el muro de fachada está en buen estado, no se evidencian agrietamientos ni fisuras, no hay deterioro en los acabados, como se puede observar en la fotografía 1, sin embargo se aprecian elementos sueltos en la parte superior, como se ve en la fotografía 2. La edificación de dos niveles de la zona posterior está en buen estado, los muros y la estructura no presentan deterioro, como se puede ver en la fotografía 3; los muros y la cubierta de la edificación de la zona frontal se encuentran en buenas condiciones, no hay daños en acabados ni deterioro en los elementos de la cubierta, como se observa en la fotografía 4; en general la construcción de la parte posterior como la de la zona frontal no presentan daños, no se evidencia posibilidad de colapso de las estructuras a corto plazo.

- Reparar el muro de lindero del costado norte que presenta desprendimientos de unidades, elementos sueltos y agrietamientos en la parte posterior
- Aislar la zona cercana al muro para garantizar la seguridad de los habitantes
- Si no se desarrollan las actividades anteriores se recomienda realizar la demolición del muro de lindero del costado norte
- Como medida preventiva se recomienda retirar los elementos que están sueltos en la parte superior del muro de fachada

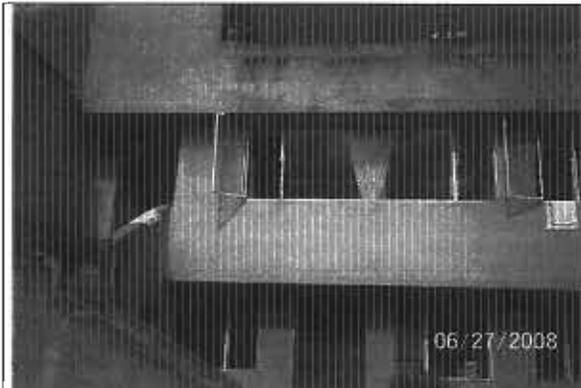
Foto 3. Construcción interna en buen estado

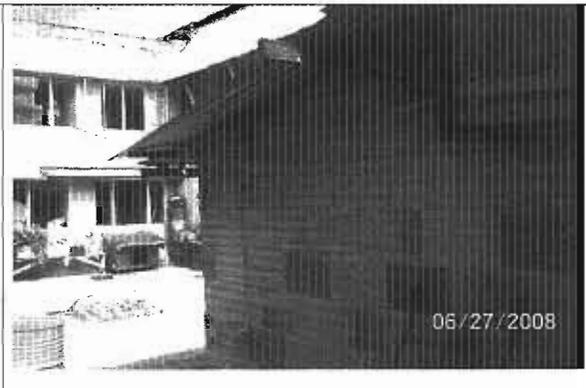
Foto 4. Habitación en la zona frontal, buenas condiciones

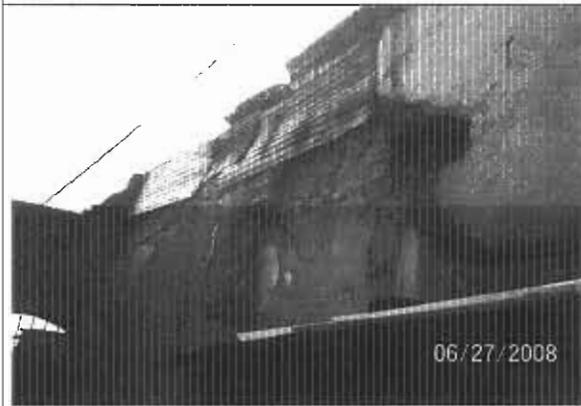
El muro de lindero del costado norte se encuentra en mal estado, hay desprendimientos de unidades de mampostería y colapsos parciales, se observan elementos del muro sin amarre estructural, se aprecian agrietamientos en la parte superior, las condiciones del muro de lindero se pueden ver en las fotografías 5 a 8.

En líneas generales se observa daño fuerte en el muro de lindero del costado norte, se evidencia posibilidad de colapso a corto plazo.

Foto 5. Muros de lindero costado norte en mal estado

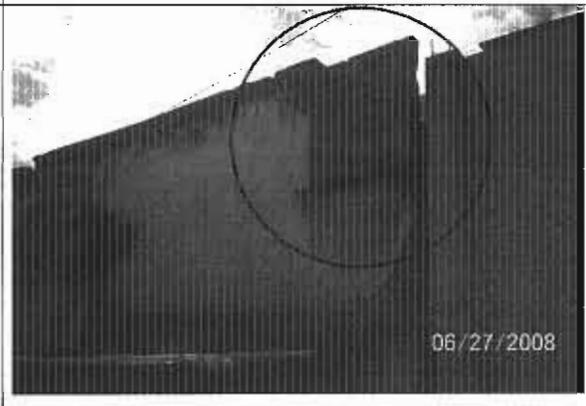
Foto 6. Zona del muro de lindero sin amarre estructural
