CONCEPTO TÉCNICO DE AMENAZA RUINA	Código:	GPR-FT-06
		Versión:	01
		Código Documental:

1.1 CONCEPTO DE AMENAZA RUINA N° CAR:	1185
1.2 ÁREA:	Investigación y Desarrollo
1.3 COORDINACIÓN:	Conceptos Técnicos
1.4 REFERENCIA CRUZADA RADICADO FOPAE:	2008ER6303
1.5 RESPUESTA OFICIAL No.	RO-30664

2.1 SOLICITANTE:	Inspección 3 C Distrital de Policía
2.2 LOCALIDAD:	(3) Santa Fe
2.3 UPZ:	(92) La Macarena
2.4 BARRIO O SECTOR CATASTRAL:	Las Aguas
2.5 DIRECCIÓN:	Calle 22 No. 1- 08
2.6 CHIP:	AAA0030EUOM
2.7 FECHA DE VISITA:	Julio 02 de 2008
2.8 POBLACIÓN BENEFICIADA:	Una Persona – Una Familia
2.9 ÁREA (m2):	120 m ² (Aproximadamente)

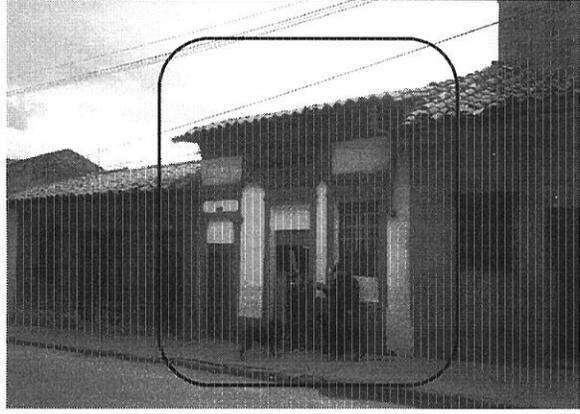
El muro de fachada se encuentra en buen estado, no se evidencian agrietamientos ni fisuras, no hay daños en los acabados, el alero no presenta deterioro ni elementos sueltos, como se puede ver en las fotografías 1 y 2. Los muros internos están en buen estado, los acabados no evidencian deterioro, como se observa en la fotografía 3. El cielo raso en cartón que se encuentra en las habitaciones se encuentra en buenas condiciones, no hay deterioro en los elementos que lo conforman, como se aprecia en la fotografía 4. En la fotografía 5 se pueden ver los muros cercanos a la zona del patio, en general está en buen estado, no hay daños en las unidades que lo conforman ni en los acabados. La cubierta del patio del costado occidental no presenta deterioro, las tejas translúcidas están en buen estado y la estructura metálica no presenta deflexión.

Foto 1. Vista general del inmueble	Foto 2. Alero y fachada en buen estado

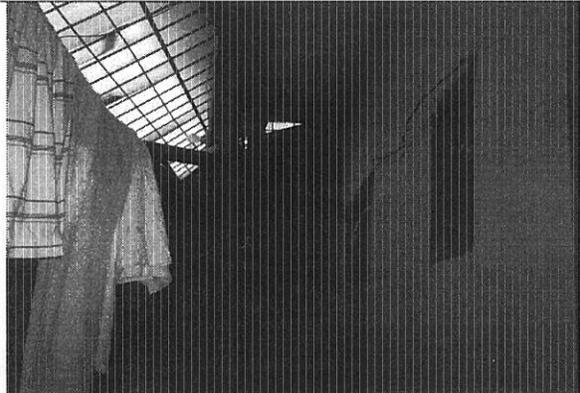
Foto 5. Muros en zona de patio en buenas condiciones	Foto 6. Cubierta del patio en buen estado
