CONCEPTO TÉCNICO DE AMENAZA RUINA	Código:	GPR-FT-06
		Versión:	01
		Código Documental:

1.1 CONCEPTO DE AMENAZA RUINA N° CAR:	1186
1.2 ÁREA:	Investigación y Desarrollo
1.3 COORDINACIÓN:	Conceptos Técnicos
1.4 REFERENCIA CRUZADA RADICADO FOPAE:	2008ER5847
1.5 RESPUESTA OFICIAL No.	RO-30665

2.1 SOLICITANTE:	Inspección 3 D Distrital de Policía
2.2 LOCALIDAD:	(3) Santa Fe
2.3 UPZ:	(93) Las Nieves
2.4 BARRIO O SECTOR CATASTRAL:	Veracruz
2.5 DIRECCIÓN:	Calle 17 No. 4- 68 (Muro de antepecho en Fachada Piso 8)
2.6 CHIP:	AAA0031YHSY
2.7 FECHA DE VISITA:	Julio 02 de 2008
2.8 POBLACIÓN BENEFICIADA:	Una Persona – Una Familia
2.9 ÁREA (m2):	15 m ² (Aproximadamente)

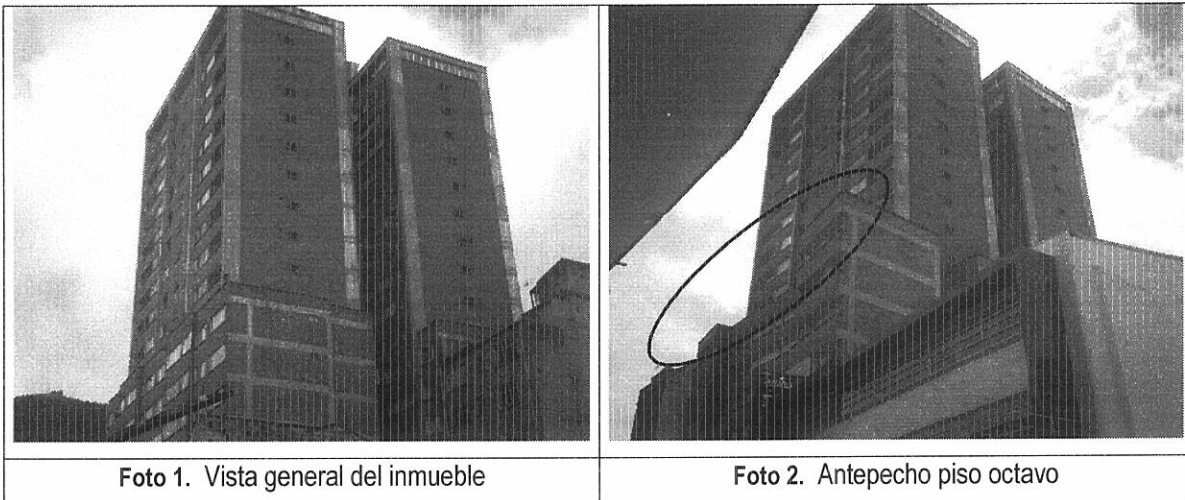
El muro de antepecho objeto de la visita técnica se encuentra localizado en el octavo piso del edificio Proas el cual tiene una altura de 18 pisos y estructura principal aporticada; el antepecho está construido en mampostería de arcilla en ladrillo tolete, apoyada directamente en la placa de entrepiso; en la cara exterior es mampostería a la vista y en la cara interna está pañetado y pintado, la placa de entrepiso se encuentra enchapada en piezas de mampostería. El aspecto general del edificio Proas y de la localización del antepecho se pueden apreciar en las fotografías 1 y 2. Las dimensiones aproximadas del muro son un metro de altura y quince metros de largo.

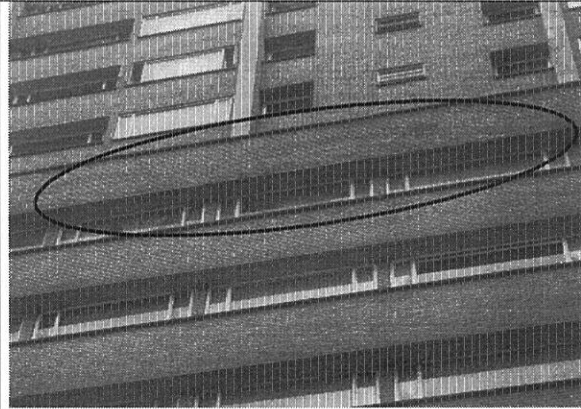
En la cara exterior del antepecho se puede observar deterioro en las unidades de mampostería, especialmente en el extremo oriental, igualmente se observan rastros de humedad y una fisura que se marca en la unión del antepecho con la placa, las condiciones del antepecho en la cara exterior se pueden ver en las fotografías 3 y 4. En la cara interior del muro no se observan daños, el pañete y la pintura están en buen estado, no hay fisuras ni agrietamientos, como se puede ver en la fotografía 5; en el antepecho del costado oriental del edificio, se observan dos machones en mampostería vinculados al muro, como se aprecia en la fotografía 6; en la fotografía 7 se puede observar que el antepecho del costado sur del edificio no posee elementos de confinamiento.

Foto 3. Humedad y deterioro en unidades de mampostería de la cara exterior

- Reparar la zona del antepecho en el extremo oriental que presenta humedad, deterioro en las unidades de mampostería y fisura en la unión con la placa de entrepiso
- Como medida preventiva se recomienda construir elementos de confinamiento vinculadas a la placa de entrepiso a todo el antepecho, como columnetas y cinta de remate en concreto

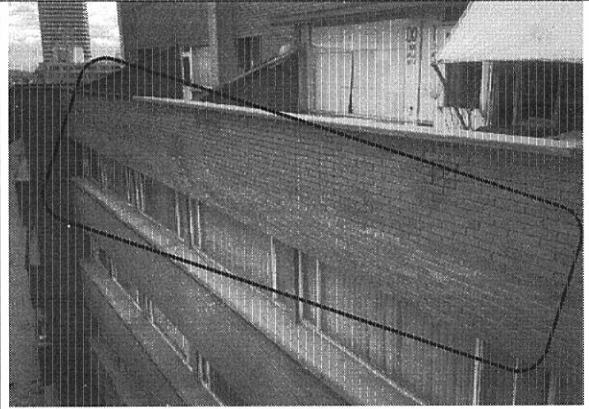
Foto 4. Humedad y fisura en zona de transición entre el enchape de la placa y el antepecho

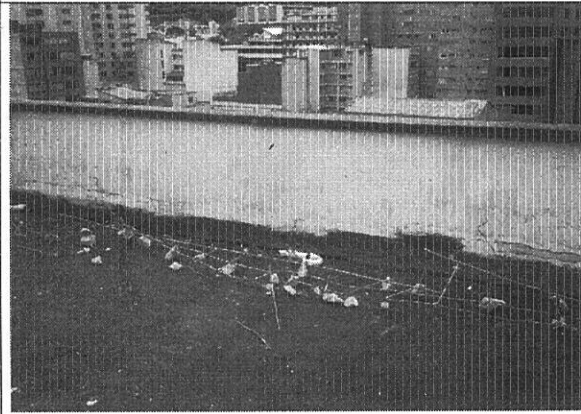
Foto 5. Acabado de la cara interior en buen estado

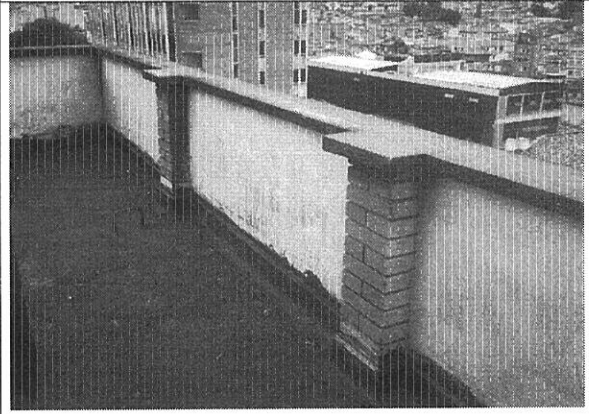
Foto 6. Machones en mampostería

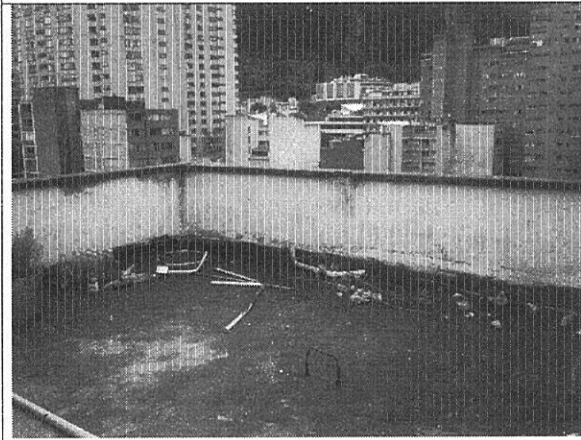
Foto 7. Antepecho sin elementos de confinamiento
