CONCEPTO TÉCNICO DE AMENAZA RUINA	Código:	GPR-FT-06
		Versión:	01
		Código Documental:

1.1 CONCEPTO DE AMENAZA RUINA N° CAR:	1191
1.2 ÁREA:	Investigación y Desarrollo
1.3 COORDINACIÓN:	Conceptos Técnicos
1.4 REFERENCIA CRUZADA RADICADO FOPAE:	2008ER6841
1.5 RESPUESTA OFICIAL No.	RO-30791

2.1 SOLICITANTE:	Inspección Sexta E Distrital de Policía
2.2 LOCALIDAD:	(6) Tunjuelito
2.3 UPZ:	(62) Tunjuelito
2.4 BARRIO O SECTOR CATASTRAL:	San Carlos
2.5 DIRECCIÓN:	Carrera 17 No. 54 – 56 Sur
2.6 CHIP:	AAA0020UJWW
2.7 FECHA DE VISITA:	Julio 09 de 2008
2.8 POBLACIÓN BENEFICIADA:	Cuatro Personas – Una Familia
2.9 ÁREA (m2):	150 m ² (Aproximadamente)

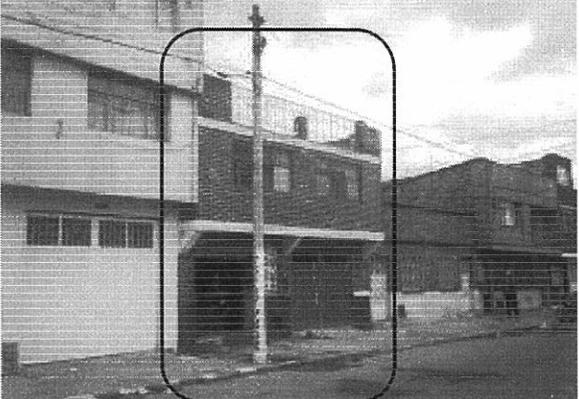
El muro de fachada se encuentra en buen estado, no se evidencian agrietamientos ni fisuras, no hay daños en las unidades de mampostería, como se puede ver en la fotografía 1. Los muros internos del primer nivel en la zona frontal están en buen estado, los acabados no evidencian deterioro, como se observa en la fotografía 2. En la zona posterior en el sector cercano al patio, los muros y la placa de entrepiso están deteriorados, hay fisuras en los muros y daños en los acabados de la placa y los muros, como se puede ver en la fotografía 3.

Foto 1. Vista general del inmueble	Foto 2. Muros del primer piso de la zona frontal en buen estado

- Realizar la demolición de la placa de cubierta de la zona posterior de la edificación que presenta deflexiones excesivas y tiene el acero de refuerzo a la vista
- Reparar los muros del primer y segundo piso de la parte posterior que presentan agrietamientos y daños en los acabados
- Reparar la placa de entepiso de la parte posterior que presenta deterioro
- Si no se desarrollan las actividades anteriores se recomienda realizar la demolición de la parte posterior del inmueble
- Realizar los trabajos necesarios para evitar la entrada de agua lluvia al interior de la edificación
- Realizar mantenimiento a los muros y placas de la parte frontal de la edificación

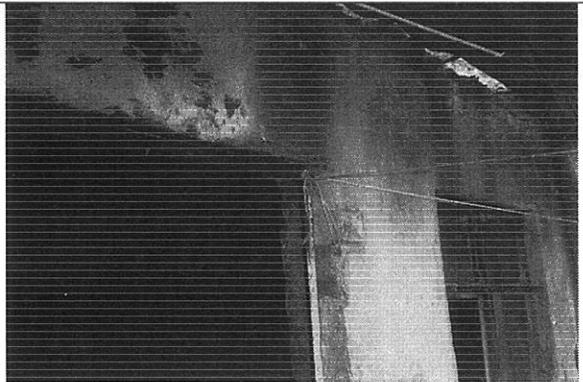
Los muros del segundo nivel se encuentran en mal estado, en los de la zona posterior hay daños en las unidades de mampostería y se detectan agrietamientos, en los muros de la zona frontal hay deterioro en los acabados y humedad excesiva, las condiciones de los muros del segundo piso se pueden ver en las fotografías 4 y 5. La placa de cubierta de la zona posterior está en mal estado, se aprecian deflexiones grandes y el refuerzo está completamente a la vista, los acabados están en malas condiciones y se observa humedad en toda el área, como se ilustra en las fotografías 6 y 7. En la fotografía 8 se puede ver la humedad que se presenta en la cara inferior de la placa de cubierta en la zona frontal de la edificación.

Foto 4. Muros de la zona posterior en el segundo piso en mal estado

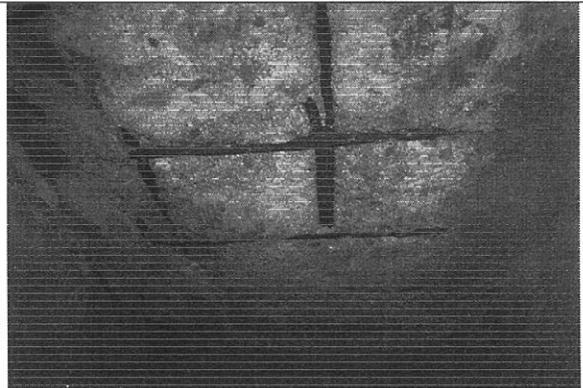
En líneas generales se observa daño fuerte en los muros del primer y segundo piso y la placa de cubierta de la zona posterior de la edificación, se evidencia posibilidad de colapso a mediano plazo.

Foto 6. Placa de cubierta zona posterior en mal estado, refuerzo a la vista

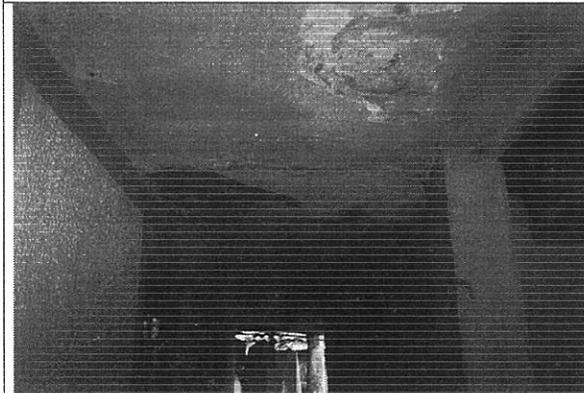
Foto 7. Acabados de la placa de la zona posterior en mal estado
