<b>CONCEPTO TÉCNICO DE AMENAZA RUINA</b>	Código:	GPR-FT-06
		Versión:	01
		Código Documental:

1.1 CONCEPTO DE AMENAZA RUINA N° CAR:	1193
1.2 ÁREA:	Investigación y Desarrollo
1.3 COORDINACIÓN:	Conceptos Técnicos
1.4 REFERENCIA CRUZADA RADICADO FOPAE:	2008ER6925
1.5 RESPUESTA OFICIAL No.	RO-30793

2.1 SOLICITANTE:	Alcaldía Local de San Cristóbal
2.2 LOCALIDAD:	(4) San Cristóbal
2.3 UPZ:	(96) Lourdes
2.4 BARRIO O SECTOR CATASTRAL:	Buenos Aires
2.5 DIRECCIÓN:	Calle 1 Sur No. 2 - 01
2.6 CHIP:	AAA0000ELCN
2.7 FECHA DE VISITA:	Julio 10 de 2008
2.8 POBLACIÓN BENEFICIADA:	Cuatro Personas – Una Familia
2.9 ÁREA (m <sup>2</sup> ):	150 m <sup>2</sup> (Aproximadamente)

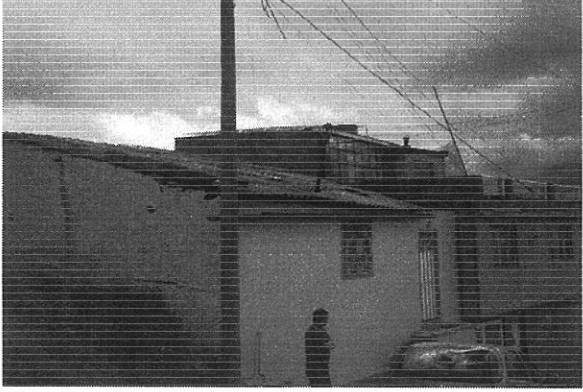
El muro de fachada se encuentra en buen estado, no se evidencian agrietamientos ni fisuras, no hay daños en los acabados, como se puede ver en las fotografías 1 y 2. El muro de cerramiento del costado oriental en la parte frontal de la edificación se encuentra en mal estado, en la mayor parte del área se presentan fisuras y en el extremo norte hay agrietamientos que van desde la cimentación hasta la parte superior del muro, las condiciones del muro se pueden observar en las fotografías 2 a 4; en la fotografía 5 se puede apreciar la pérdida de verticalidad que presenta el muro en este sector. En la cara interna del muro, en el extremo sur, se detectó una grieta diagonal desde la parte superior hasta la base y la cual presenta una abertura mayor a un centímetro, como se puede ver en la fotografía 6. Los muros de la habitación de la zona frontal que se encuentran cercanos al muro de cerramiento del costado oriental, se encuentran en malas condiciones, se observan fisuras y agrietamientos en la mayoría, como se ilustra en las fotografías 7 y 8; en la fotografía 9 se puede ver el colapso parcial de uno de los muros de la habitación de la zona frontal.

Foto 1. Vista general del inmueble	Foto 2. Muro de cerramiento costado oriental

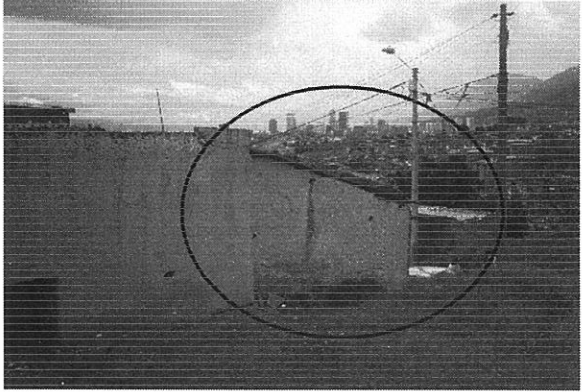
En líneas generales se observa daño fuerte en los muros internos de la zona frontal y en el muro de cerramiento del costado oriental de la edificación, se evidencia posibilidad de colapso a corto plazo.

De acuerdo con lo anterior, se puede establecer que la zona frontal del inmueble ubicado en la Calle 1 Sur No. 2 - 01, **AMENAZA RUINA**, se observa daño fuerte en los muros internos de la zona frontal y en el muro de cerramiento del costado oriental de la edificación, se evidencia posibilidad de colapso a corto plazo. Se recomienda a los propietarios o responsables del inmueble desarrollar las siguientes actividades:

- Demoler la zona frontal de la edificación
- Restringir el uso de la zona frontal de la edificación
- Proveer medidas de seguridad a los peatones y transeúntes hasta que se realice la demolición
- Realizar mantenimiento preventivo a la zona posterior de la edificación

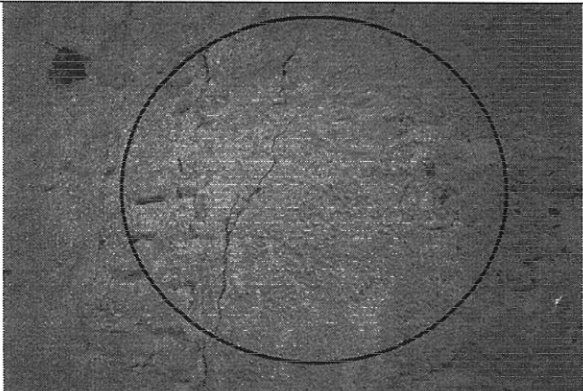
Foto 3. Fisuras en la parte central del muro del costado oriental	Foto 4. Fisuras y agrietamientos en el extremo norte del muro

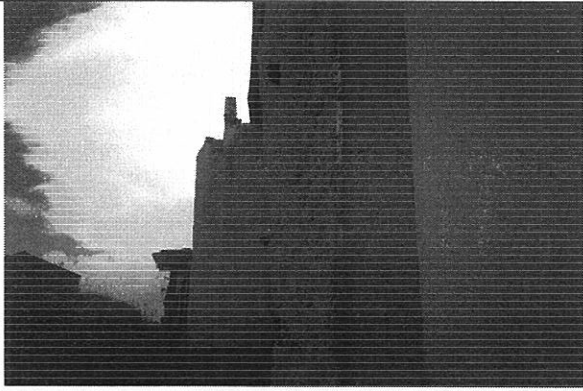
Foto 5. Pérdida de verticalidad en muro del costado oriental	Foto 6. Grieta en la cara interna del muro del costado oriental

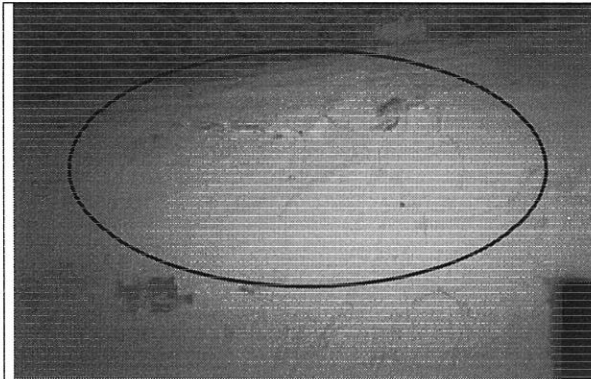
Foto 7. Agrietamientos en la zona superior de los muros de la habitación frontal

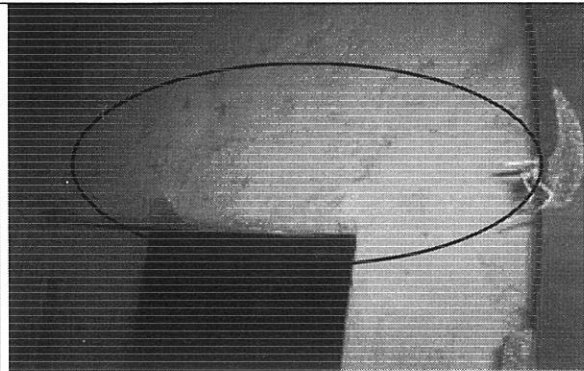
Foto 8. Fisuras en muros de la habitación de la zona frontal

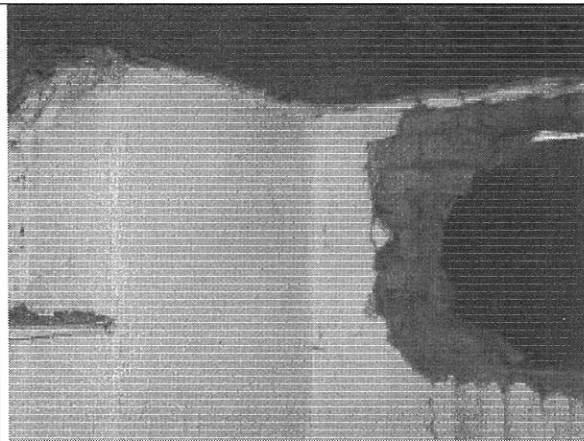
Foto 9. Colapso parcial de uno de los muros de la habitación de la zona frontal
