CONCEPTO TÉCNICO DE AMENAZA RUINA	Código:	GPR-FT-06
		Versión:	01
		Código Documental:

1.1 CONCEPTO DE AMENAZA RUINA N° CAR:	1194
1.2 ÁREA:	Investigación y Desarrollo
1.3 COORDINACIÓN:	Conceptos Técnicos
1.4 REFERENCIA CRUZADA RADICADO FOPAE:	2008ER7352
1.5 RESPUESTA OFICIAL No.	RO-30794

2.1 SOLICITANTE:	Inspección Catorce A Distrital de Policía
2.2 LOCALIDAD:	(14) Los Mártires
2.3 UPZ:	(102) La Sabana
2.4 BARRIO O SECTOR CATASTRAL:	Ricaurte
2.5 DIRECCIÓN:	Carrera 25 No. 12 B - 14
2.6 CHIP:	AAA0034ACYN
2.7 FECHA DE VISITA:	Julio 10 de 2008
2.8 POBLACIÓN BENEFICIADA:	Cuatro Personas – Una Familia
2.9 ÁREA (m2):	180 m ² (Aproximadamente)

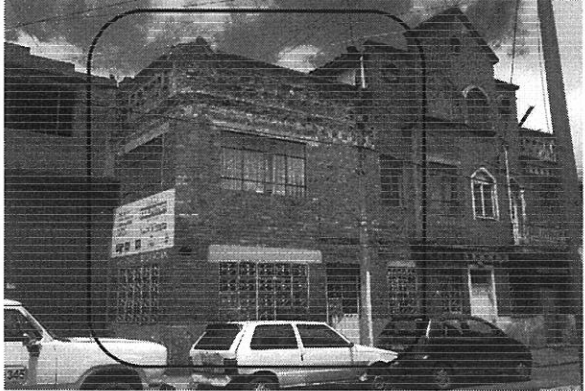
El inmueble objeto de la visita técnica es una edificación de un piso cuya estructura principal son muros de mampostería de arcilla sin refuerzo combinados con pórticos de concreto, el entrepiso y la cubierta son placas macizas de concreto reforzado. El muro de fachada es en mampostería a la vista y los muros internos están pañetado y pintados. El aspecto general de la fachada del predio se puede apreciar en la fotografía 1. Las dimensiones aproximadas del predio son seis metros de frente y treinta metros de fondo.

Foto 1. Vista general del inmueble	Foto 2. Deterioro en las unidades de mampostería de la parte superior del muro de fachada

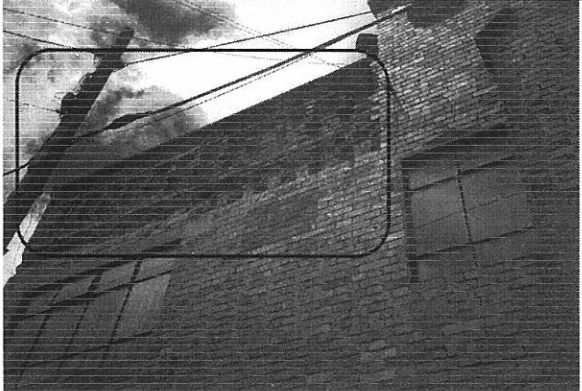
El muro de fachada se encuentra en buen estado, no se evidencian agrietamientos ni fisuras, sin embargo se detectó deterioro en la mampostería de la parte superior, las condiciones del muro de fachada se pueden ver en las fotografías 1 y 2. Los muros internos del primer piso están en buen estado, los acabados no evidencian deterioro, igualmente la placa de entrepiso se encuentra en buenas condiciones, no se observan fisuras y no hay daño en los acabados, el estado de los muros del primer piso y de la placa de entrepiso se pueden apreciar en las fotografías 3 y 4.

De acuerdo con lo anterior, se puede establecer que el inmueble ubicado en la Carrera 25 No. 12 B - 14, **NO AMENAZA RUINA**, no se observa daño en la edificación, no se evidencia posibilidad de colapso a corto plazo. Se recomienda a los propietarios o responsables del inmueble realizar mantenimiento preventivo.

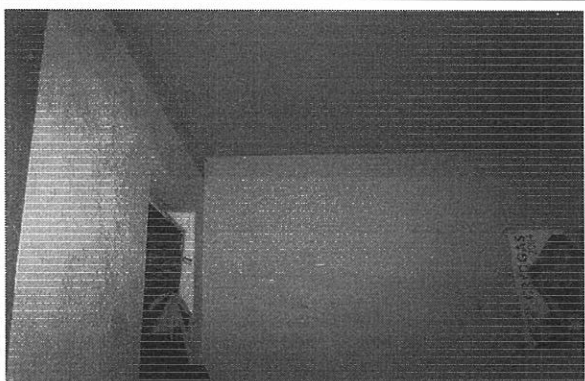
Foto 3. Muros del primer piso en buen estado	Foto 4. Placa y muros del primer piso en buenas condiciones

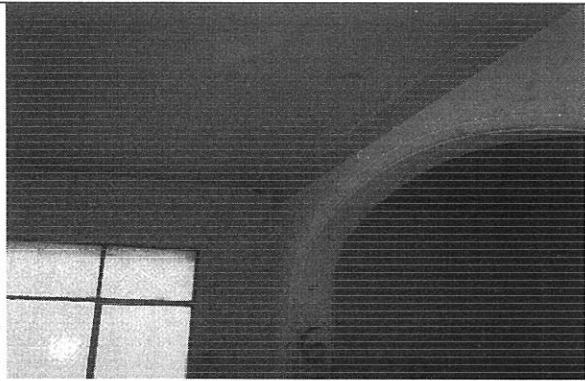
Los muros del segundo piso están en buen estado, no se observan fisuras ni deterioro en los acabados, como se ilustra en la fotografía 5, en la fotografía 6 se puede ver que el cielo raso bajo la cubierta está en buenas condiciones.

Foto 5. Muros del segundo nivel	Foto 6. Cielo raso y muros del segundo nivel en buenas condiciones
