CONCEPTO TÉCNICO DE AMENAZA RUINA	Código:	GPR-FT-06
		Versión:	01
		Código Documental:

1.1 CONCEPTO DE AMENAZA RUINA N° CAR:	1197
1.2 ÁREA:	Investigación y Desarrollo
1.3 COORDINACIÓN:	Conceptos Técnicos
1.4 REFERENCIA CRUZADA RADICADO FOPAE:	2008ER6927
1.5 RESPUESTA OFICIAL No.	RO-30797

2.1 SOLICITANTE:	Alcaldía Local de Los Mártires
2.2 LOCALIDAD:	(14) Los Mártires
2.3 UPZ:	(102) La Sabana
2.4 BARRIO O SECTOR CATASTRAL:	La Pepita
2.5 DIRECCIÓN:	Calle 9 No. 23 - 05
2.6 CHIP:	AAA0035LSPA
2.7 FECHA DE VISITA:	Julio 10 de 2008
2.8 POBLACIÓN BENEFICIADA:	Una Persona – Una Familia
2.9 ÁREA (m2):	200 m ² (Aproximadamente)

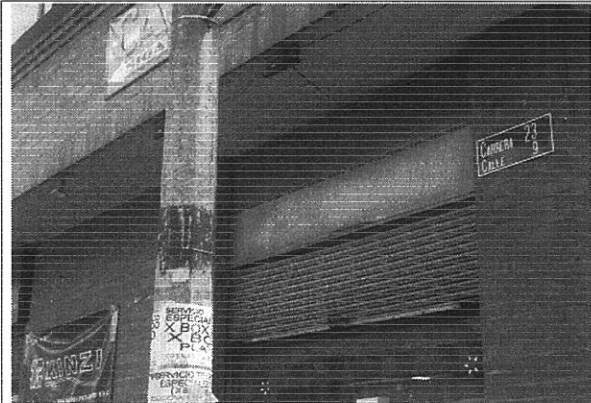
Foto 3. Muros de fachada costado oriental en buenas condiciones

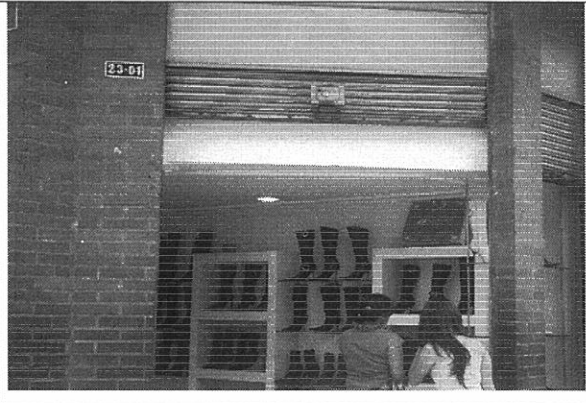
Foto 4. Muros internos del primer nivel en buen estado

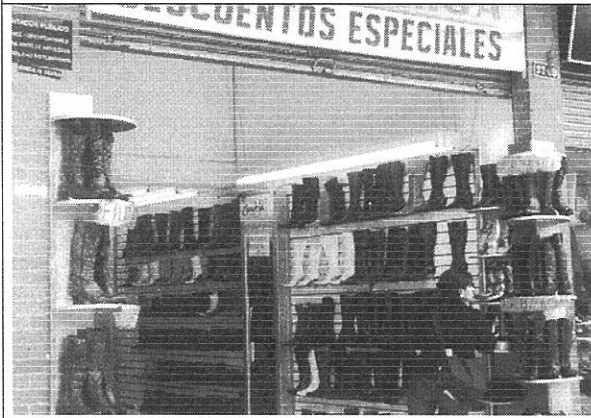
Foto 5. Muros locales comerciales del primer nivel

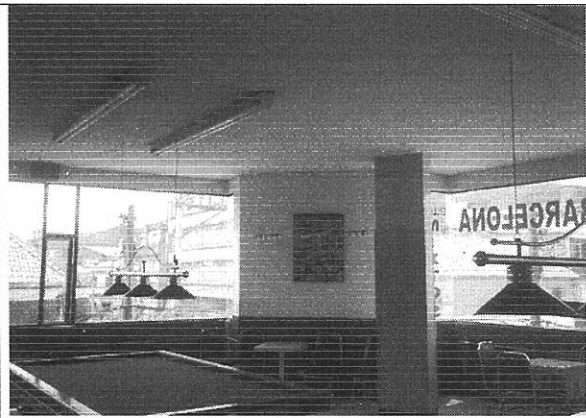
Foto 6. Muros del segundo nivel en buenas condiciones

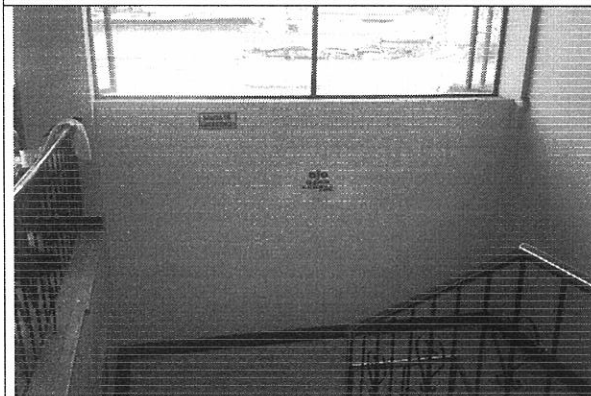
Foto 7. Muros del punto fijo en buen estado

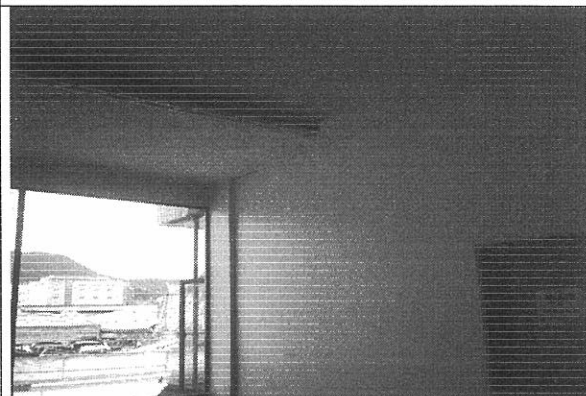
Foto 8. Placa de cubierta
