CONCEPTO TÉCNICO DE AMENAZA RUINA	Código:	GPR-FT-06
		Versión:	01
		Código Documental:

1.1 CONCEPTO DE AMENAZA RUINA N° CAR:	1199
1.2 ÁREA:	Investigación y Desarrollo
1.3 COORDINACIÓN:	Conceptos Técnicos
1.4 REFERENCIA CRUZADA RADICADO FOPAE:	2008ER7388
1.5 RESPUESTA OFICIAL No.	RO-30799

CAR – 1199

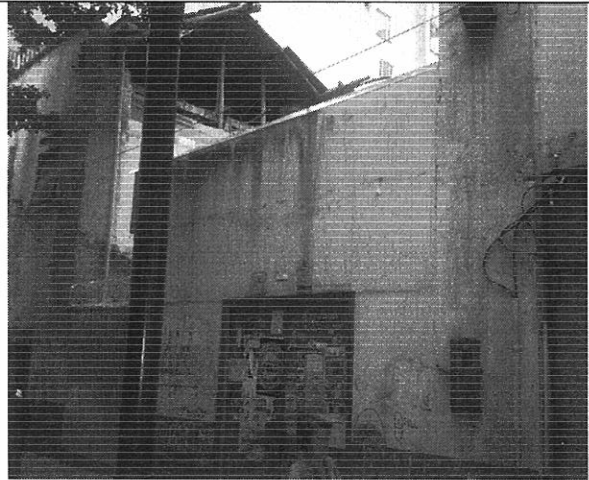
El muro de fachada no presenta daños, los elementos livianos que lo conforman (Super Board y lámina metálica), están en buenas condiciones, no se observa pérdida de verticalidad, como se puede ver en la fotografía 1.

Foto 1. Vista general del inmueble	Foto 2. Colapso parcial y fractura de muros internos

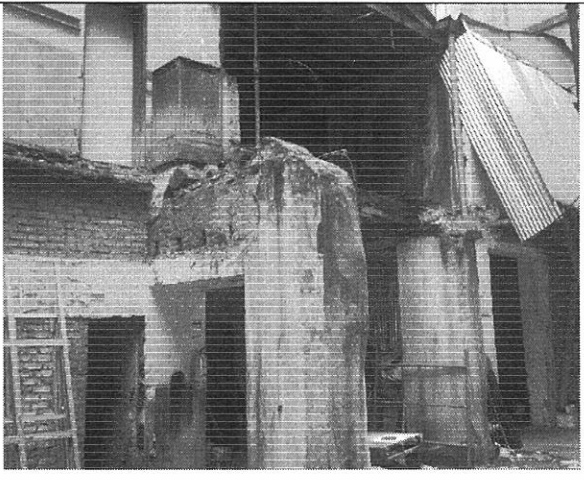
En el sector oriental de la parte frontal se observa que la mayoría de muros han colapsado y los que quedan en pie se encuentran en mal estado, se observan fracturas y agrietamientos, como se puede ver en la fotografía 2. El entrepiso en madera de la zona occidental se encuentra en malas condiciones, se presentan colapsos parciales, los elementos principales se encuentran deteriorados, hay un apuntalamiento provisional debido a la inestabilidad del mismo, las condiciones del entrepiso se pueden observar en las fotografías 3 a 5. Los elementos verticales que sostienen parte del entrepiso en madera de la parte posterior se encuentran en mal estado, los pedestales están fracturados y presentan pérdida de sección, como se ilustra en la fotografía 6, en la fotografía 7 se aprecia el deterioro que presentan las columnas de esta zona. El cielo raso de la zona posterior está en mal estado, se observa el desprendimiento en gran parte del área, como se ve en la fotografía 8.

- Restringir el uso de la edificación
- Realizar la demolición del inmueble

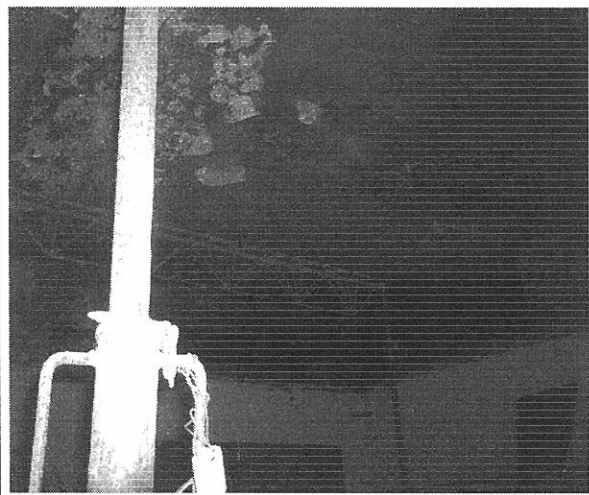
Foto 3. Apuntalamiento provisional de entrepiso	Foto 4. Entrepiso en madera en mal estado

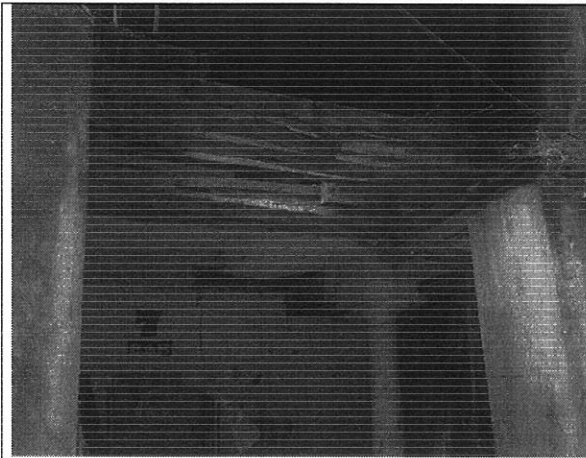
Foto 5. Colapso del entrepiso en la parte posterior

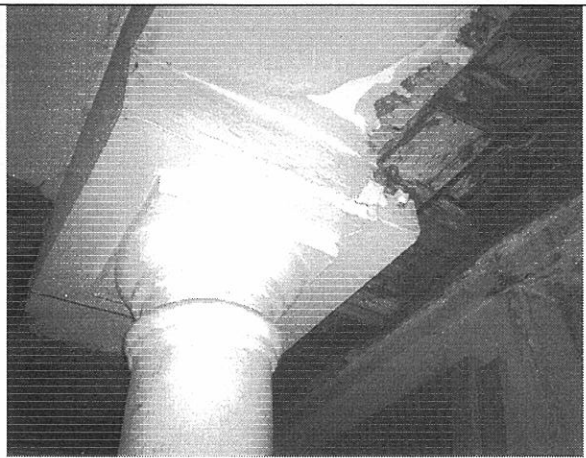
Foto 6. Fractura y pérdida de sección de los pedestales

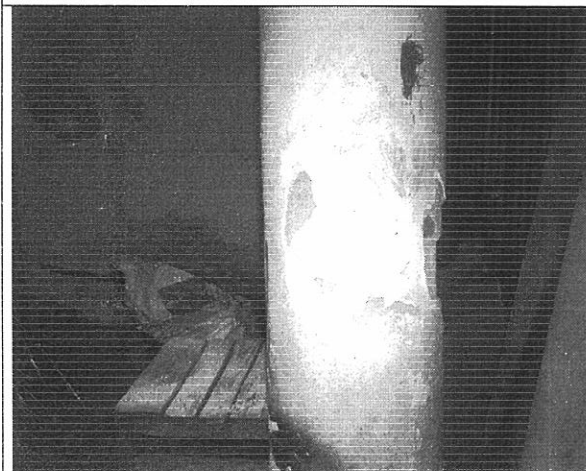
Foto 7. Columnas en mal estado

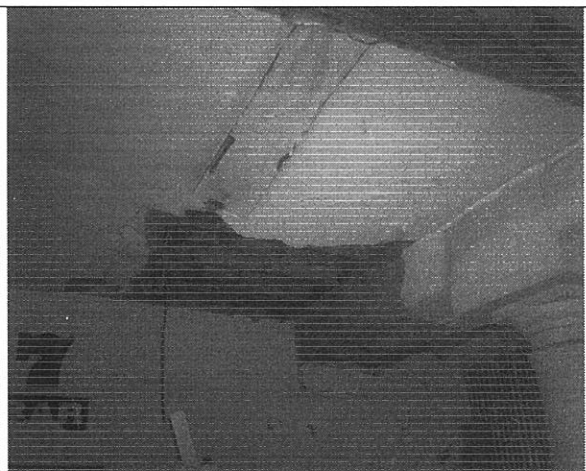
Foto 8. Colapso parcial de cielo raso en la zona posterior
