<b>CONCEPTO TÉCNICO DE AMENAZA RUINA</b>	Código:	GPR-FT-06
		Versión:	01
		Código Documental:

#### 7. DESCRIPCIÓN FÍSICA Y ESTRUCTURAL

## 8. DESCRIPCIÓN DEL ESTADO ACTUAL

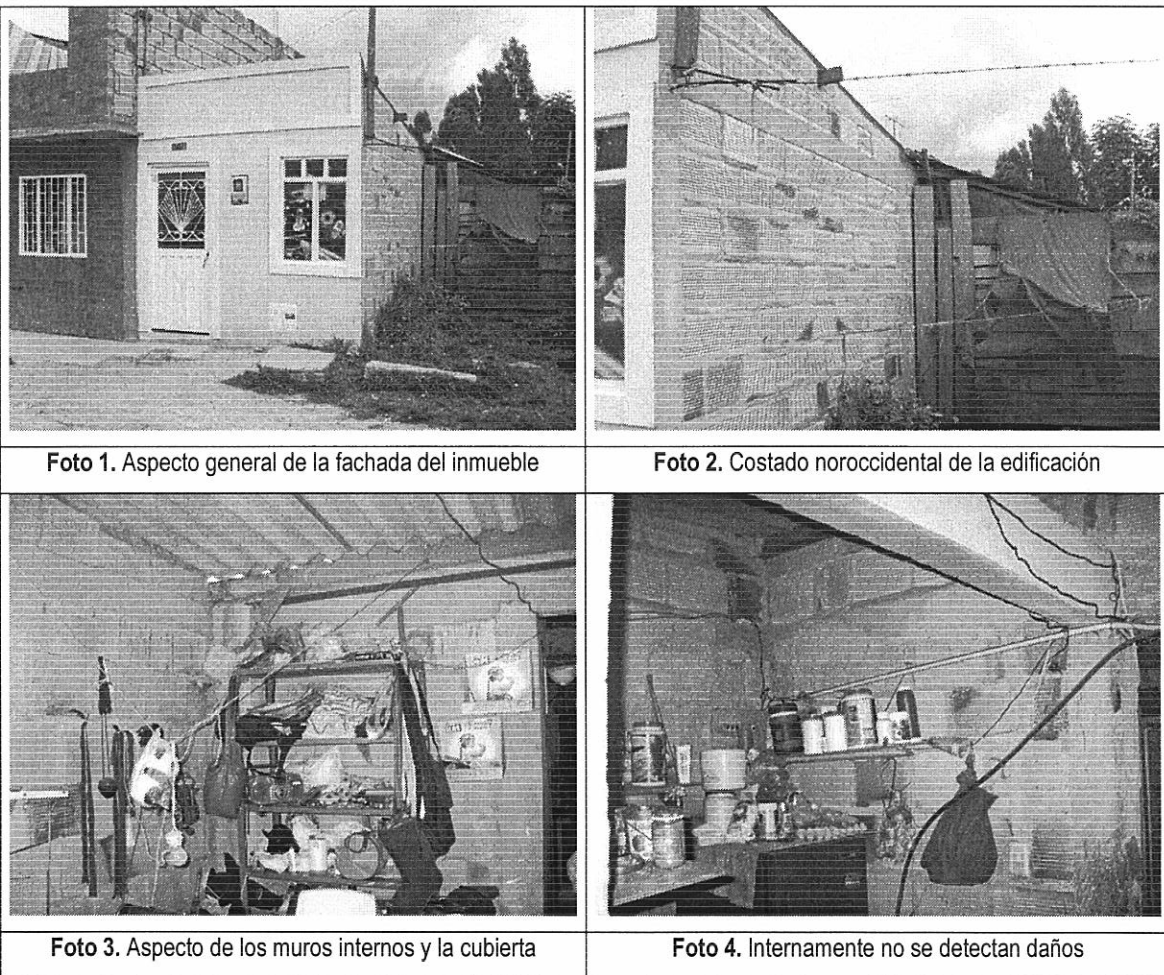
del costado noroccidental y posterior de la vivienda se ha construido con láminas metálicas y elementos de madera. El aspecto externo de la edificación se puede apreciar en las fotografías 1 y 2 del registro fotográfico. El área de construcción aproximada es de 70 metros cuadrados.

La edificación se encuentra en buenas condiciones. Los muros externos no presentan daños, como se puede ver en las fotos 1 y 2; los muros internos, los elementos estructurales y la cubierta no presentan daños, no se detectan indicios de inestabilidad, el estado interno de la edificación se puede observar en las fotos 3 a 5. El sector del costado noroccidental y posterior de la edificación no tiene indicios de inestabilidad, sin embargo se observa deterioro de algunos de los elementos, como muestra la foto 6. Se considera que el daño estructural de la edificación es leve y no se detectan posibilidades de colapso a corto plazo.

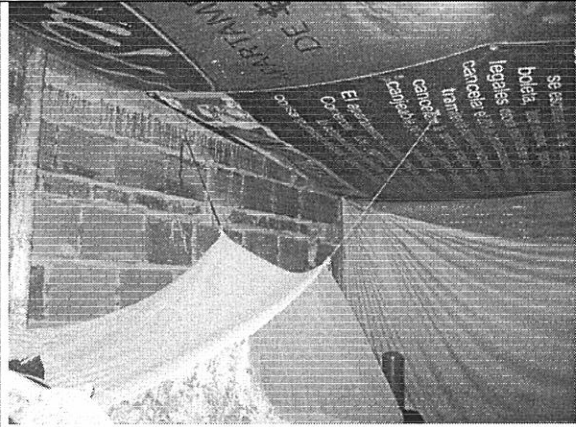
Foto 5. Muros internos en buen estado

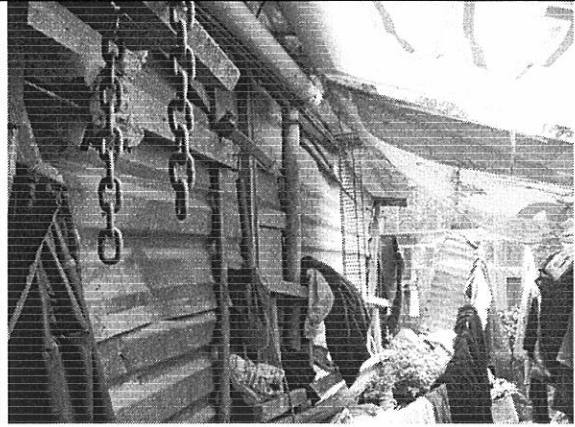
Foto 6. Elementos del sector noroccidental y posterior

- Reemplazar los elementos que presentan deterioro en el sector del costado noroccidental y posterior de la edificación
- Establecer un programa de mantenimiento periódico de toda la edificación
