CONCEPTO TÉCNICO DE AMENAZA RUINA	Código:	GPR-FT-06
		Versión:	01
		Código Documental:

1.1 CONCEPTO DE AMENAZA RUINA N° CAR:	1203
1.2 ÁREA:	Investigación y Desarrollo
1.3 COORDINACIÓN:	Conceptos Técnicos
1.4 REFERENCIA CRUZADA RADICADO FOPAE:	2008ER7542
1.5 RESPUESTA OFICIAL No.	RO-30981

2.1 SOLICITANTE:	Alcaldía Local de Antonio Nariño
2.2 LOCALIDAD:	(15) Antonio Nariño
2.3 UPZ:	(38) Restrepo
2.4 BARRIO O SECTOR CATASTRAL:	Restrepo
2.5 DIRECCIÓN:	Carrera 20 No. 14 A – 08 Sur
2.6 CHIP:	AAA0012CUFZ
2.7 FECHA DE VISITA:	Julio 23 de 2008
2.8 POBLACIÓN BENEFICIADA:	Una Persona – Una Familia
2.9 ÁREA (m2):	120 m ² (Aproximadamente)

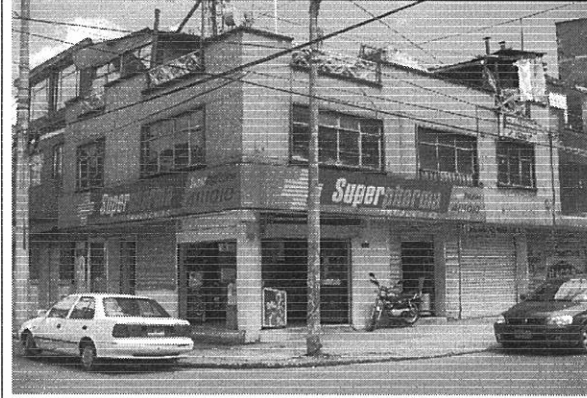
El muro de fachada se encuentra en buen estado, como se puede ver en la fotografía 1, sin embargo se detectó un agrietamiento en la parte inferior del antepecho de fachada que se encuentra en el tercer nivel, esta grieta se manifiesta en las dos caras del muro, interna y externa, como se puede apreciar en las fotografías 2 y 3.

Foto 1. Vista general del inmueble

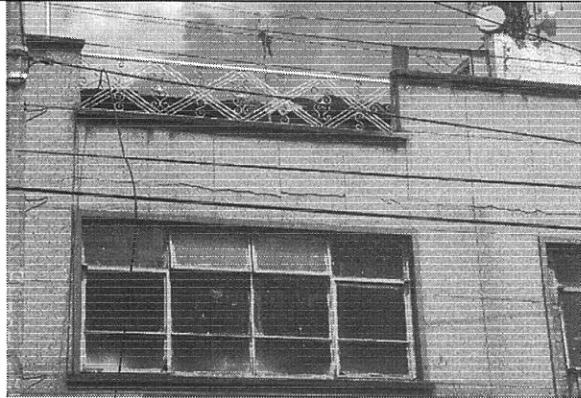
Foto 2. Agrietamiento en el antepecho de fachada en el tercer nivel

- Si no se desarrollan las actividades anteriores se recomienda demoler los muros del tercer piso.
- Realizar los trabajos necesarios para evitar la entrada de agua lluvia al interior de la edificación
- Reparar los muros del segundo nivel en la zona frontal que presentan daños en los acabados
- Reparar el antepecho de la fachada que presenta agrietamientos
- Proveer medidas de seguridad a peatones y transeúntes hasta que se desarrollen las actividades anteriores

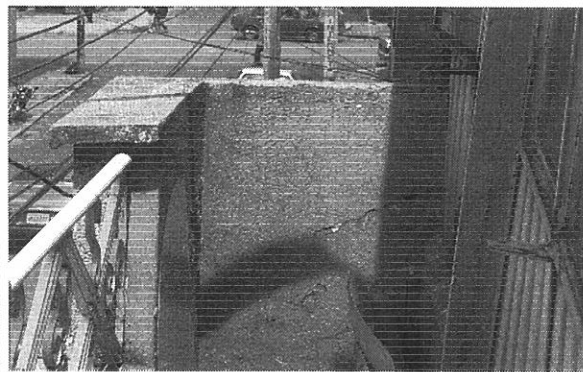
Foto 3. Agrietamiento en la cara interna del antepecho del tercer nivel

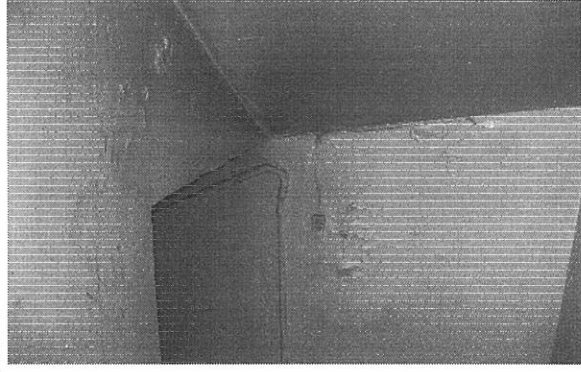
En los muros del segundo piso se observa humedad, especialmente en la zona frontal de la edificación, como se puede ver en las fotografías 4 a 6; en la fotografía 5 se ilustra el desprendimiento de acabados que se presenta en los muros de la zona frontal, en la placa de entrepiso cercana a este sector se aprecia humedad y daños en los acabados, como se observa en la fotografía 6.

Foto 4. Humedad en muros de segundo piso

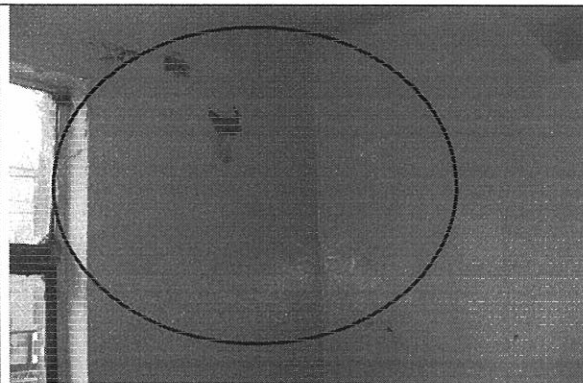
Foto 5. Desprendimiento de acabados en los muros de la zona frontal del segundo piso

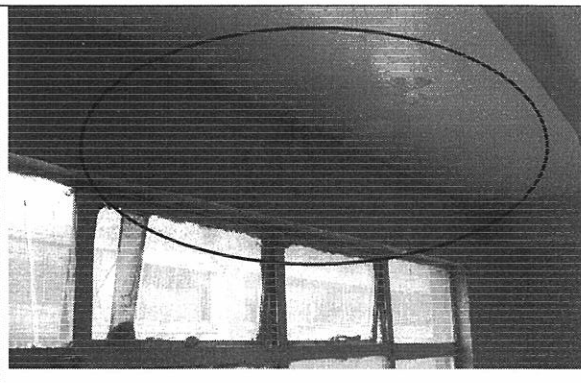
Foto 6. Humedad y desprendimiento de acabados en placa de entrepiso del segundo piso

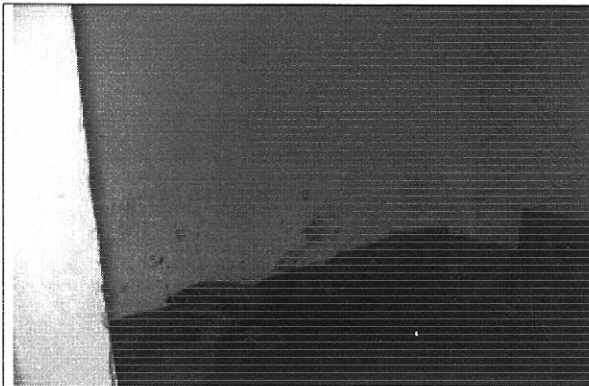
Los muros del tercer piso se encuentran en regular estado, hay daños en los acabados de la mayor parte de ellos, como se ilustra en la fotografía 7, se detectaron agrietamientos y fisuras, especialmente en los muros del costado sur, como se puede ver en las fotografías 8 y 9. La cubierta está en malas condiciones, las tejas presentan un estado avanzado de deterioro y no se encuentran adecuadamente amarradas a la estructura de madera, como se puede apreciar en la fotografía 10.

Foto 7. Deterioro en muros del tercer nivel

- Reparar los muros del costado sur del tercer nivel que presentan agrietamientos y fisuras
- Reparar los muros del tercer nivel que presentan daños en los acabados
- Reparar la cubierta que se encuentra en malas condiciones

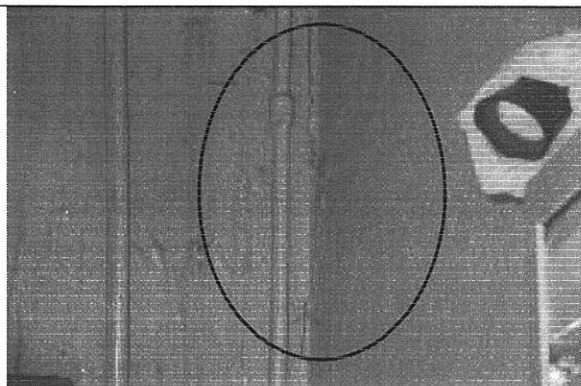
En líneas generales se observa daño fuerte en los muros del costado sur del tercer piso y en la cubierta, se evidencia posibilidad de colapso a largo plazo.

Foto 8. Agrietamiento en muros del costado sur en el tercer nivel

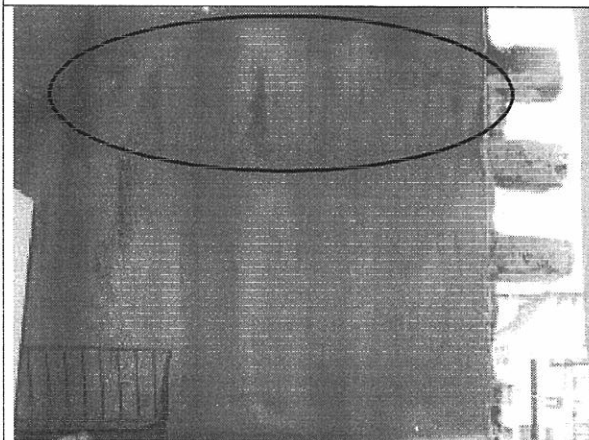
Foto 9. Fisuras en muros del costado sur en el tercer nivel

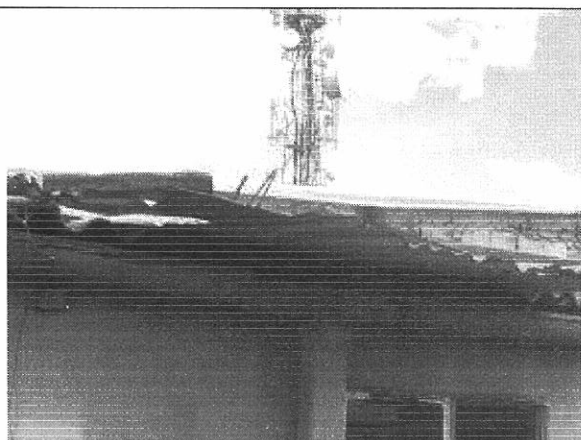
Foto 10. Cubierta del tercer nivel en mal estado
