| | CONCEPTO TÉCNICO DE AMENAZA RUINA | Código: | GPR-FT-06 |

| 1.1 CONCEPTO DE AMENAZA RUINA N° CAR: | 1204 |

| 2.5 DIRECCIÓN: | Calle 57 Y Sur # 77 C – 64 |
| 2.7 FECHA DE VISITA: | Julio 16 de 2008 |

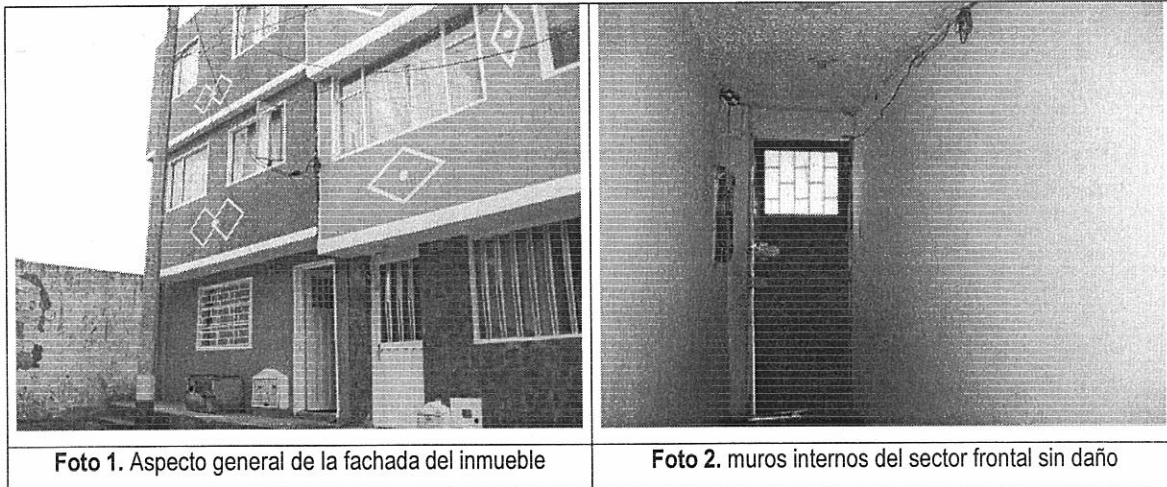
fibro cemento sobre un entramado de elementos de madera. Los muros externos e internos se encuentran pañetados y pintados. El aspecto externo de la edificación se puede apreciar en las fotografía 1 del registro fotográfico. El área construida es de aproximadamente 170 metros cuadrados.

La edificación se encuentra en buenas condiciones. Los muros externos no presentan daños, como se puede ver en la foto 1; los muros internos del primer piso se encuentran en regulares condiciones, si bien en la mayoría no hay daño, en algunos se detectan fisuras, adicionalmente en el sector posterior en la esquina noroccidental se presentan agrietamientos de sentido horizontal dentro del primer tercio de la altura en dos muros; el piso del primer nivel presenta hundimientos y agrietamientos en algunas zonas. El estado general de los elementos del primer piso se pueden ver en la fotos 2 a 7.

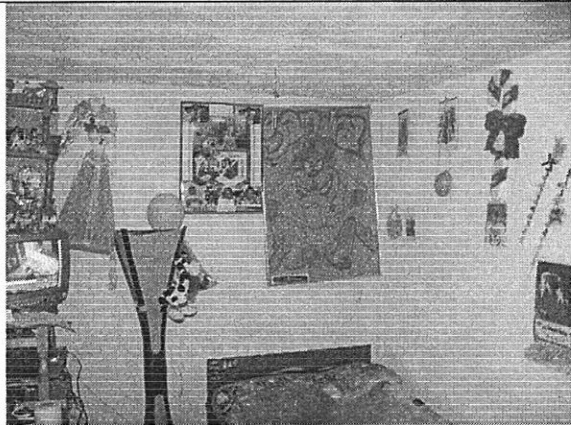
Foto 3. Aspecto de los muros internos y el entrepiso

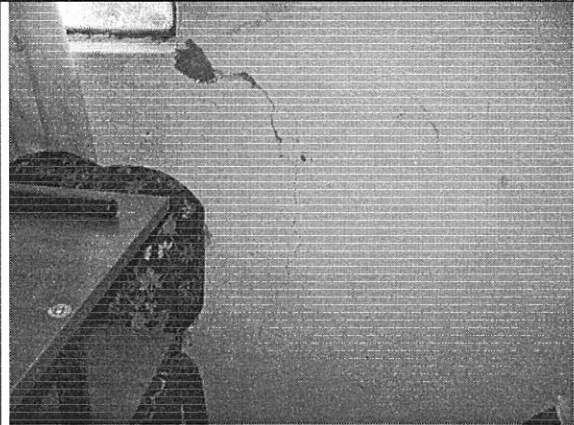
Foto 4. Fisuras en algunos muros internos del primer piso

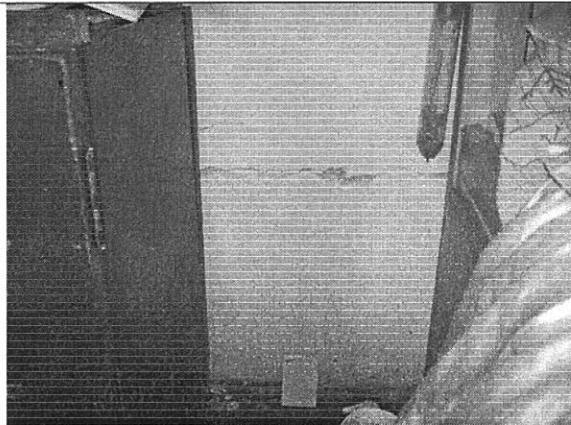
Foto 5. Agrietamiento horizontal en muro posterior

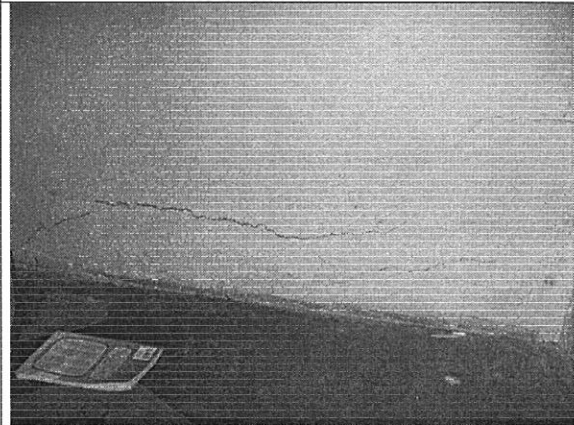
En líneas generales se considera que el daño estructural de la edificación es moderado y se detectan posibilidades de colapso parcial de los muros del primer piso a mediano plazo.

Foto 6. Agrietamientos en la esquina noroccidental

- Reparar los dos muros de la esquina noroccidental en el sector posterior de la edificación, que presentan agrietamientos
- Reparar los pisos del primer nivel que presentan hundimientos y agrietamientos
- Reparar las fisuras que se presentan en algunos de los muros de los tres niveles
- Realizar labores de mantenimiento periódico a todos los elementos de la edificación para contrarrestar el deterioro incipiente que se presenta
- Monitorear el comportamiento general de la edificación para detectar avances o cambios en los fenómenos responsables de las deformaciones del piso y que pueden afectar otras áreas o elementos

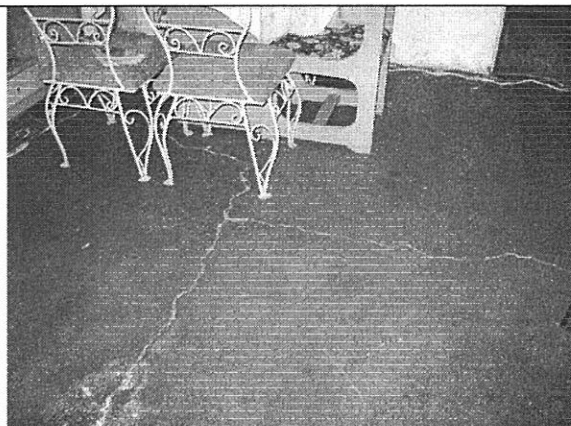
Foto 7. hundimientos y agrietamientos en el piso

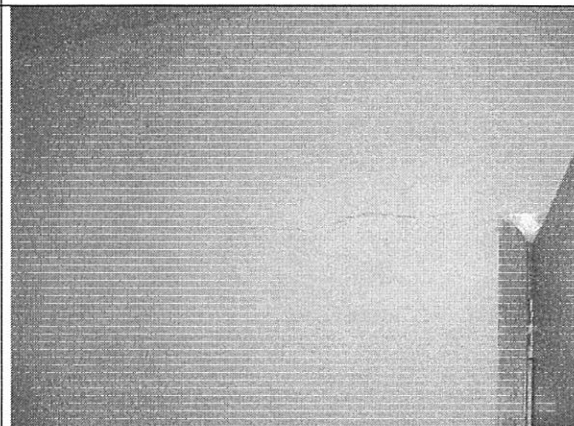
Foto 8. Fisuras en muro del segundo piso

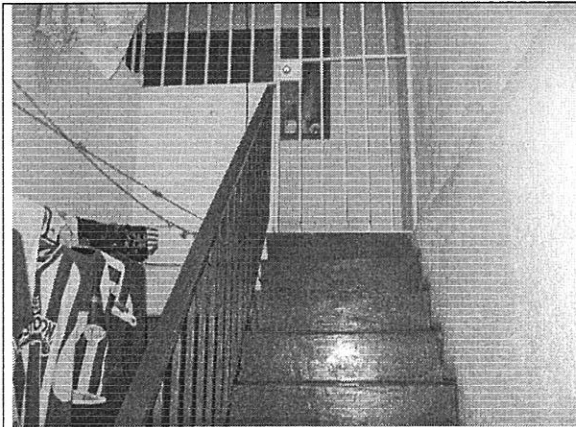
Foto 9. Escaleras en buenas condiciones

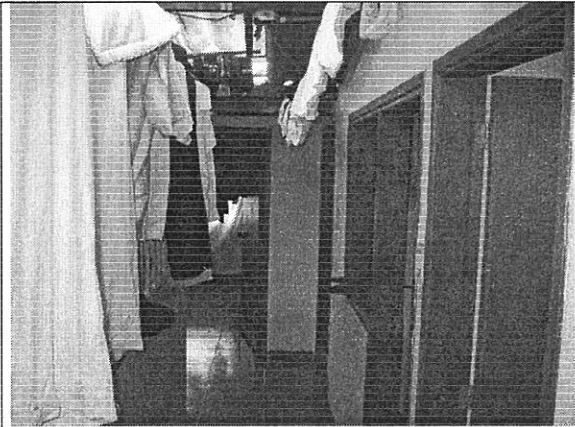
Foto 10. Muros de niveles superiores en buen estado

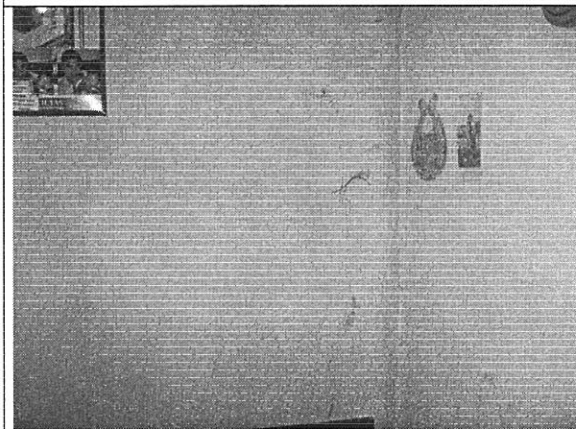
Foto 11. Fisuras en muros de niveles superiores

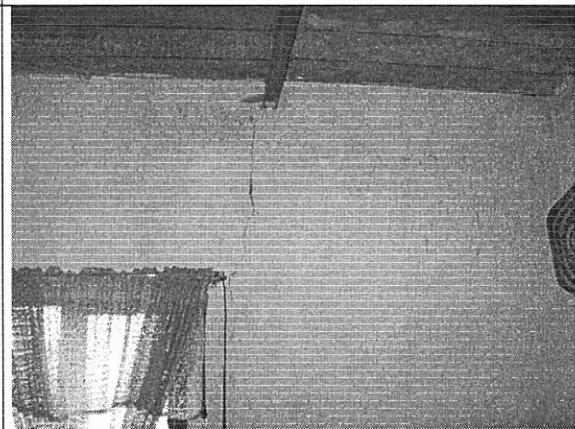
Foto 12. Fisura en muro del tercer piso
