CONCEPTO TÉCNICO DE AMENAZA RUINA	Código:	GPR-FT-06
		Versión:	01
		Código Documental:

1.1 CONCEPTO DE AMENAZA RUINA N° CAR:	1206
1.2 ÁREA:	Investigación y Desarrollo
1.3 COORDINACIÓN:	Conceptos Técnicos
1.4 REFERENCIA CRUZADA RADICADO FOPAE:	2008ER7637
1.5 RESPUESTA OFICIAL No.	RO-31062

2.1 SOLICITANTE:	Inspección Segunda D Distrital de Policía
2.2 LOCALIDAD:	(2) Chapinero
2.3 UPZ:	(89) San Isidro - Patios
2.4 BARRIO O SECTOR CATASTRAL:	San Luis Alto del Cabo
2.5 DIRECCIÓN:	Carrera 6 Este No. 95 A - 16
2.6 CHIP:	AAA0160AEYN
2.7 FECHA DE VISITA:	Julio 22 de 2008
2.8 POBLACIÓN BENEFICIADA:	Cuatro Personas – Una Familia
2.9 ÁREA (m2):	100 m ² (Aproximadamente)

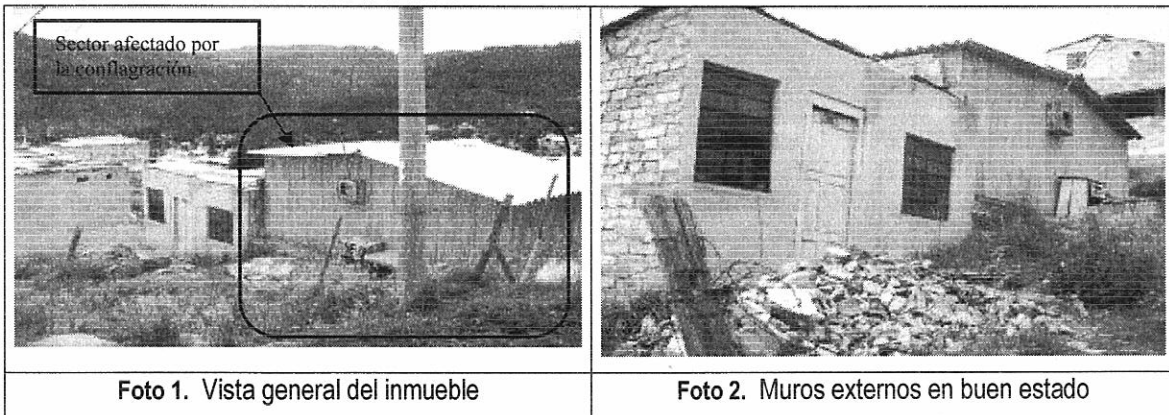
El inmueble objeto de la visita técnica es una edificación de un piso, se observan dos construcciones, una en el sector norte la cual está conformada por muros de mampostería en la parte frontal y elementos prefabricados en la parte posterior, la cubierta es en teja de lámina apoyada en una estructura de madera; en el costado occidental hay una construcción en madera que reemplazó el sector que sufrió la conflagración que se relata en el Diagnóstico Técnico No. DI-3397, esta zona tiene una cubierta en teja de fibro cemento sobre una estructura de madera. El aspecto general de la fachada del predio se puede apreciar en la fotografía 1. Las dimensiones aproximadas de la edificación son diez metros de frente y diez metros de fondo.

El muro de fachada correspondiente a la construcción del costado norte se encuentra en buen estado, no se observan fisuras ni deterioro en los acabados, como se puede ver en la fotografía 2, en esta fotografía igualmente se aprecian las condiciones del cerramiento en madera que conforma la construcción del costado sur, no hay deterioro de los elementos que la conforman.

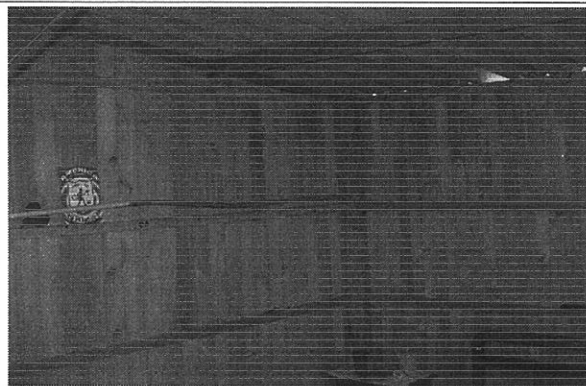
Las divisiones de madera de la construcción del costado sur están en buen estado, como se puede apreciar en la fotografía 3, la cubierta de esta zona no presenta deterioro, los elementos de madera que la soportan y las tejas se encuentran en buen estado, como se ilustra en la fotografía 4. La construcción prefabricada de la zona posterior se encuentran en buenas condiciones, no se observa deterioro en los paneles que la conforman, las condiciones de esta construcción se pueden ver en las fotografías 5 y 6. Los muros internos de la zona frontal de la construcción del costado norte están en buen estado, no hay agrietamientos ni fisuras, como se observa en la fotografía 7; en la fotografía 8 se puede apreciar el estado de la cubierta de este sector, no hay daño en los elementos que la soportan y las tejas están en buen estado.

Foto 3. Divisiones en madera en buenas condiciones

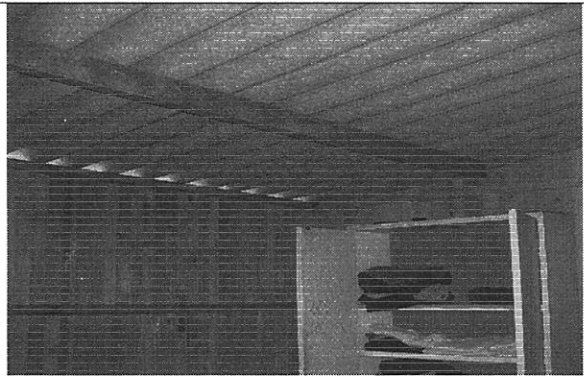
Foto 4. Cubierta de la construcción en madera en buen estado

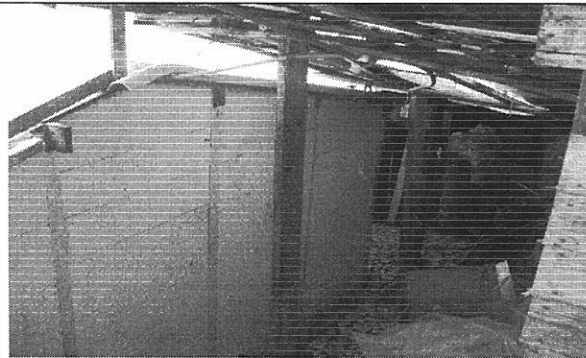
Foto 5. Construcción prefabricada de la zona posterior

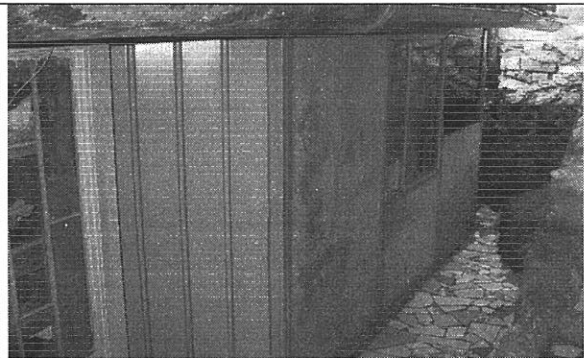
Foto 6. Paredes construcción prefabricada en buen estado

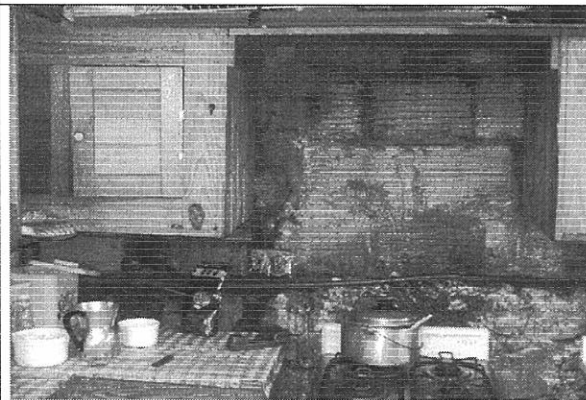
Foto 7. Muros internos de la construcción del costado norte

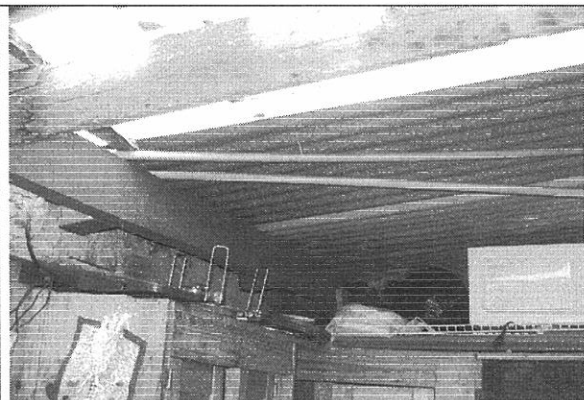
Foto 8. Cubierta construcción costado norte
