<b>CONCEPTO TÉCNICO DE AMENAZA RUINA</b>	Código:	GPR-FT-06
		Versión:	01
		Código Documental:

1.1 CONCEPTO DE AMENAZA RUINA N° CAR:	1207
1.2 ÁREA:	Investigación y Desarrollo
1.3 COORDINACIÓN:	Conceptos Técnicos
1.4 REFERENCIA CRUZADA RADICADO FOPAE:	2008ER7467
1.5 RESPUESTA OFICIAL No.	RO-31063

2.1 SOLICITANTE:	Inspección Primera A Distrital de Policía
2.2 LOCALIDAD:	(1) Usaquén
2.3 UPZ:	(13) Los Cedros
2.4 BARRIO O SECTOR CATASTRAL:	Los Cedros Oriental
2.5 DIRECCIÓN:	Calle 146 No. 12 - 44
2.6 CHIP:	AAA0109ZYOM
2.7 FECHA DE VISITA:	Julio 22 de 2008
2.8 POBLACIÓN BENEFICIADA:	Una Persona – Una Familia
2.9 ÁREA (m2):	240 m <sup>2</sup> (Aproximadamente)

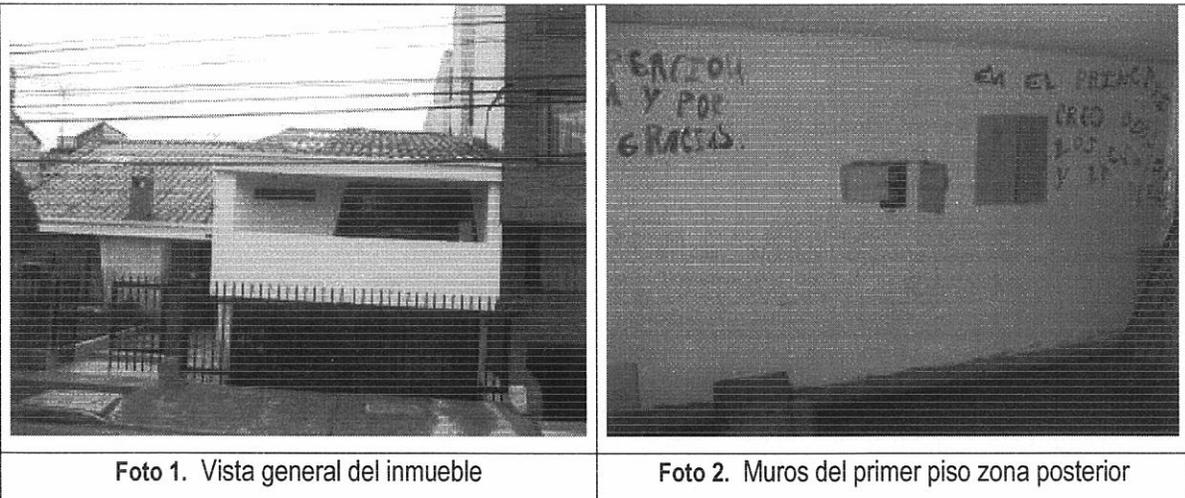
El muro de fachada se encuentra en buen estado, no se aprecian fisuras ni daños en los acabados, como se puede ver en la fotografía 1. Los muros internos de la zona posterior del primer piso están en buen estado, no hay agrietamientos, ni deterioro en los acabados, como se ilustra en la fotografía 2; en la fotografía 3 se aprecia la humedad que se presenta en los muros del costado oriental del primer piso. En el muro de la parte frontal se detectó una fisura en la parte superior que avanza hasta la mitad de la altura del muro, como se ve en la fotografía 4.

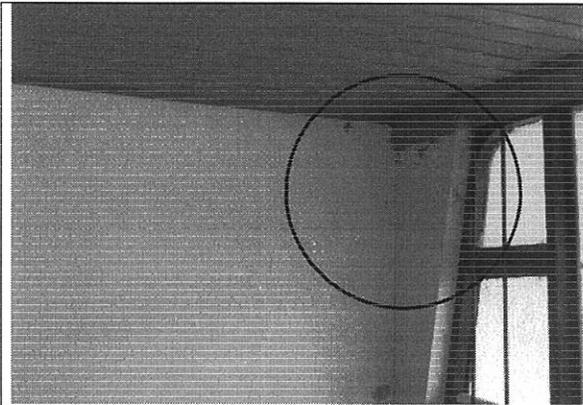
Foto 3. Humedad en muros del costado oriental, primer nivel

- Reparar el muro de la parte frontal que presenta fisuras
- Realizar los trabajos necesarios para evitar la entrada de aguas lluvias al interior de la edificación
- Reparar el muro de cerramiento posterior del costado occidental que presenta agrietamientos

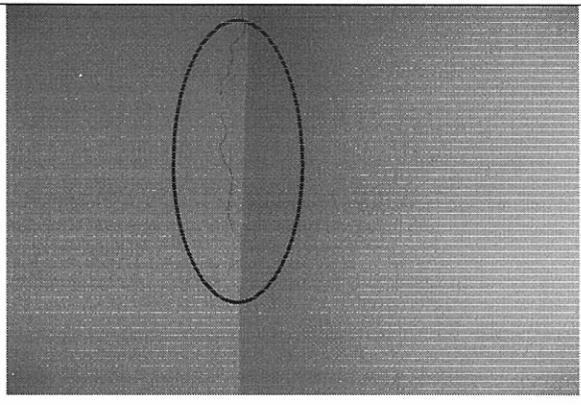
Foto 4. Fisura en muro de la zona frontal

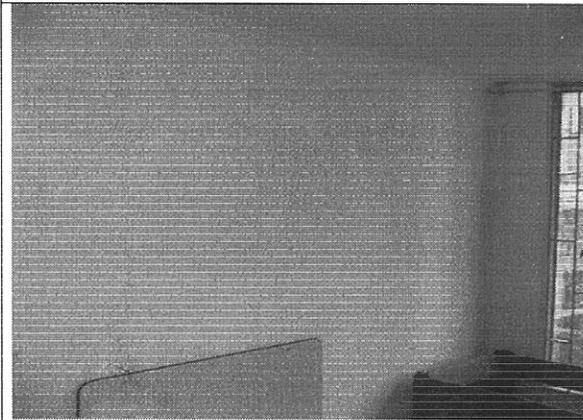
Los muros del segundo nivel están en buen estado, no se observan fisuras ni agrietamientos, no hay daños en los acabados, como se aprecia en la fotografía 5; en la fotografía 6 se observa el cielo raso bajo la cubierta, no hay daños en los acabados.

Foto 5. Muros de segundo nivel en buen estado

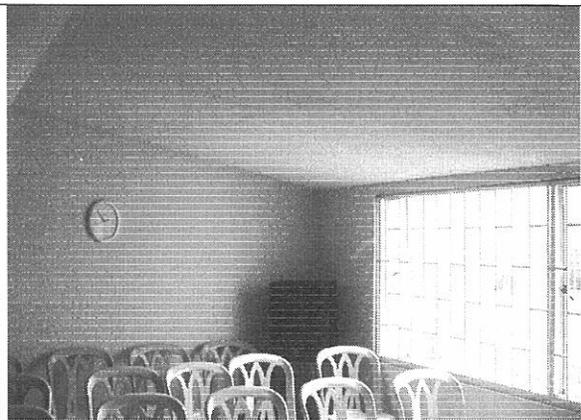
Foto 6. Cielo raso en buenas condiciones

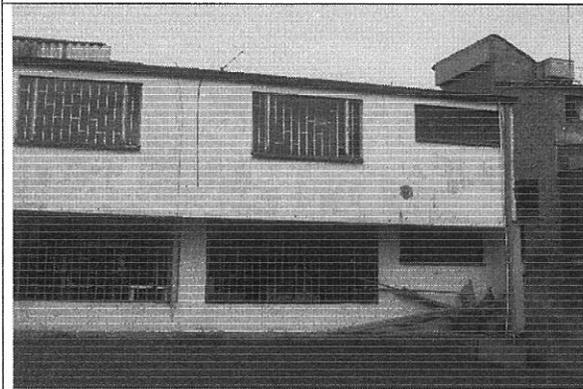
El muro de la parte posterior de la edificación se encuentra en buenas condiciones, no hay fisuras ni deterioro en los acabados, como se ilustra en la fotografía 7. En el muro de cerramiento de la parte posterior en el costado occidental se observó un agrietamiento que va desde la parte superior hasta la cimentación del muro, como se ve en la fotografía 8.

Foto 7. Muro posterior en buen estado

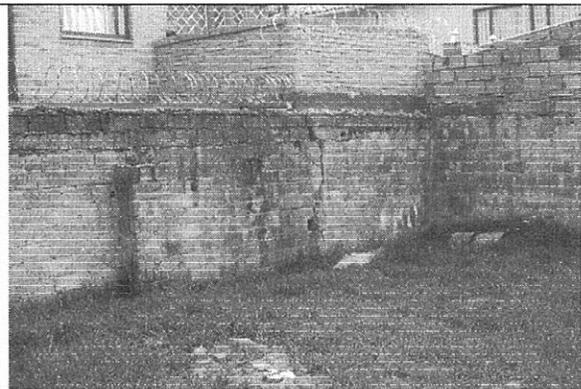
En líneas generales no se observa daño en la estructura de la edificación, no se evidencia posibilidad de colapso a corto plazo, se detectó daño moderado en el muro de cerramiento posterior del costado occidental.

Foto 8. Agrietamiento en muro de cerramiento posterior, costado occidental
