CONCEPTO TÉCNICO DE AMENAZA RUINA	Código:	GPR-FT-06
		Versión:	01
		Código Documental:

1.1 CONCEPTO DE AMENAZA RUINA N° CAR:	1208
1.2 ÁREA:	Investigación y Desarrollo
1.3 COORDINACIÓN:	Conceptos Técnicos
1.4 REFERENCIA CRUZADA RADICADO FOPAE:	2008ER7550
1.5 RESPUESTA OFICIAL No.	RO-31065

2.1 SOLICITANTE:	Alcaldía Local de Barrios Unidos
2.2 LOCALIDAD:	(12) Barrios Unidos
2.3 UPZ:	(20) La Alhambra
2.4 BARRIO O SECTOR CATASTRAL:	La Castellana
2.5 DIRECCIÓN:	Calle 100 No. 34 - 65
2.6 CHIP:	AAA0057NURJ
2.7 FECHA DE VISITA:	Julio 22 de 2008
2.8 POBLACIÓN BENEFICIADA:	Una Persona – Una Familia
2.9 ÁREA (m2):	180 m ² (Aproximadamente)

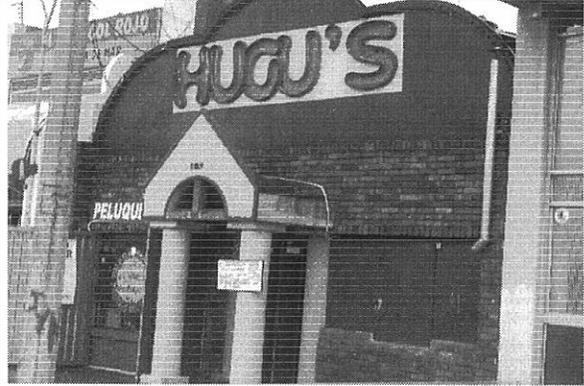
El muro de fachada se encuentra en buen estado, no se aprecian fisuras ni daños en los acabados, como se puede ver en la fotografía 1; en los muros de la zona frontal en el primer piso se detectaron fisuras, humedad y deterioro en los acabados, como se ilustra en las fotografías 2 a 4. Los muros de la zona posterior están en buenas condiciones, no hay fisuras ni daños en los acabados, como se observa en la fotografía 5.

Foto 1. Vista general del inmueble	Foto 2. Fisuras en muros de primer piso en la zona frontal

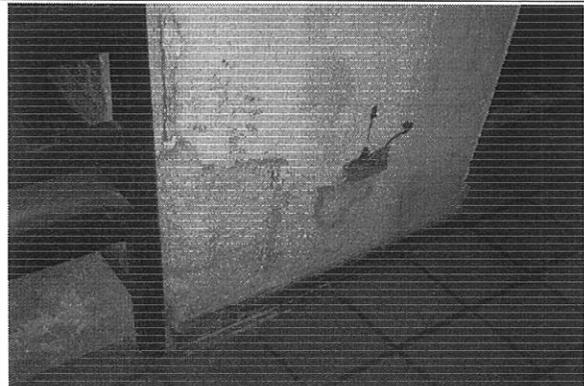
La humedad que se presenta en los muros del primer y segundo piso y el daño en el cielo raso bajo la cubierta no afectan la estabilidad de la edificación.

Foto 3. Humedad en muros parte inferior de muros zona frontal	Foto 4. Deterioro en acabados de muros de la zona frontal

- Reparar los muros de la zona frontal del primer piso que presentan humedad, fisuras y daños en los acabados

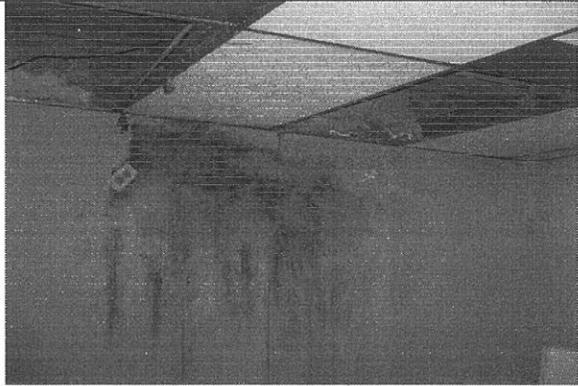
En los muros del segundo nivel hay humedad excesiva, especialmente en el costado sur, como se ve en la fotografía 6. El cielo raso bajo la cubierta está en mal estado, hay colapsos parciales y daños en los elementos que lo conforman, como se ilustra en las fotografías 7 y 8. En la fotografía 9 se puede ver que la cubierta de la zona posterior está en buen estado, no hay daños en las tejas.

Foto 5. Muros zona posterior en buen estado	Foto 6. Humedad en muros del segundo piso

- Realizar los trabajos necesarios para evitar la entrada de aguas lluvias al interior de la edificación
- Reparar los muros del segundo nivel que presentan humedad
- Reparar el cielo raso bajo la cubierta que está en mal estado

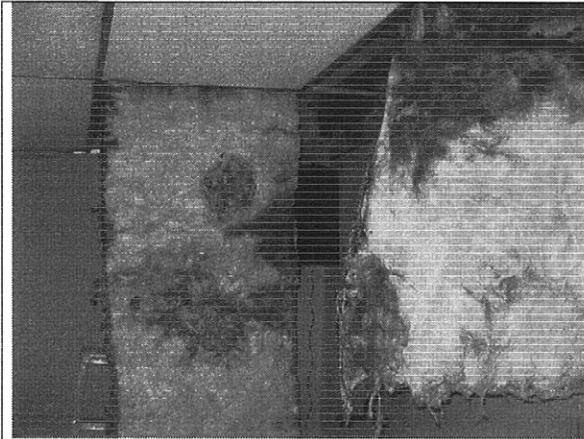
En líneas generales no se observa daño en la edificación, no se evidencia posibilidad de colapso a corto plazo, se detectó daño fuerte en el cielo raso bajo la cubierta.

Foto 7. Daño en cielo raso bajo cubierta

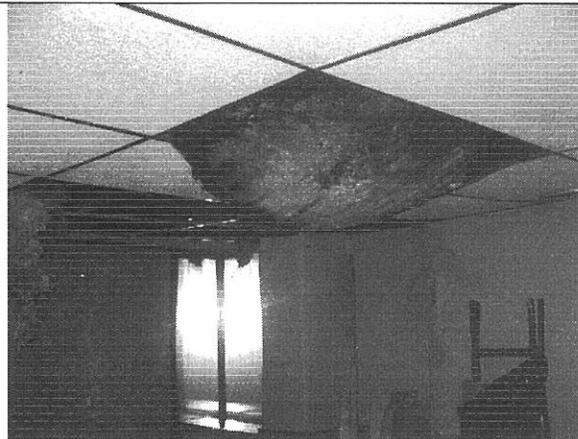
Foto 8. Deterioro en cielo raso

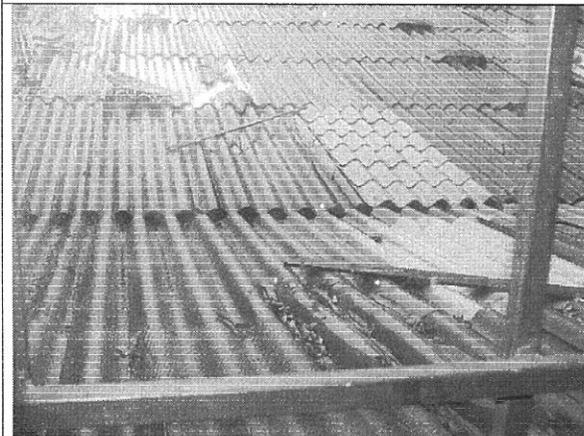
Foto 9. Cubierta zona posterior en buen estado
