CONCEPTO DE AMENAZA RUINA Nº CAR - 121

LOCALIDAD: (1) USAQUÉN
UPZ: (16) Santa Bárbara
BARRIO: Santa Bárbara Central
DIRECCION: Carrera 11 A No. 116 - 53
FECHA DE VISITA: Octubre 20 de 2004
SOLICITANTE: Alcaldía Local de Usaquén
POBLACION BENEFICIADA: 1 Persona - 1 Familia
AREA: 140 m² (aproximadamente)

Este concepto corresponde a la visita de inspección para verificar el estado y condiciones del inmueble ubicado en la Carrera 11 A No. 116 - 53, con el fin de establecer si amenaza ruina o no.

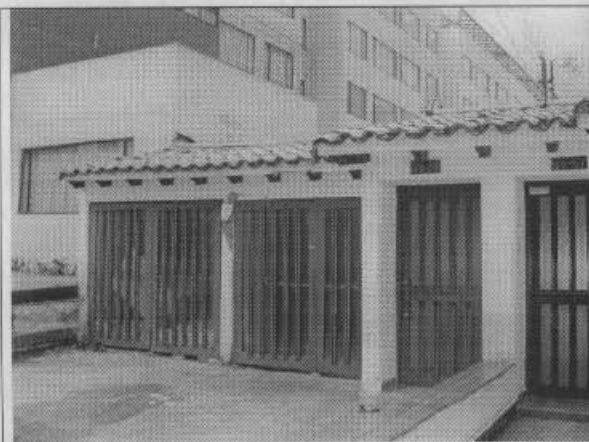
Foto 1. Fachada de la Edificación en las condiciones presentes al momento de la visita.

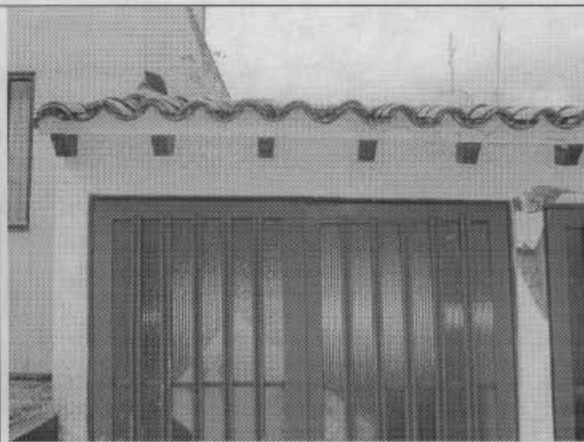
Externamente los muros de la fachada tienen daños estructurales, presentan fisuras y grietas, el nivel de daño se puede catalogar como severo, ver fotos 2, 3 y 4.

Foto 2. Daño severo en muros de fachada.

La edificación no es habitable en las condiciones actuales, presenta un estado estructural deficiente y no puede recuperarse, se considera necesaria una intervención de demolición y reconstrucción general.

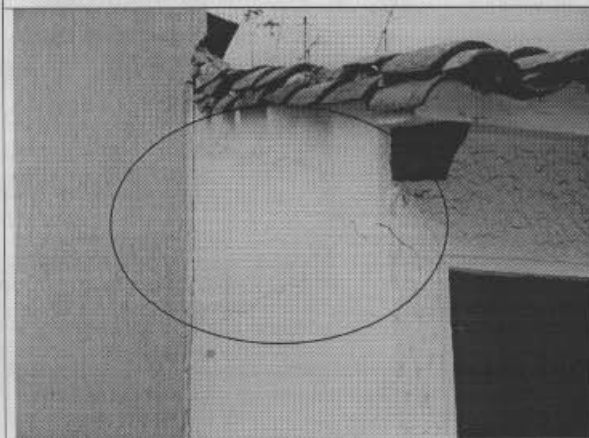
Foto 3. Agrietamiento en muro de fachada.

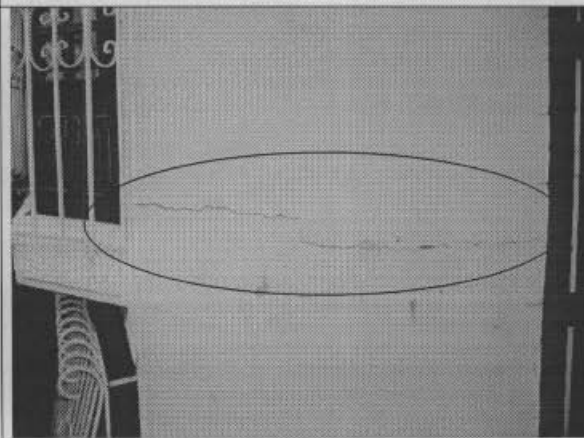
Foto 4. Muros de la fachada de la vivienda con agrietamientos.

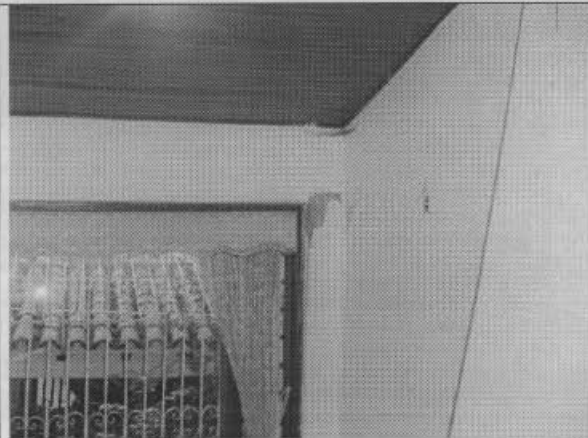
Internamente los muros tienen fallas estructurales con agrietamientos y dislocación de piezas de mampostería en algunos casos fractura total del muro y desprendimiento de los acabados, como se observa en las fotos 5 a 18, el daño en estos muros también se puede catalogar como severo.

Foto 5. Daños en muros internos.

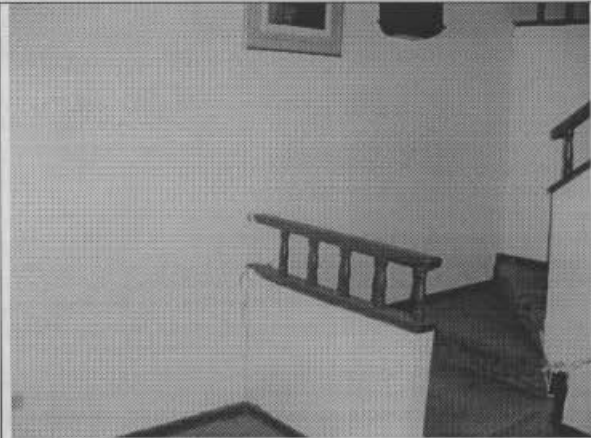
Foto 6. Desprendimientos de muros internos.

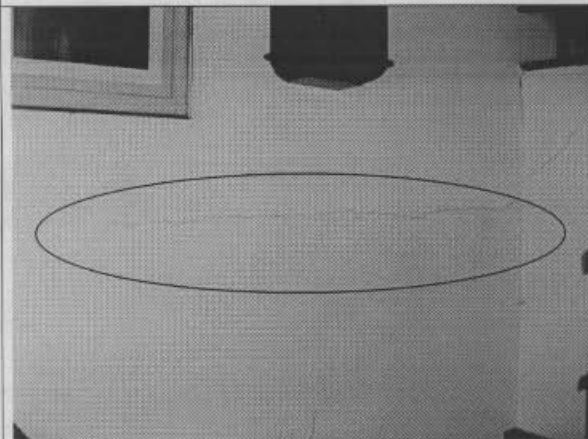
Foto 7. Grietas en muros de la escalera.

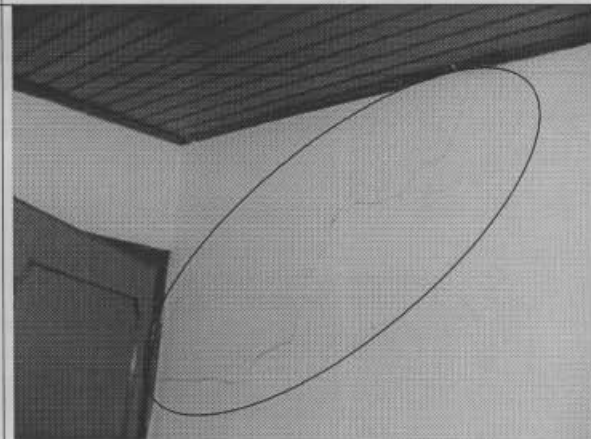
Foto 8. Detalle de agrietamiento en muros internos.

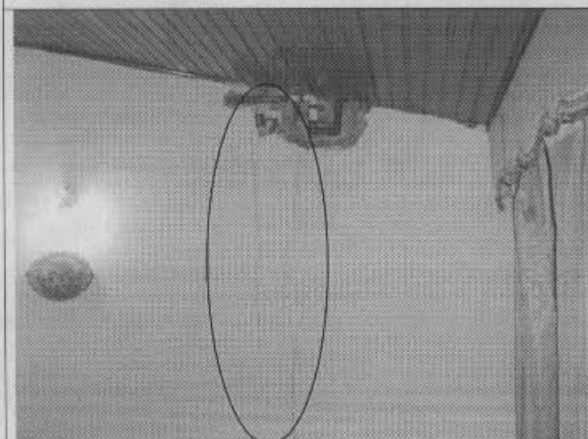
Foto 9. Daños severos en muros interiores.

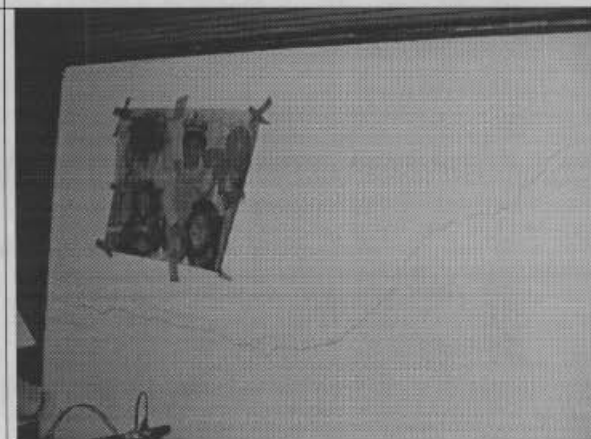
Foto 10. Agrietamientos en los muros interiores.

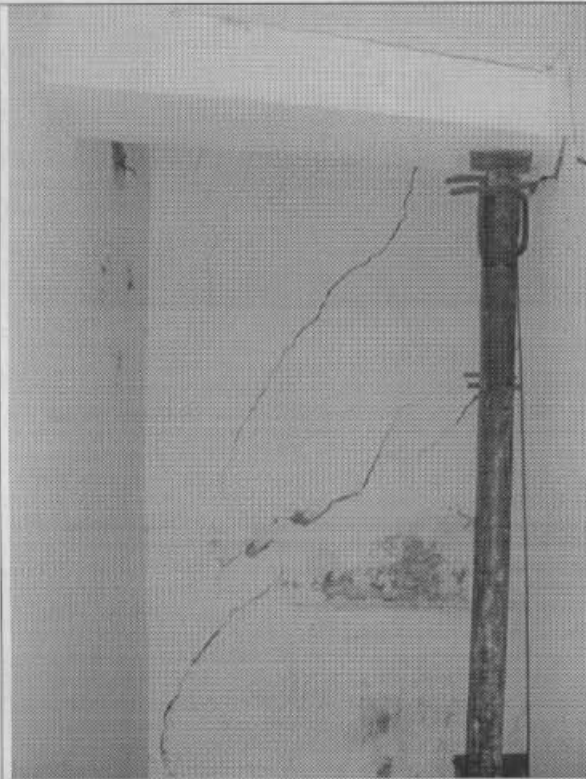
Foto 11. Daños severos en muros del semisótano.

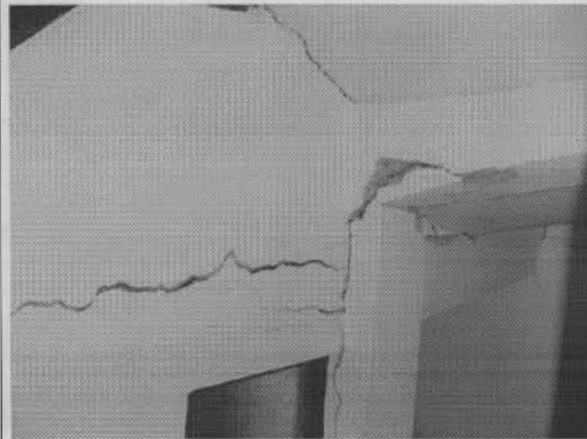
Foto 12. Fractura de muros y dinteles.

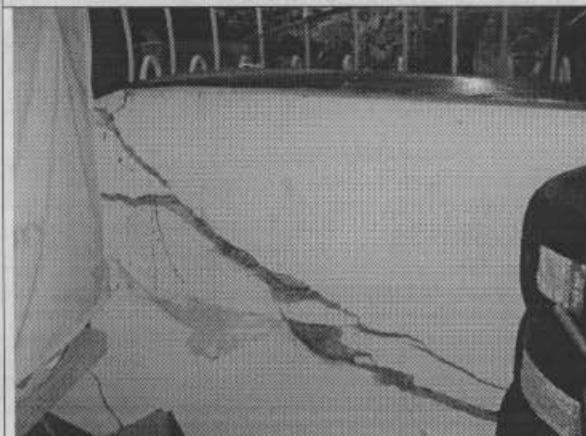
Foto 13. Fractura de muro de semisótano

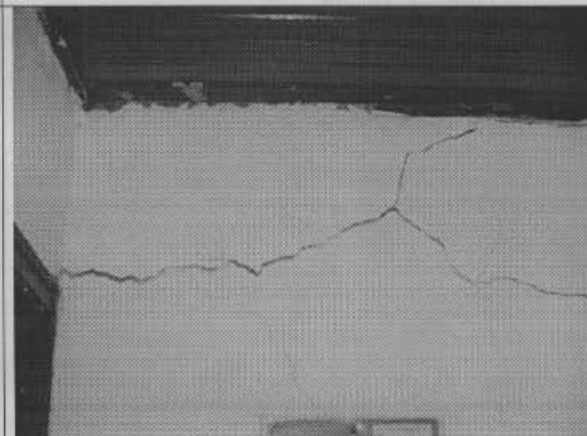
Foto 14. Fracturas en muros formando bloques con posibilidades de colapso.

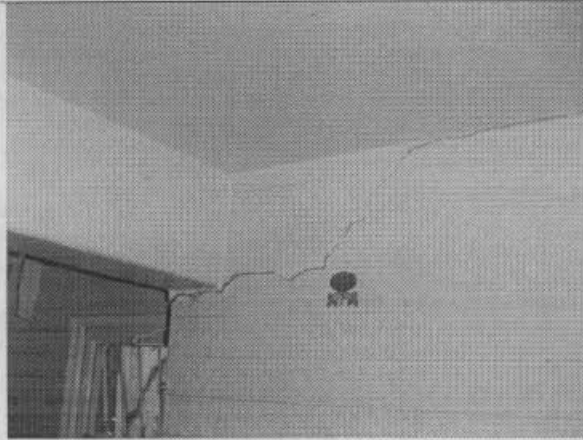
Foto 15. Daños severos en muros de cocina.

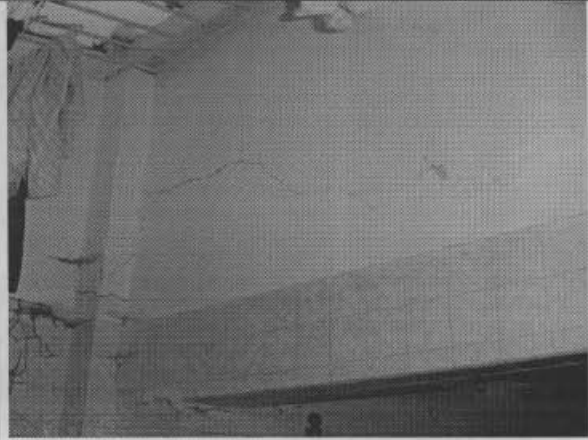
Foto 16. Daños severos en muros de patio de ropas.

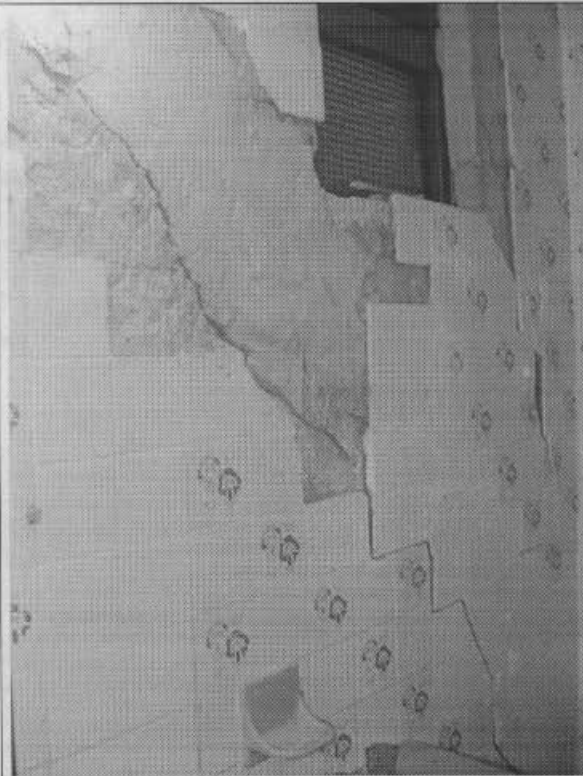
Foto 17. Agrietamiento de muros y desprendimiento de acabados.

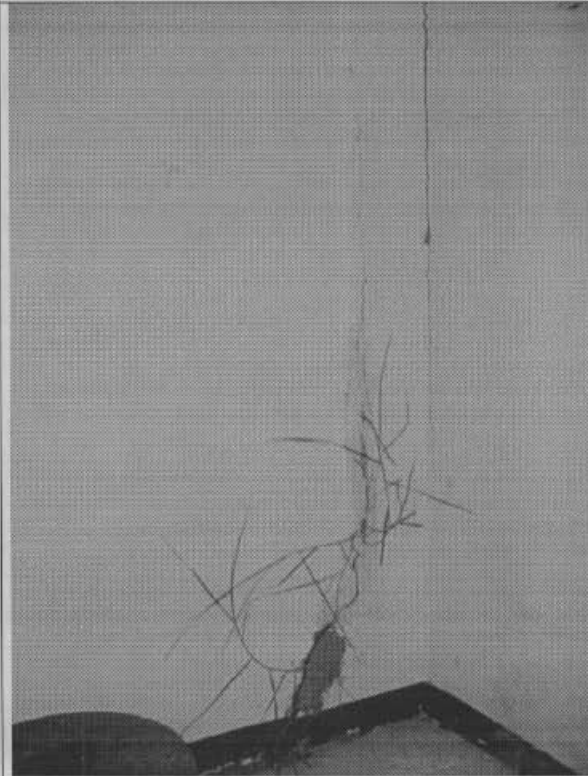
Foto 18. Daños severos en muros interiores posteriores.

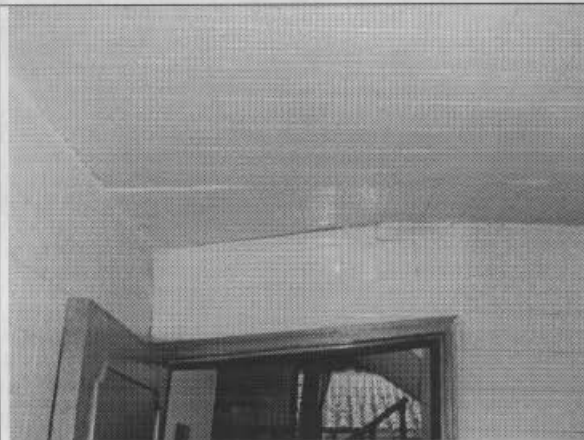
Se evidencian asentamientos diferenciales, siendo mayores los asentamientos en el costado norte, que han ocasionado grandes deformaciones de la estructura, este fenómeno se aprecia en los marcos de ventanas y puertas y en la pendiente del piso, como se aprecia en las fotos 19 y 20.

Foto 19. Deformaciones de marcos de puertas.

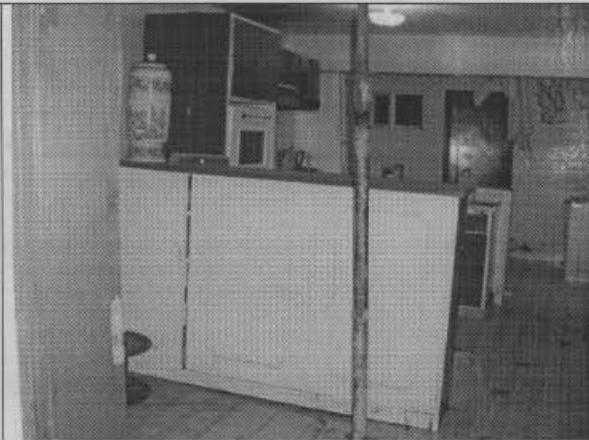
Foto 20. Desnivel de pisos por Asentamientos Diferenciales.
