ALCALDÍA MAYOR DE BOGOTÁ D.C. Fondo Prevención y Atención Emergencias	CONCEPTO TÉCNICO DE AMENAZA RUINA	Código:	GPR-FT-06
		Versión:	01
		Código Documental:

1.1 CONCEPTO DE AMENAZA RUINA N° CAR:	1210
1.2 ÁREA:	Investigación y Desarrollo
1.3 COORDINACIÓN:	Conceptos Técnicos
1.4 REFERENCIA CRUZADA RADICADO FOPAE:	2008ER5838
1.5 RESPUESTA OFICIAL No.	RO-31067

2.1 SOLICITANTE:	Inspección 3 D Distrital de Policía
2.2 LOCALIDAD:	(3) Santa Fe
2.3 UPZ:	(96) Lourdes
2.4 BARRIO O SECTOR CATASTRAL:	Atanasio Girardot
2.5 DIRECCIÓN:	Calle 2 No. 2 - 74
2.6 CHIP:	AAA0033WPXS
2.7 FECHA DE VISITA:	Julio 23 de 2008
2.8 POBLACIÓN BENEFICIADA:	Doce Personas – Tres Familias
2.9 ÁREA (m2):	160 m ² (Aproximadamente)

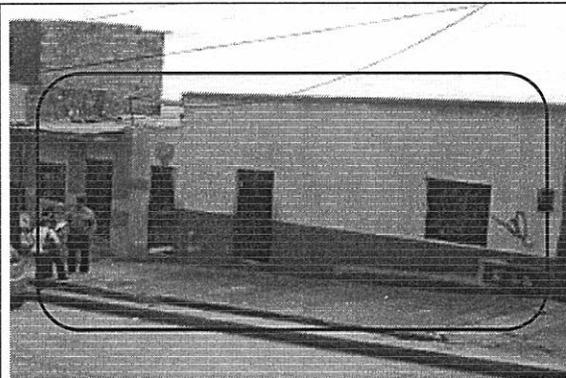
El muro de fachada se encuentra en buen estado, no se aprecian agrietamientos ni daños en los acabados, como se puede ver en las fotografías 1 y 2, sin embargo se detectó una fisura en la parte superior sobre la puerta principal de acceso, como se aprecia en la fotografía 3. Los muros internos de las dos construcciones están en buenas condiciones, las unidades de mampostería no presentan deterioro, no se evidencian fisuras ni agrietamientos, como se observa en las fotografías 4 y 5; en la fotografía 6 se ve el muro de fachada posterior de la construcción de tres pisos, no hay fisuras ni agrietamientos, en general el muro se aprecia en buenas condiciones.

Foto 1. Vista general del inmueble

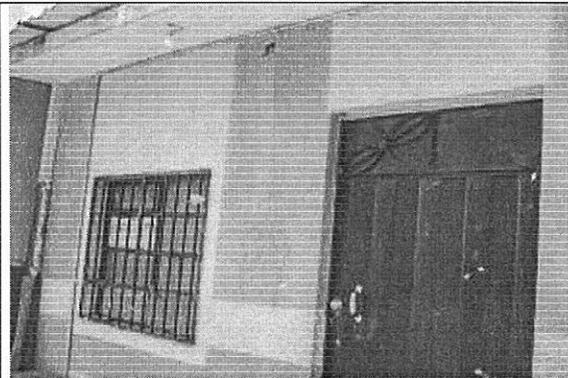
Foto 2. Muro de fachada en buen estado

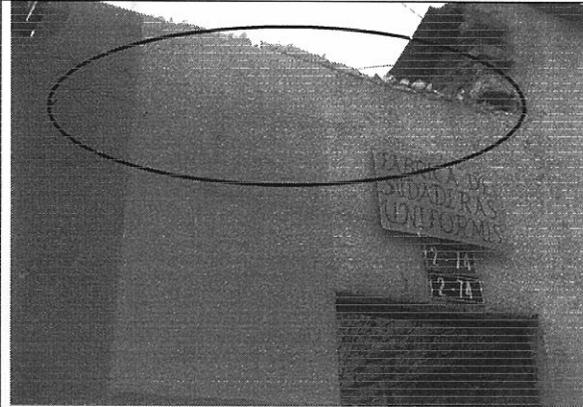
Foto 3. Fisura en zona superior del muro de fachada

- Reparar la zona superior del muro de fachada que presenta fisuras
- Realizar mantenimiento general a todo al inmueble

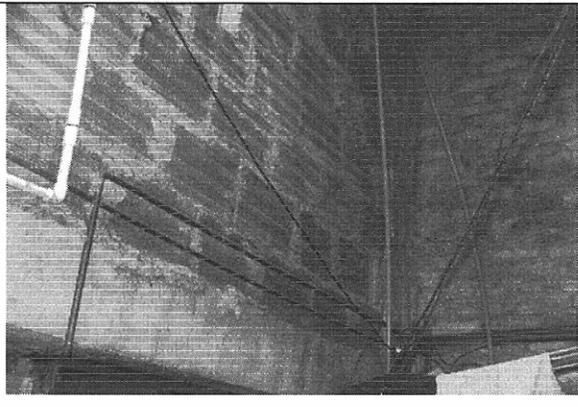
Foto 4. Muros internos en buen estado

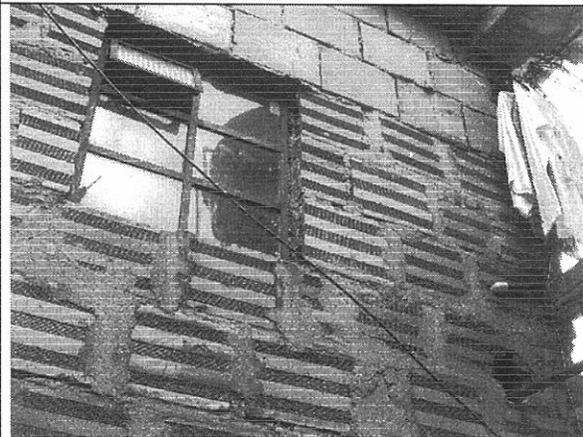
Foto 5. Muros del segundo piso en buen estado

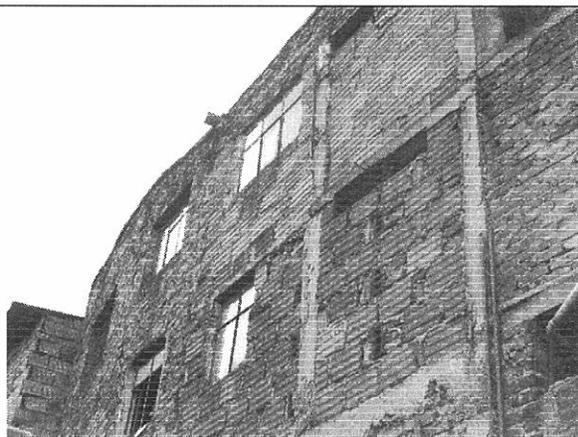
Foto 6. Aspecto general de la fachada posterior

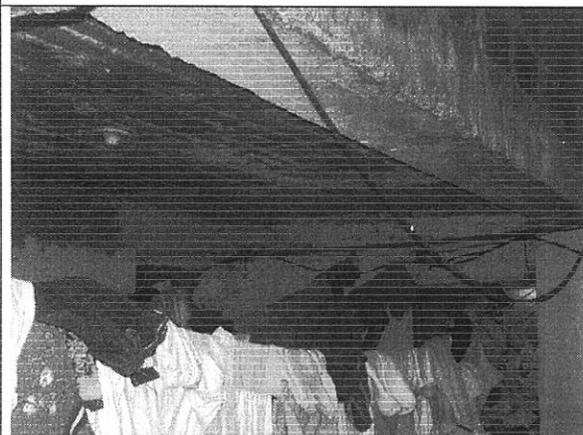
Las placas de entresijo aligeradas están en buen estado, no hay deflexiones y no se observan daños estructurales, como se ilustra en la fotografía 7; el entresijo de madera que se encuentra en algunas zonas de la construcción de tres niveles está en buenas condiciones, no se observan elementos deteriorados, como se ve en la fotografía 8.

Foto 7. Placa de entrepiso en buenas condiciones

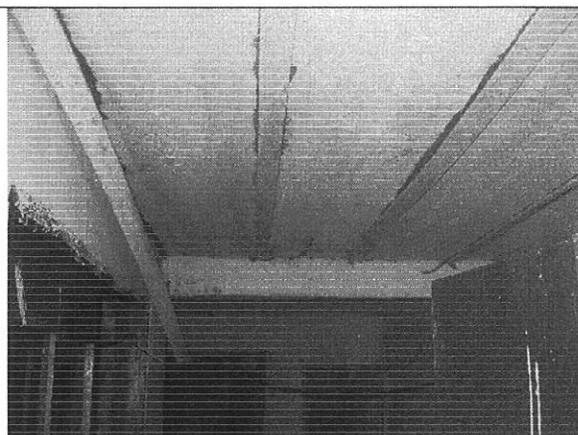
Foto 8. Entrepiso en madera
