CONCEPTO TÉCNICO DE AMENAZA RUINA	Código:	GPR-FT-06
		Versión:	01
		Código Documental:

1.1 CONCEPTO DE AMENAZA RUINA N° CAR:	1212
1.2 ÁREA:	Subdirección de Investigación y Desarrollo
1.3 COORDINACIÓN:	Conceptos Técnicos
1.4 REFERENCIA CRUZADA RADICADO FOPAE:	2008ER8301
1.5 RESPUESTA OFICIAL No.	RO-31462

2.1 SOLICITANTE:	ALCALDIA LOCAL DE BARRIOS UNIDOS
2.2 LOCALIDAD:	12 – BARRIOS UNIDOS
2.3 UPZ:	98 – LOS ALCÁZARES
2.4 BARRIO O SECTOR CATASTRAL:	COLOMBIA
2.5 DIRECCIÓN:	Carrera 23 # 70 A – 22 / 24
2.6 CHIP:	AAA0085MCMR
2.7 FECHA DE VISITA:	Julio 24 de 2008
2.8 POBLACIÓN BENEFICIADA:	1
2.9 ÁREA (m2):	180

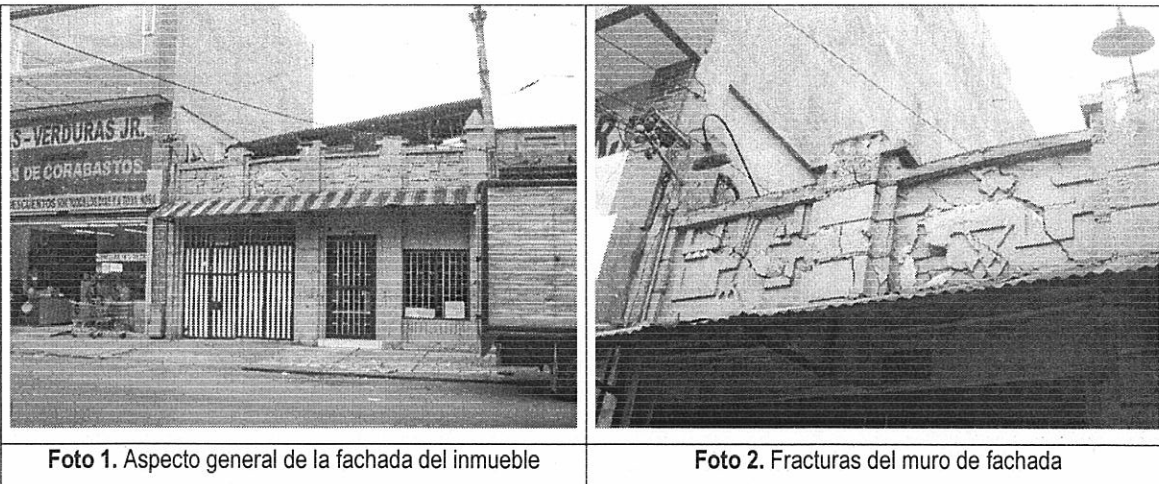
aligerada de concreto. La cubierta es teja de fibro cemento sobre un entramado de elementos metálicos, en los sitios en que existe cielo raso es en listón de madera. El aspecto externo de la edificación se puede apreciar en la fotografía 1 del registro fotográfico. El área construida es de aproximadamente 180 metros cuadrados.

La edificación se encuentra en malas condiciones. Los muros externos presentan daños graves, existen agrietamientos y fracturas del muro de fachada con desprendimientos de acabados, en especial en el extremo norte, el estado externo de la edificación se puede ver en las fotos 1 y 2. Los muros internos del primer piso se encuentran en malas condiciones, algunos tienen fisuras y desprendimiento del pañete de recubrimiento, hay agrietamientos con varios milímetros de separación, como muestran las fotos 3 a 8. Los muros internos del segundo piso están en condiciones similares, hay agrietamientos y fracturas de muros y de antepechos, con deformaciones de los vanos de puertas y ventanas, un antepecho tiene múltiples fracturas, el estado de los muros internos del segundo piso se presenta en las fotos 9 a 13. El entrepiso en madera no presenta daños graves sin embargo se detectan algunas deformaciones, el estado del entrepiso en madera se puede ver en la foto 14.

- Demoler y reconstruir el muro de fachada
- Reparar los muros que presentan agrietamientos en el primer y segundo piso
- Demoler y reconstruir el antepecho de segundo piso que presenta múltiples fracturas
- Realizar un estudio técnico que establezca las causas de los daños y determine las soluciones
- Desarrollar las actividades que determine el estudio técnico del punto anterior
- Mantener restringido el uso del sector frontal y medio de la edificación hasta que se realicen las actividades anteriores
- Si no se realizan las actividades anteriores se recomienda demoler el sector frontal y medio de la edificación en donde la estructura es de muros

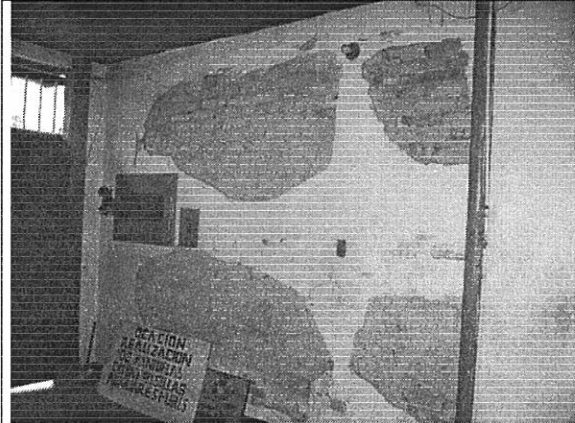
Foto 3. Desprendimiento del pañete de recubrimiento

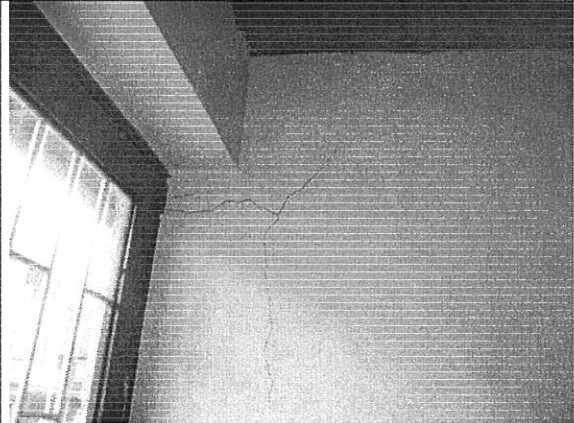
Foto 4. Agrietamiento en muros del sector frontal

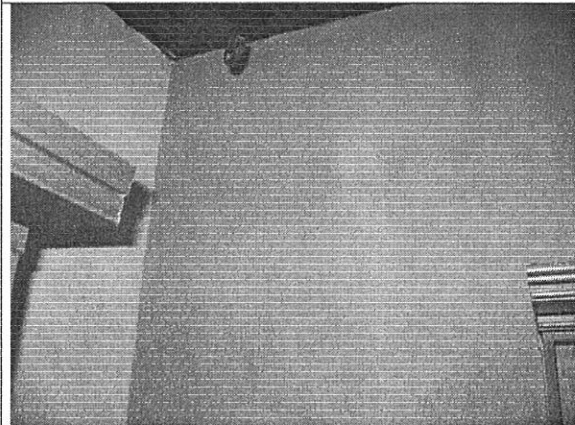
Foto 5. Muros internos de primer piso con agrietamientos

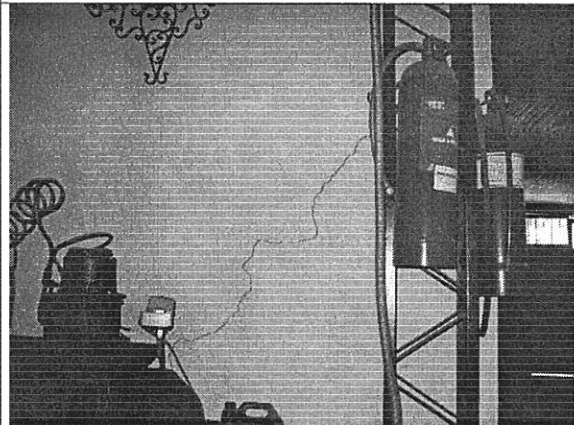
Foto 6. Agrietamiento en el sector medio del primer piso

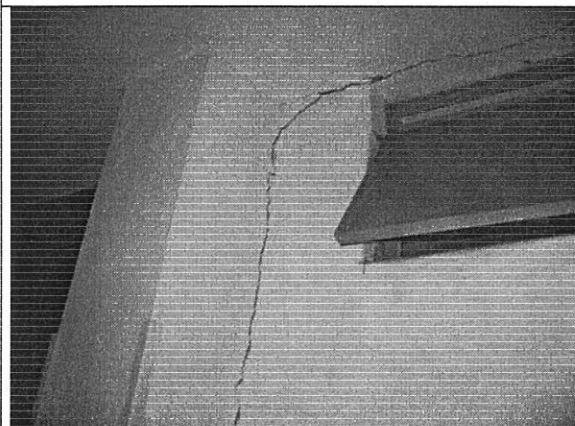
Foto 7. Agrietamiento por junta de unión entre estructuras

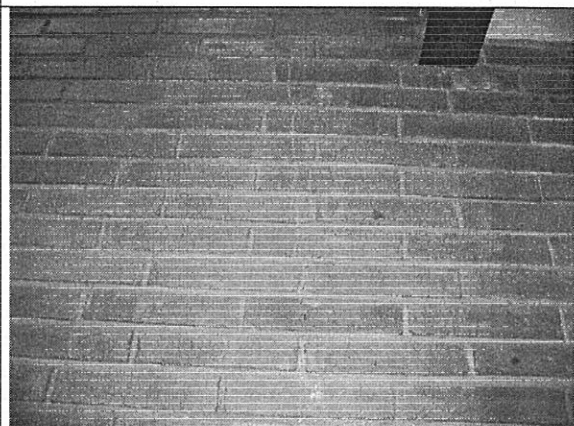
Foto 8. Agrietamiento en muro de las escaleras

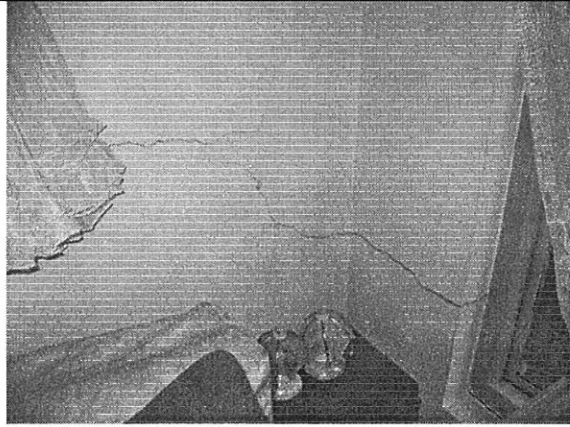
Foto 9. Daño fuerte en muros de segundo piso

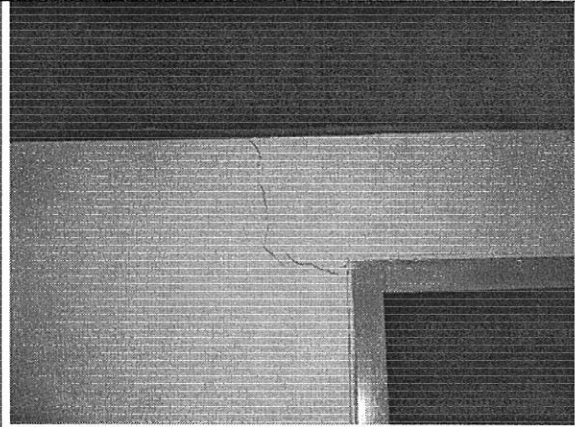
Foto 10. Deformación de vanos en puertas y ventanas

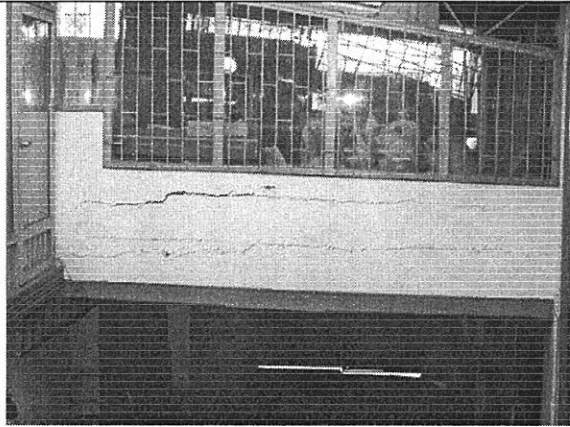
Foto 11. Antepecho con múltiples fracturas

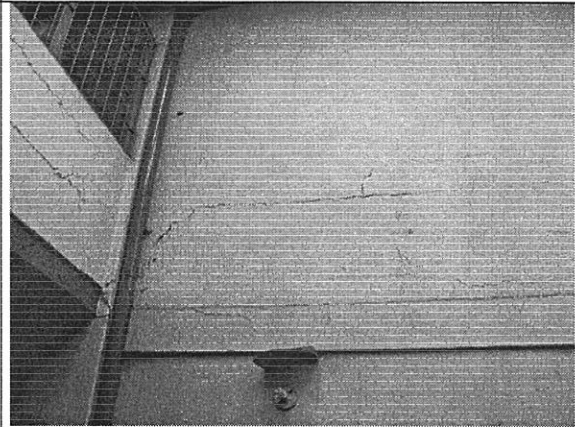
Foto 12. Muros del costado norte con agrietamientos

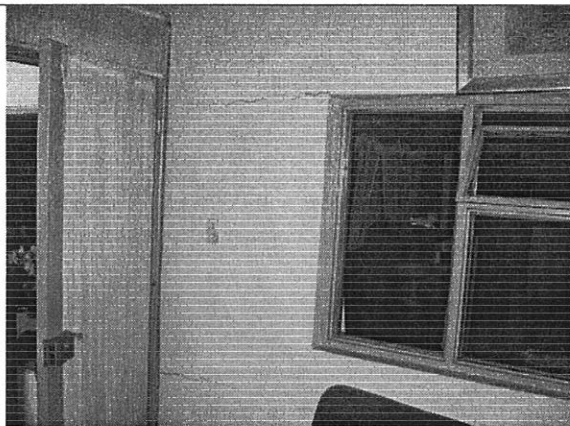
Foto 13. Agrietamientos en muros del segundo piso

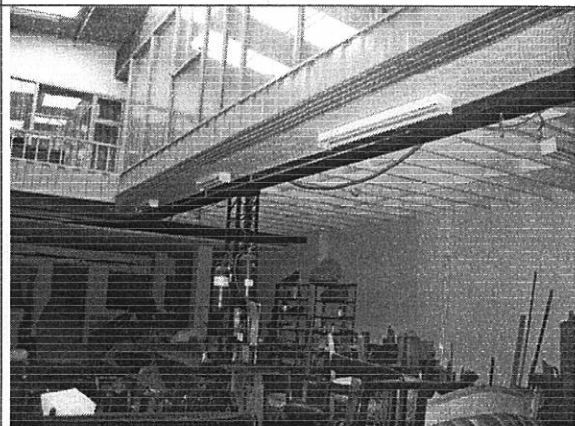
Foto 14. Entrepiso en madera sin daños graves
