<b>CONCEPTO TÉCNICO DE AMENAZA RUINA</b>	Código:	GPR-FT-06
		Versión:	01
		Código Documental:

1.1 CONCEPTO DE AMENAZA RUINA N° CAR:	1213
1.2 ÁREA:	Investigación y Desarrollo
1.3 COORDINACIÓN:	Conceptos Técnicos
1.4 REFERENCIA CRUZADA RADICADO FOPAE:	2008ER8657
1.5 RESPUESTA OFICIAL No.	RO-31280

2.1 SOLICITANTE:	Inspección 12 D Distrital de Policía
2.2 LOCALIDAD:	(12) Barrios Unidos
2.3 UPZ:	(98) Los Alcázares
2.4 BARRIO O SECTOR CATASTRAL:	Rafael Uribe
2.5 DIRECCIÓN:	Calle 66 No. 17 - 24
2.6 CHIP:	AAA0086FHYY
2.7 FECHA DE VISITA:	Agosto 11 de 2008
2.8 POBLACIÓN BENEFICIADA:	Una Persona – Una Familia
2.9 ÁREA (m2):	400 m <sup>2</sup> (Aproximadamente)

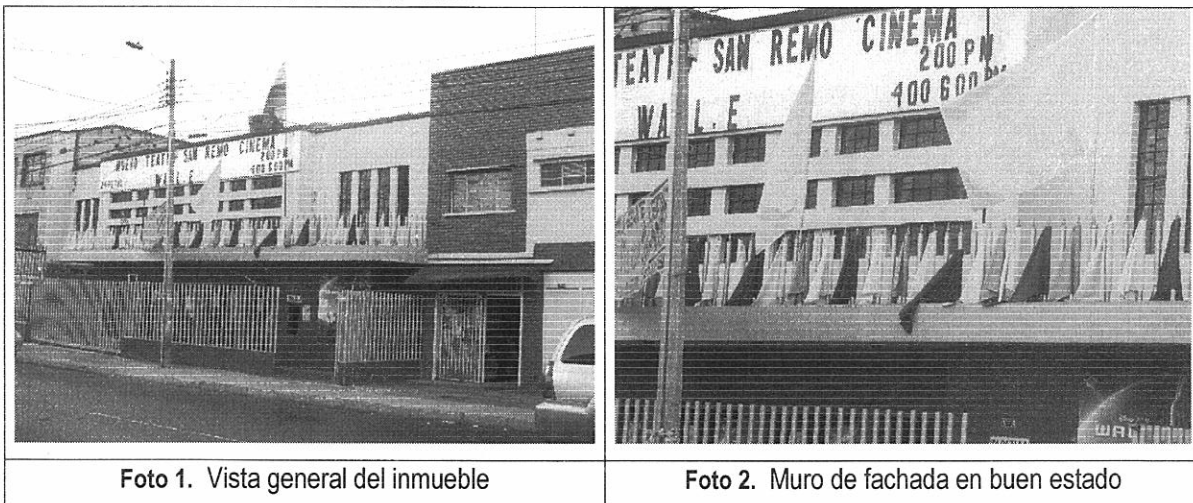
El muro de fachada se encuentra en buen estado, no se aprecian agrietamientos ni daños en los acabados, como se puede ver en las fotografías 1 y 2. La placa de entepiso de la zona frontal está en buenas condiciones, no se detectan deflexiones y los acabados no presentan deterioro, como se ilustra en la fotografía 3. Los muros internos del primer piso se encuentran en buen estado, no hay fisuras y los acabados están en buenas condiciones, como se ve en la fotografía 4; la zona de acceso, las paredes internas y el cielo raso del teatro están en buenas condiciones, no se detecta deterioro en acabados ni en los elementos que conforman el mismo, las condiciones de esta zona se pueden ver en la fotografía 5.

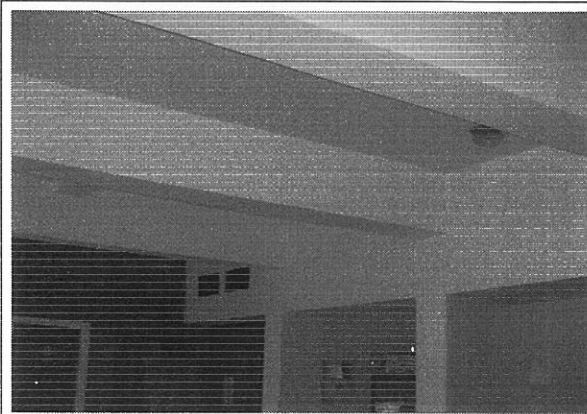
Foto 3. Placa de entrepiso en buen estado

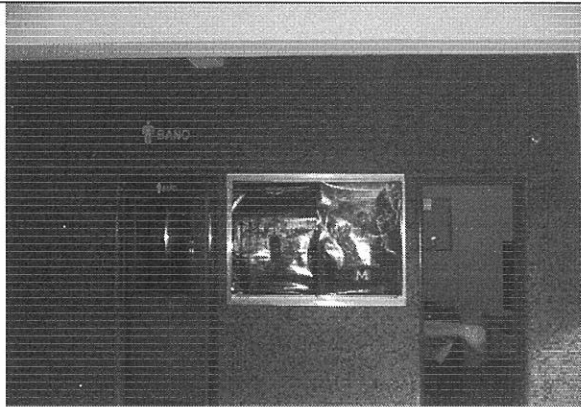
Foto 4. Muros del primer piso en buenas condiciones

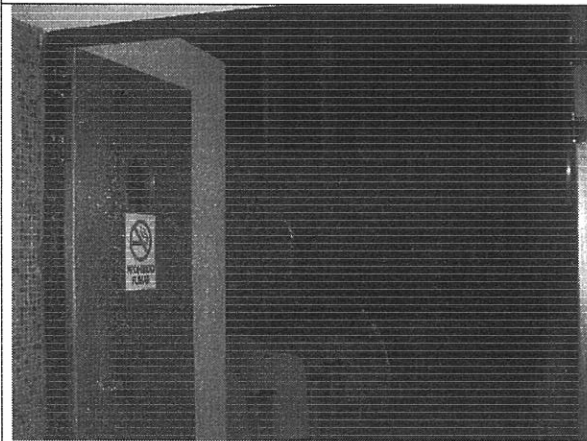
Foto 5. Ingreso al teatro, paredes en buen estado

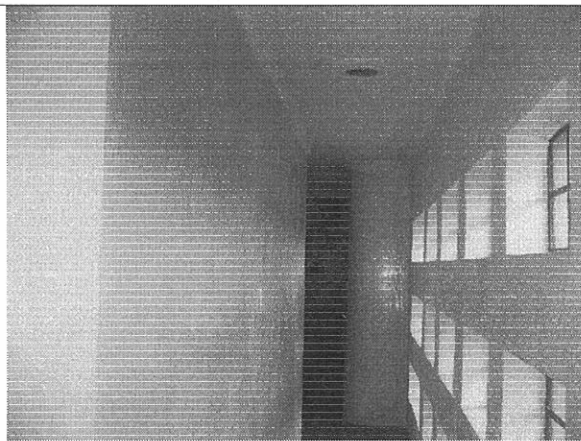
Los muros del segundo piso están en buen estado, no se detectan fisuras ni daños en los acabados, como se observa en la fotografía 6; en la fotografía 7 se ven los muros y cielo raso del segundo nivel, los acabados están en buen estado.

Foto 6. Muros del segundo piso en buenas condiciones

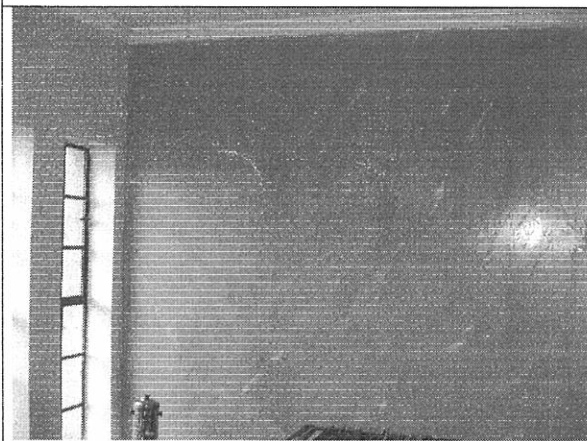
Foto 7. Muros y cielo raso del segundo nivel en buen estado
