CONCEPTO TÉCNICO DE AMENAZA RUINA	Código:	GPR-FT-06
		Versión:	01
		Código Documental:

1.1 CONCEPTO DE AMENAZA RUINA N° CAR:	1215
1.2 ÁREA:	Investigación y Desarrollo
1.3 COORDINACIÓN:	Conceptos Técnicos
1.4 REFERENCIA CRUZADA RADICADO FOPAE:	2008ER7636
1.5 RESPUESTA OFICIAL No.	RO-31282

2.1 SOLICITANTE:	Inspección Segunda D Distrital de Policía
2.2 LOCALIDAD:	(2) Chapinero
2.3 UPZ:	(88) El Refugio
2.4 BARRIO O SECTOR CATASTRAL:	El Refugio
2.5 DIRECCIÓN:	Transversal 1 No. 85 - 50
2.6 CHIP:	AAA0093RMAW
2.7 FECHA DE VISITA:	Agosto 11 de 2008
2.8 POBLACIÓN BENEFICIADA:	Cuatro Personas – Dos Familias
2.9 ÁREA (m2):	400 m ² (Aproximadamente)

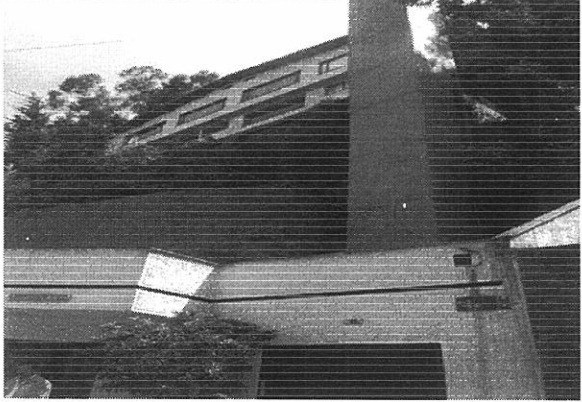
Los muros de fachada se encuentran en buen estado, no se detectaron fisuras ni agrietamientos, no hay deterioro en los acabados, las condiciones de los muros de fachada se pueden apreciar en las fotografías 1 a 4. Los muros de la zona de acceso en la parte inferior del predio están en buenas condiciones, no se detectan daños en los acabados ni en las unidades de mampostería que los conforman, la estructura de soporte del ascensor de acceso a la edificación igualmente se observa en buen estado, como se ve en la fotografía 5.

Foto 1. Vista general del inmueble	Foto 2. Fachada costado occidental

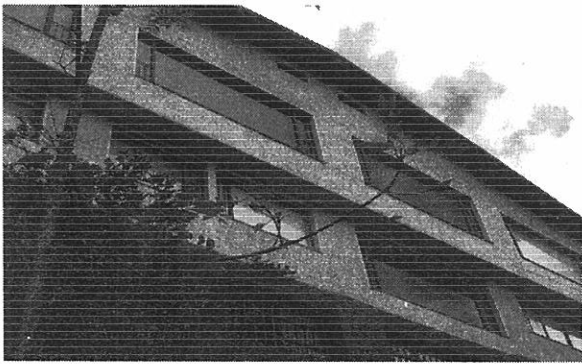
Foto 3. Muros de fachada en buenas condiciones	Foto 4. Fachada posterior en buen estado

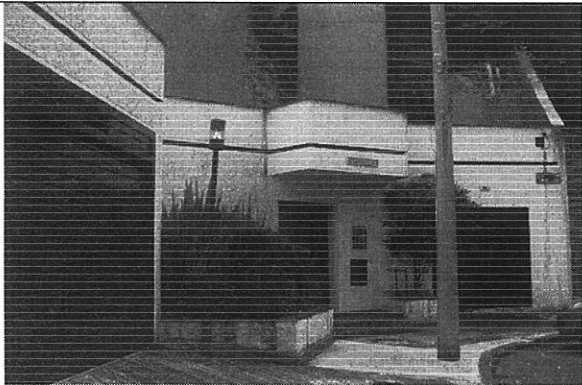
Foto 5. Muros de la zona de acceso en buen estado	Foto 6. Muros internos en buenas condiciones

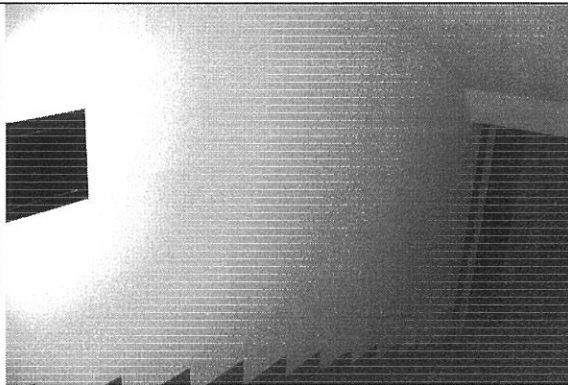
En general los muros internos de toda la edificación están en buen estado, no hay fisuras ni agrietamientos, no se detectan daños ni deterioro en los acabados, como se aprecia en la fotografía 6, en la fotografía 7 se puede ver que los muros, la estructura en aluminio y vidrio del hall de acceso se encuentran en buenas condiciones.

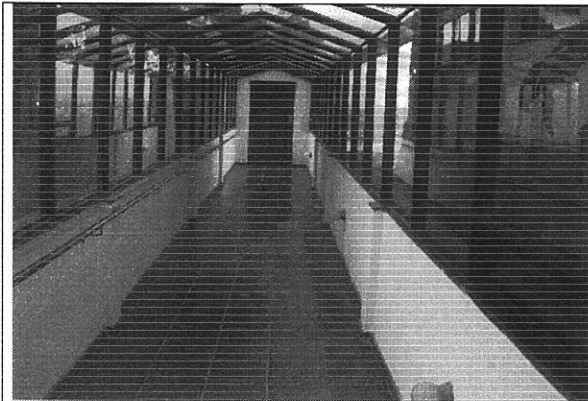
Foto 7. Muros del corredor de acceso

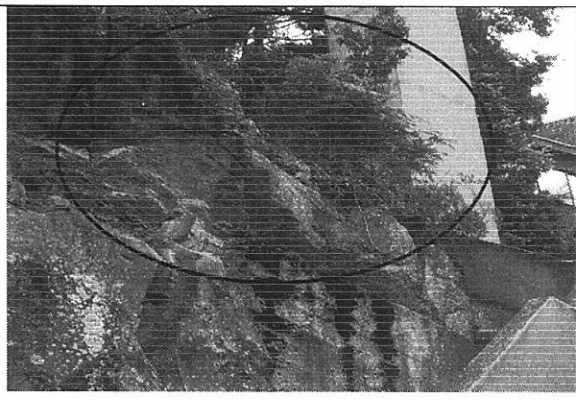
En el talud de la zona inferior de la edificación se detectaron fracturas en la roca que lo conforman, como se ilustra en la fotografía 8.

Foto 8. Fractura en roca del talud de la parte baja

De acuerdo con lo anterior, se puede establecer que el inmueble ubicado en la Transversal 1 No. 85 - 50, **NO AMENAZA RUINA**, no se observa daño en la estructura de la edificación, no se evidencia posibilidad de colapso a corto plazo. Sin embargo se recomienda a los responsables o propietarios de la edificación realizar un estudio geotécnico para revisar la estabilidad del talud de la parte inferior de la edificación
