| | <b>CONCEPTO TÉCNICO DE AMENAZA RUINA</b> | Código: | GPR-FT-06 |

| 1.1 CONCEPTO DE AMENAZA RUINA N° CAR: | 1216 |

| 2.5 DIRECCIÓN: | Carrera 68 H # 78 – 19 |

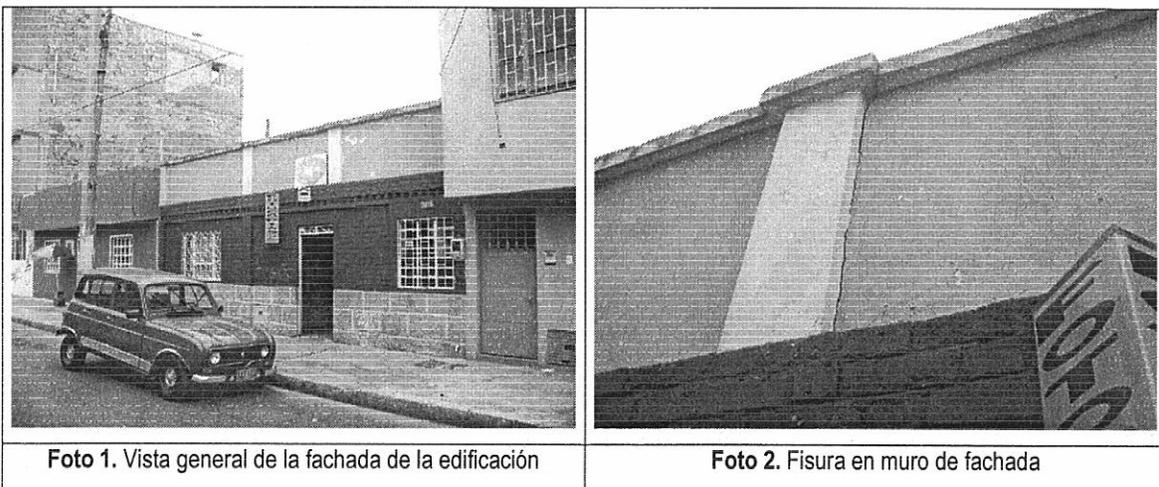
El objeto de la visita técnica es una edificación de un piso, cuya estructura principal la componen muros de mampostería sin reforzar ni confinar, la cubierta es en teja de asbesto cemento sobre un entramado de elementos de madera y el cielo raso es en esterilla de guadua pañetada. Los muros internos y externos se encuentran pañetados y pintados; en la actualidad su uso es para vivienda con un pequeño local en el sector frontal. El área construida es de aproximadamente 80 metros cuadrados. En la fotografía 1 del registro fotográfico se puede ver el aspecto externo de la edificación.

En líneas generales la edificación se encuentra en regulares condiciones, se encontraron algunas afectaciones, hay una fisura en el muro de fachada y coincide con la junta de unión de una mocheta y el muro, como muestra la foto 2, internamente existen agrietamientos en el área del local, en el vértice de unión de dos muros hay una grieta vertical y en la parte superior de otro muro existe una grieta en diagonal, estos daños se pueden ver en las fotos 3 a 5. En los demás muros internos no se detectaron daños o afectaciones como muestra la foto 6. Se detectó que de forma incipiente, algunos sectores del cielo raso se están viendo afectados por humedad, la foto 7 muestra esta afectación. El cielo raso del local comercial presenta desprendimiento del pañete de recubrimiento de forma puntual, en la foto 8 se observa este daño. El cuarto en madera del costado posterior no presenta ningún daño evidente.

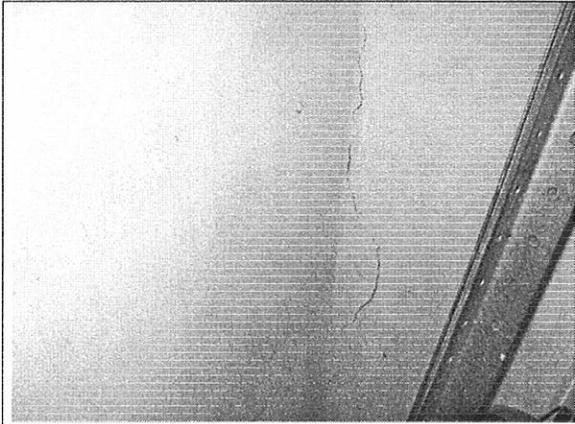
Foto 3. Agrietamiento en vértice de unión de muros

- Reparar los muros afectados por agrietamientos
- Reparar el cielo raso en el sector donde se presentó pérdida del pañete de recubrimiento
- Tomar las acciones necesarias para contrarrestar el deterioro incipiente que presentan algunos elementos, entre ellos el cielo raso
- Establecer un programa de mantenimiento preventivo para todos los elementos de la edificación

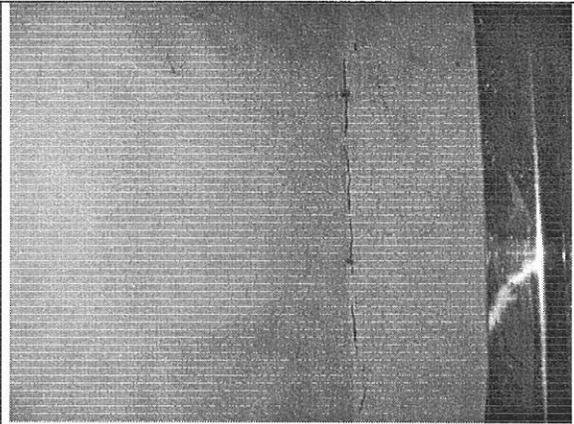
Foto 4. Grieta vertical que marca la junta entre muros

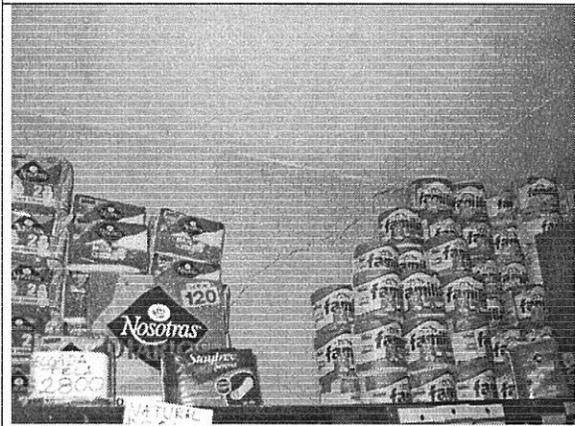
Foto 5. Agrietamiento en diagonal en muro del local

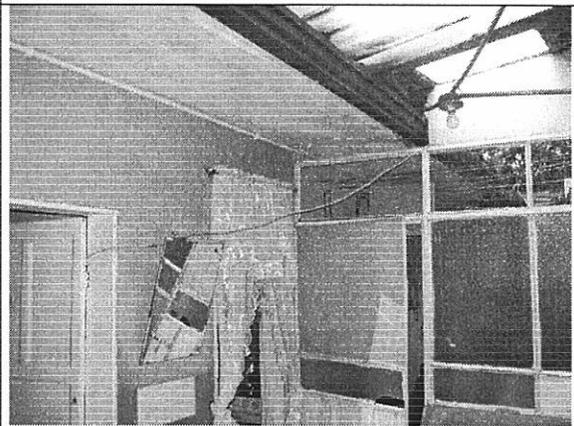
Foto 6. Muros internos sin daños evidentes

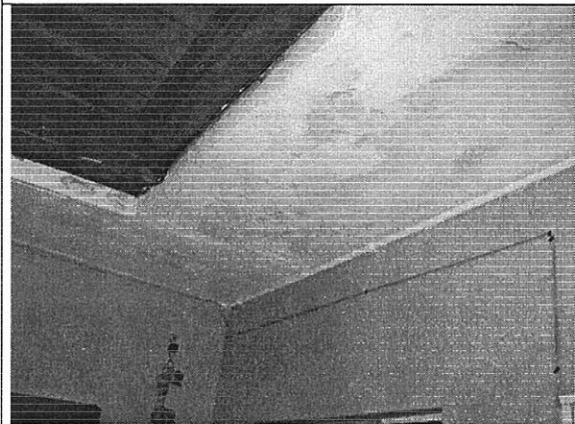
Foto 7. Afectación incipiente por humedad en cielo raso

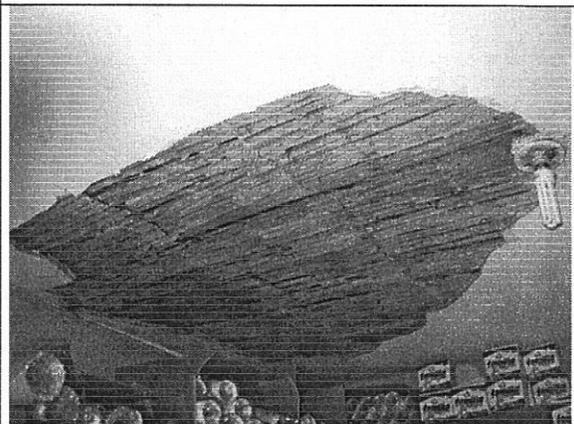
Foto 8. Pérdida del pañete de recubrimiento del cielo raso
