ALCALDÍA MAYOR DE BOGOTÁ D.C. Fondo Prevención y Atención Emergencias	CONCEPTO TÉCNICO DE AMENAZA RUINA	Código:	GPR-FT-06
		Versión:	01
		Código Documental:

1.1 CONCEPTO DE AMENAZA RUINA N° CAR:	1218
1.2 ÁREA:	Subdirección de Investigación y Desarrollo
1.3 COORDINACIÓN:	Conceptos Técnicos
1.4 REFERENCIA CRUZADA RADICADO FOPAE:	2008ER8693 2008ER9465
1.5 RESPUESTA OFICIAL No.	RO-31492 y RO-31596

2.1 SOLICITANTE:	Secretaría General de Inspecciones de Policía de Barrios Unidos
2.2 LOCALIDAD:	12 – Barrios Unidos
2.3 UPZ:	22 – Doce de Octubre
2.4 BARRIO O SECTOR CATASTRAL:	Doce de Octubre
2.5 DIRECCIÓN:	Calle 74 A # 50 – 28
2.6 CHIP:	AAA0056LHFZ
2.7 FECHA DE VISITA:	Julio 31 de 2008
2.8 POBLACIÓN BENEFICIADA:	3
2.9 ÁREA (m2):	190

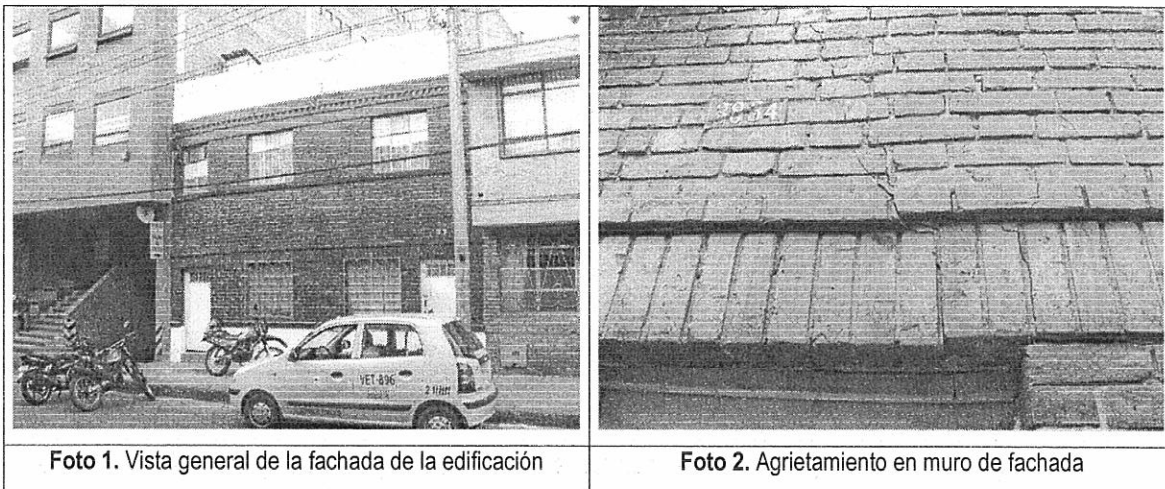
sobre un entramado de elementos de madera y el cielo raso es en esterilla de guadua pañetada. Los muros internos se encuentran pañetados y pintados, mientras que la fachada es en ladrillo tolete a la vista; en la actualidad el uso principal de la edificación es de vivienda y comercio. El área construida es de aproximadamente 200 metros cuadrados. En la fotografía 1 del registro fotográfico se puede apreciar el aspecto externo de la edificación.

En líneas generales la edificación se encuentra en malas condiciones, se encontraron algunas afectaciones de los elementos estructurales, hay agrietamientos en el muro de fachada en sentido diagonal con varios milímetros de separación, como muestran las fotos 2 y 3. Internamente existen varios agrietamientos y fracturas en los muros del primer piso, los daños de estos muros se pueden ver en las fotos 4 a 8. La situación del segundo piso es similar los muros presentan agrietamientos, casi todos de sentido diagonal, como muestran las fotos 9 a 11, en el entrepiso también se detectaron agrietamientos y deformaciones como se ve en la foto 12. El cielo raso presenta algunos puntos con desprendimiento del pañete de recubrimiento como muestra la foto 13. En la azotea los muros y parapetos presentan daños y fracturas, la situación de estos muros se puede ver en las fotos 13 y 14.

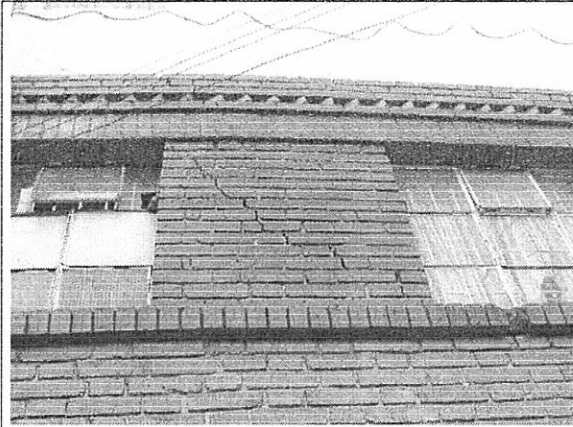
Foto 3. Agrietamiento en muro superior de fachada

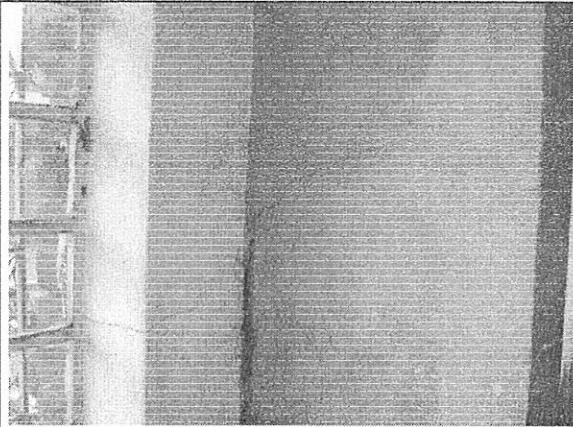
Foto 4. Agrietamiento de muros internos

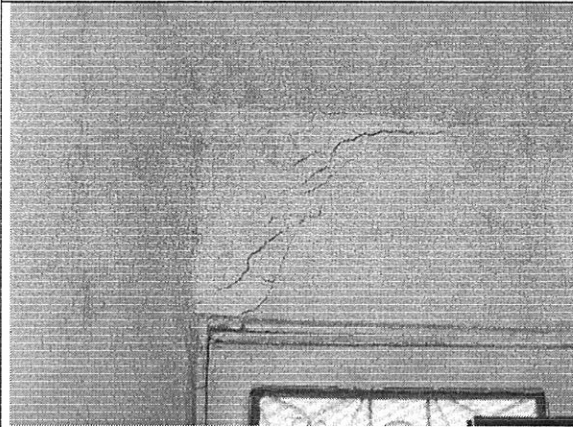
Foto 5. Agrietamiento en diagonal en muro del primer piso

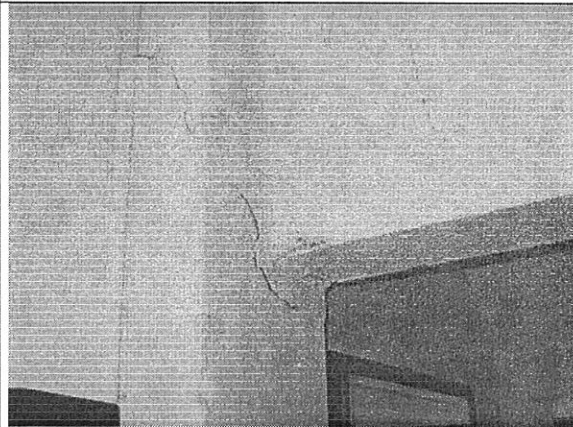
Foto 6. Muro del primer piso agrietado

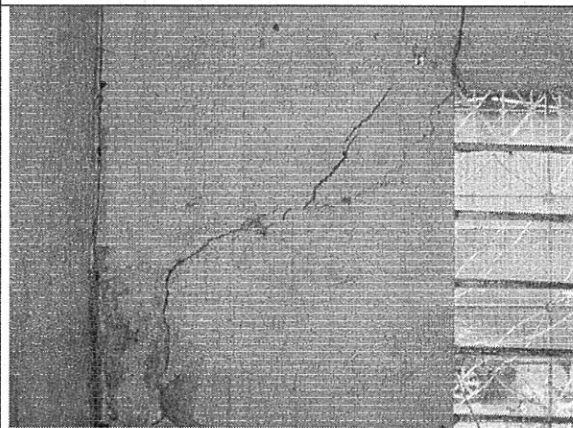
Foto 7. Daño estructural fuerte en muro de primer piso

De acuerdo con lo anterior, se puede establecer que la edificación ubicada en la Calle 74 A # 50 – 28, **AMENAZA RUINA**. Se considera que el daño que presenta la edificación es severo, se detectan posibilidades de colapso a corto plazo. Existe deterioro de casi todos los elementos estructurales. Por tanto se recomienda a los propietarios o responsables del inmueble realizar la demolición de la edificación y restringir su uso u ocupación.

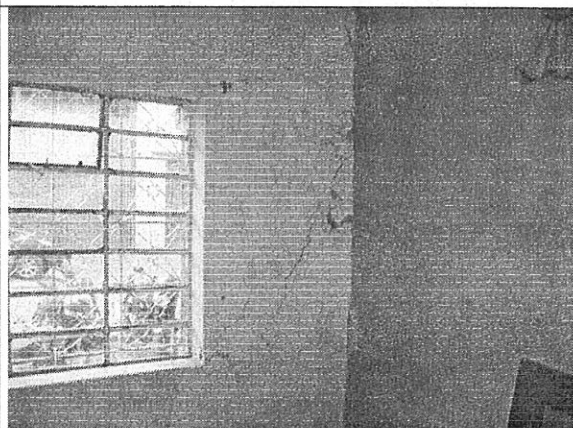
Foto 8. Muro del sector frontal del primer piso con daños

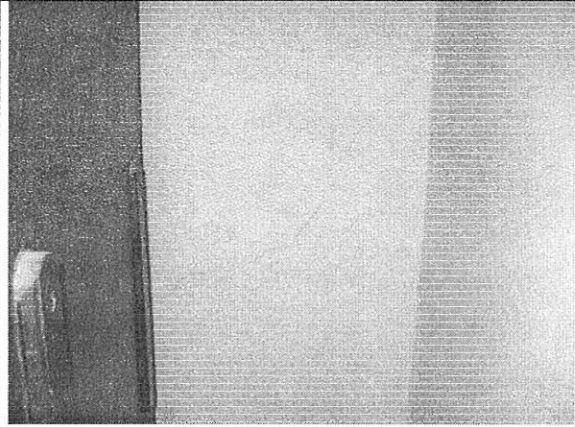
Foto 9. Agrietamiento en muro de segundo piso

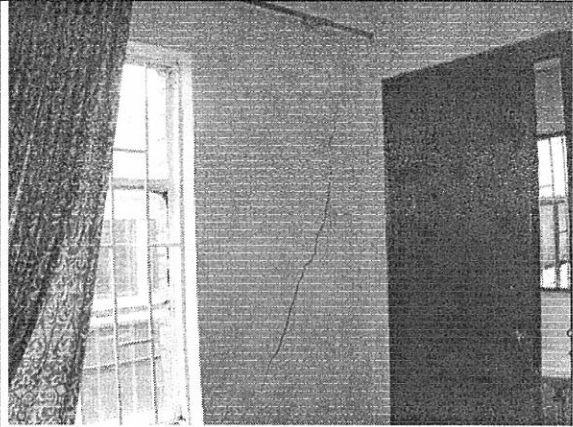
Foto 10. Daño estructural fuerte en muro de segundo piso

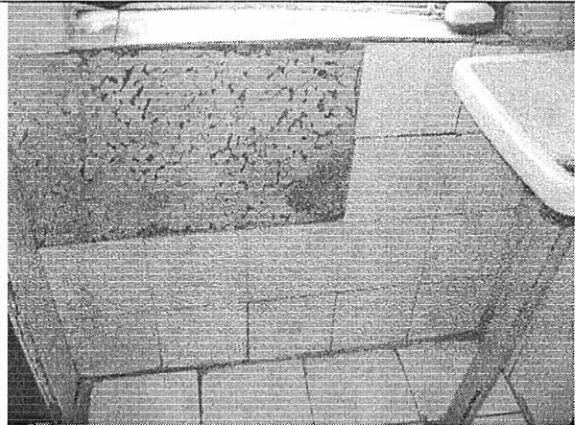
Foto 11. Daño en muros y acabados del segundo piso

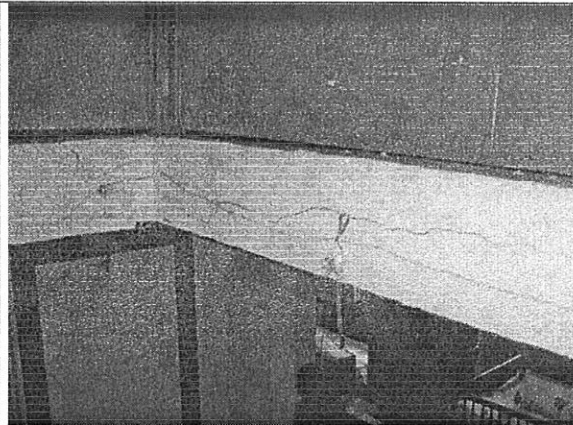
Foto 12. Agrietamientos en el entrepiso

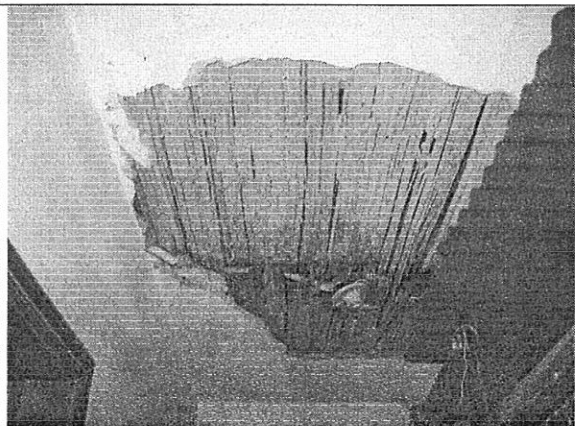
Foto 13. Desprendimiento del pañete de recubrimiento

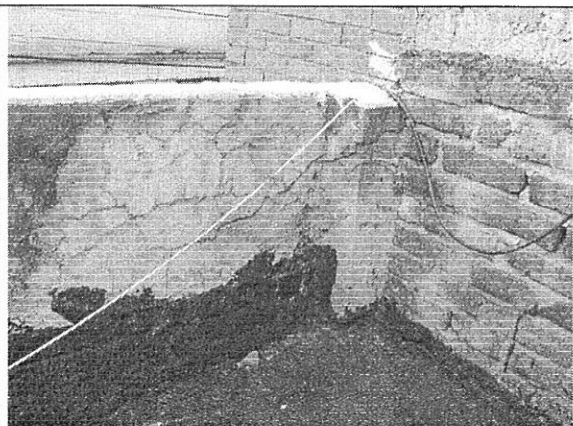
Foto 14. Agrietamiento en parapeto de la azotea
