CONCEPTO TÉCNICO DE AMENAZA RUINA	Código:	GPR-FT-06
		Versión:	01
		Código Documental:

1.1 CONCEPTO DE AMENAZA RUINA N° CAR:	1220
1.2 ÁREA:	Investigación y Desarrollo
1.3 COORDINACIÓN:	Conceptos Técnicos
1.4 REFERENCIA CRUZADA RADICADO FOPAE:	2008ER8676
1.5 RESPUESTA OFICIAL No.	RO-31388

2.1 SOLICITANTE:	Inspección Séptima A Distrital de Policía
2.2 LOCALIDAD:	(7) Bosa
2.3 UPZ:	(85) Bosa Central
2.4 BARRIO O SECTOR CATASTRAL:	Grancolombiano I
2.5 DIRECCIÓN:	Calle 73 G No. 79 D – 15 Sur
2.6 CHIP:	AAA0049LPJZ
2.7 FECHA DE VISITA:	Agosto 20 de 2008
2.8 POBLACIÓN BENEFICIADA:	Ocho Personas – Una Familia
2.9 ÁREA (m ²):	90 m ² (Aproximadamente)

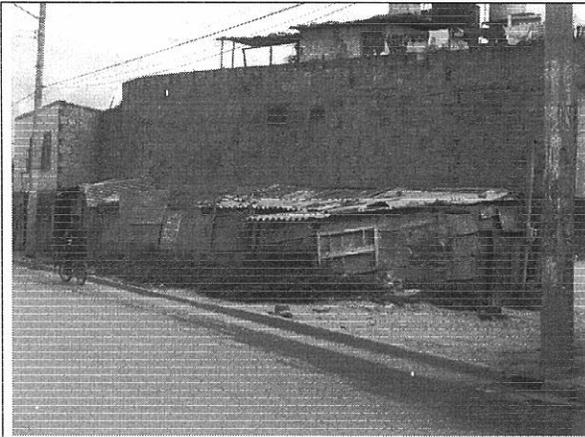
El inmueble objeto de la visita técnica es una edificación de un piso la cual no tiene una estructura definida, el cerramiento y las divisiones internas están conformadas por elementos de recuperación como son tejas de lámina metálica, láminas de cartón, madera y plástico, la cubierta es en teja de fibro cemento y elementos plásticos sobre elementos de madera. El aspecto general de la edificación se puede apreciar en la fotografía 1. Las dimensiones aproximadas del predio son seis metros de frente y quince metros de fondo.

Los elementos que conforman el cerramiento de la edificación están en mal estado, no hay elementos verticales definidos que soporten los elementos horizontales, se observan retazos de madera, metálicos y de cartón sobrepuestos, como se puede ver en las fotografías 1 y 2. Los elementos de madera y cartón que conforman las divisiones internas de la edificación están en malas condiciones, se presentan desprendimientos de elementos, como se ilustra en las fotografías 3 y 4. Los elementos de madera que apoyan la cubierta están deteriorados, el apoyo no es adecuado y se observan deflexiones grandes, como se ve en la fotografía 5. El cerramiento interno en madera está en malas condiciones, como se puede apreciar en la fotografía 6. La cubierta está en mal estado, las tejas presentan deterioro y los elementos plásticos están en malas condiciones.

Foto 1. Vista general de inmueble

De acuerdo con lo anterior, se puede establecer que el inmueble ubicado en la Calle 73 G No. 79 D – 15 Sur, **AMENAZA RUINA**, se observa daño severo en la edificación, se evidencia posibilidad de colapso a corto plazo. Se recomienda a los responsables o propietarios evacuar el predio y realizar el desmonte de los elementos que conforman la edificación debido a que no presentan condiciones de estabilidad.

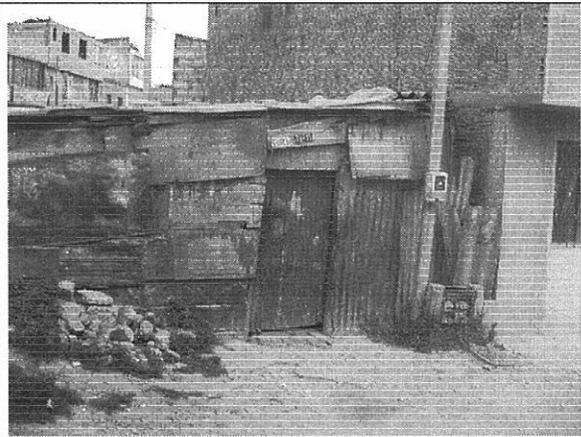
Foto 2. Elementos de cerramiento en mal estado

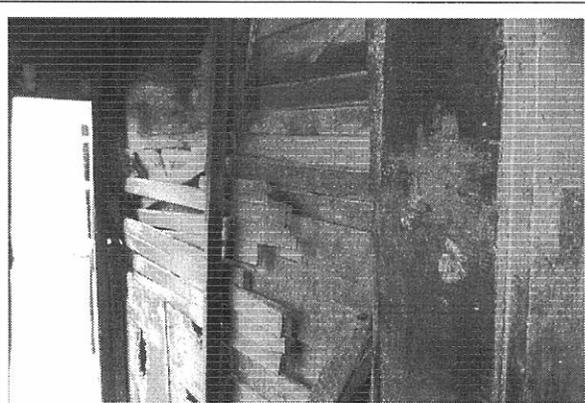
Foto 3. Divisiones en madera en mal estado

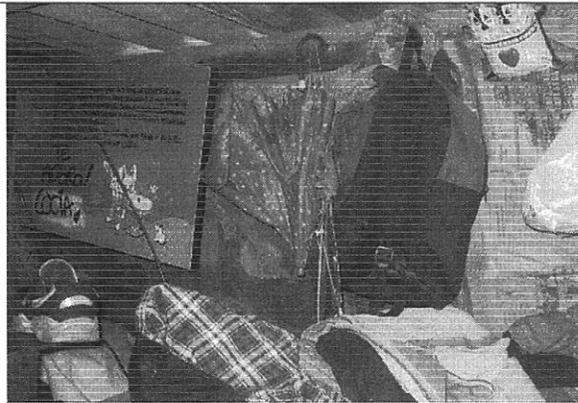
Foto 4. Divisiones internas en cartón

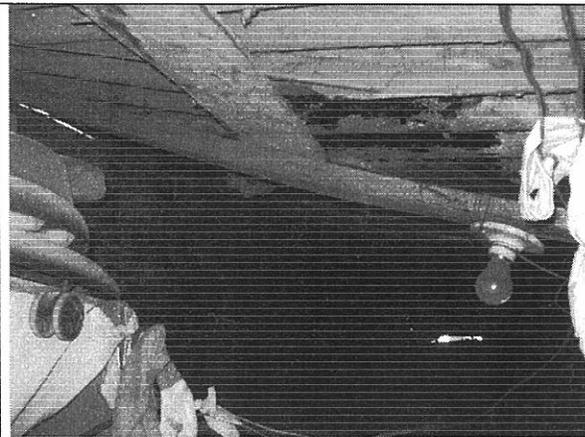
Foto 5. Elementos de apoyo de cubierta en malas condiciones

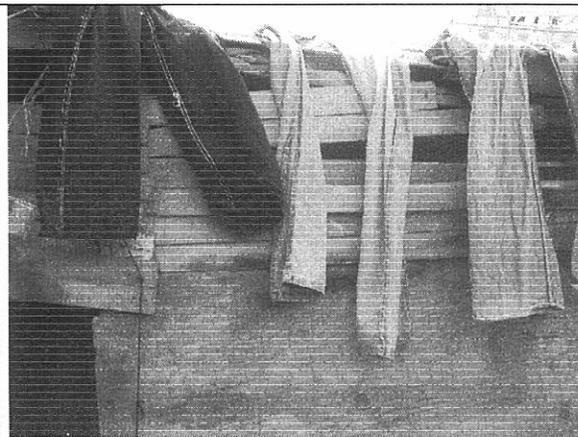
Foto 6. Cerramiento en madera en mal estado

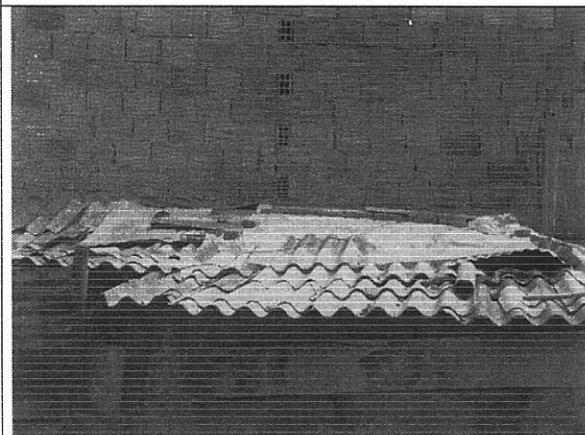
Foto 7. Tejas deterioradas
