CONCEPTO TÉCNICO DE AMENAZA RUINA	Código:	GPR-FT-06
		Versión:	01
		Código Documental:

1.1 CONCEPTO DE AMENAZA RUINA N° CAR:	1221
1.2 ÁREA:	Investigación y Desarrollo
1.3 COORDINACIÓN:	Conceptos Técnicos
1.4 REFERENCIA CRUZADA RADICADO FOPAE:	2008ER8675
1.5 RESPUESTA OFICIAL No.	RO-31389

2.1 SOLICITANTE:	Inspección Séptima A Distrital de Policía
2.2 LOCALIDAD:	(7) Bosa
2.3 UPZ:	(85) Bosa Central
2.4 BARRIO O SECTOR CATASTRAL:	Bosa
2.5 DIRECCIÓN:	Calle 63 Sur No. 80 H – 67/69 (Muro de cerramiento)
2.6 CHIP:	AAA0045XJOM
2.7 FECHA DE VISITA:	Agosto 20 de 2008
2.8 POBLACIÓN BENEFICIADA:	Una Persona – Una Familia
2.9 ÁREA (m2):	100 m ² (Aproximadamente)

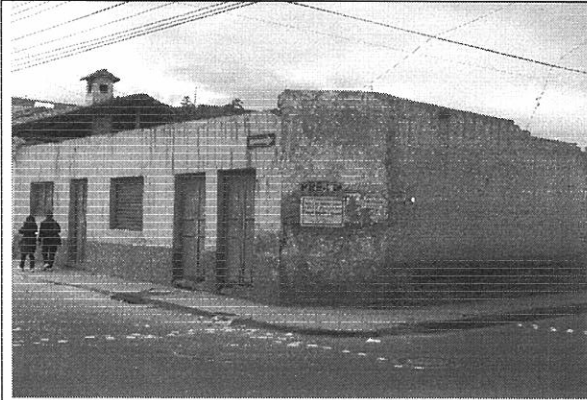
En el inmueble objeto de la visita técnica solamente hay como construcción el muro de cerramiento perimetral, el cual está construido en el costado norte en adobe y en costado occidental en mampostería de arcilla de ladrillo tolete sin elementos de confinamiento, se encuentra cimentado sobre una viga rectangular de concreto; en el costado norte hay vanos de puertas y ventanas, en el muro del costado occidental no hay vanos. El aspecto general del muro de cerramiento se puede apreciar en la fotografía 1. Las dimensiones aproximadas del muro son diez y ocho metros de largo y tres metros de altura.

Foto 1. Vista general de inmueble

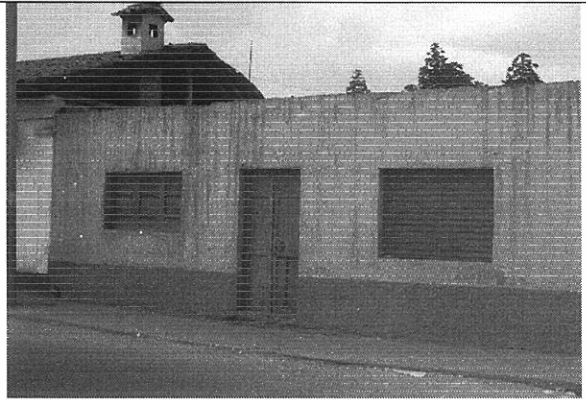
En el muro de cerramiento del costado norte se detectó deterioro en los acabados, se observa daño y desprendimientos de los mismos especialmente en la parte superior, como se ilustra en las fotografías 2 y 3; en la fotografía 4 se aprecia la fisura que se presenta en la parte central superior de este muro, no se detectó pérdida de verticalidad

Foto 2. Muro de cerramiento costado norte, deterioro en acabados

- Reparar los acabados del muro del costado norte que presentan deterioro y desprendimientos
- Reparar el muro del costado occidental que presenta una fisura en el extremo norte
- Como medida preventiva se recomienda construir elementos de confinamiento al muro, columnetas y viga de remate

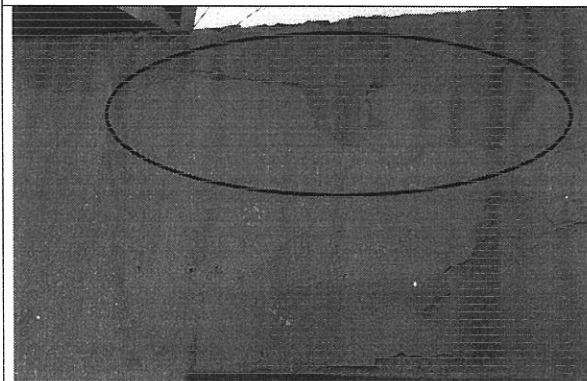
Foto 3. Daño en acabados del muro del costado norte

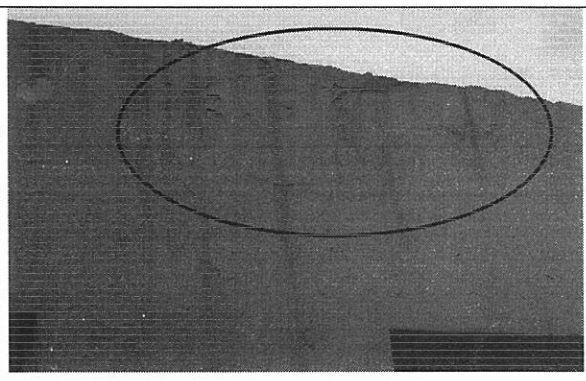
Foto 4. Fisuras en la parte superior del muro del costado norte

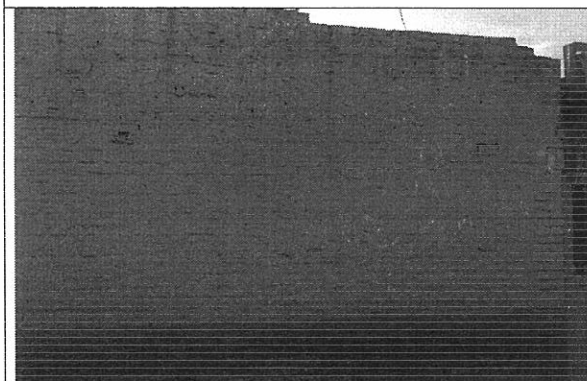
En general el muro de cerramiento del costado occidental está en buenas condiciones, las unidades de mampostería se encuentran en buen estado, no se detecta deterioro en las mismas, no hay agrietamientos y no se aprecia pérdida de verticalidad, como se puede ver en la fotografía 5, sin embargo, en el extremo norte se detectó un fisura en la parte media del muro, como se ilustra en la fotografía 6. El daño en los acabados del muro del costado norte y la fisura que se presenta en el muro del costado occidental no afectan la estabilidad de los muros.

Foto 5. Muro de cerramiento costado occidental

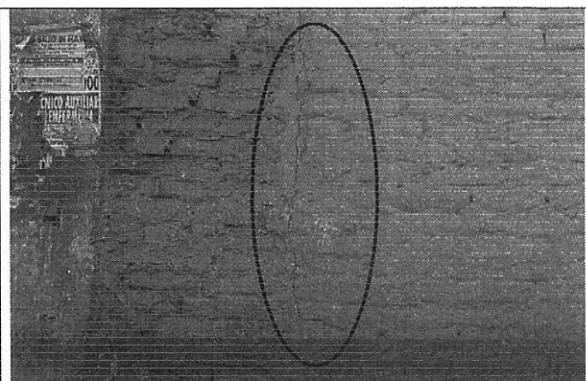
Foto 6. Fisura en el extremo norte del muro del costado occidental
