<b>CONCEPTO TÉCNICO DE AMENAZA RUINA</b>	Código:	GPR-FT-06
		Versión:	01
		Código Documental:

1.1 CONCEPTO DE AMENAZA RUINA N° CAR:	1225
1.2 ÁREA:	Investigación y Desarrollo
1.3 COORDINACIÓN:	Conceptos Técnicos
1.4 REFERENCIA CRUZADA RADICADO FOPAE:	2008ER9294
1.5 RESPUESTA OFICIAL No.	RO-31393

2.1 SOLICITANTE:	Inspección 6 A Distrital de Policía
2.2 LOCALIDAD:	(6) Tunjuelito
2.3 UPZ:	(42) Venecia
2.4 BARRIO O SECTOR CATASTRAL:	San Vicente Ferrer
2.5 DIRECCIÓN:	Calle 53 Sur No. 32 – 06/10
2.6 CHIP:	AAA0015NCMR
2.7 FECHA DE VISITA:	Agosto 20 de 2008
2.8 POBLACIÓN BENEFICIADA:	Ocho Personas – Dos Familias
2.9 ÁREA (m2):	160 m <sup>2</sup> (Aproximadamente)

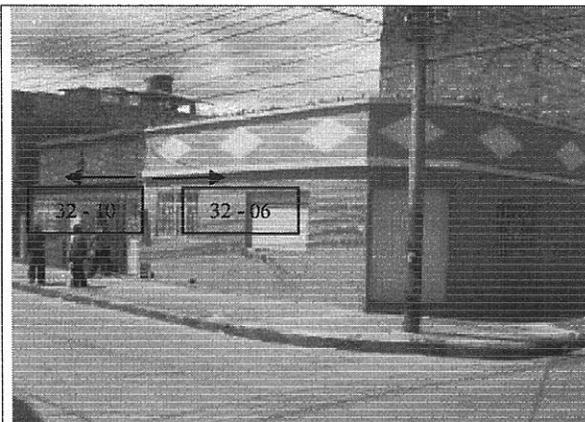
Los muros de fachada están en buen estado, no hay agrietamientos ni fisuras, no se observa deterioro en los acabados, como se aprecia en las fotografías 1 y 2. Los muros internos de la edificación esquinera se encuentran en buenas condiciones, no hay agrietamientos ni fisuras, no se detectan daños en los acabados, como se puede ver en las fotografías 3 y 4. La cubierta de esta edificación está en buen estado, no hay deterioro en las tejas ni en los elementos de madera que la soportan, como se ilustra en la fotografía 5.

Foto 1. Aspecto general de la fachada de la edificación

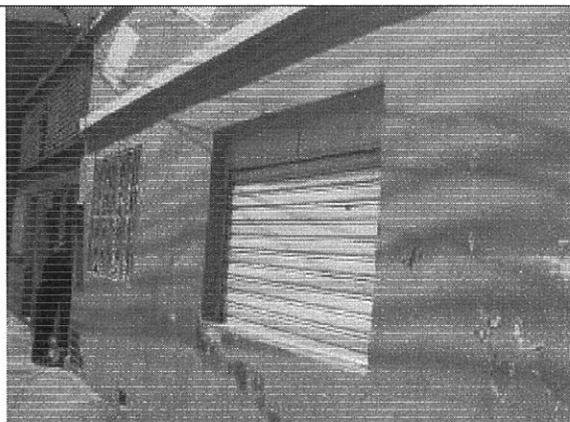
Foto 2. Muros de fachada en buenas condiciones

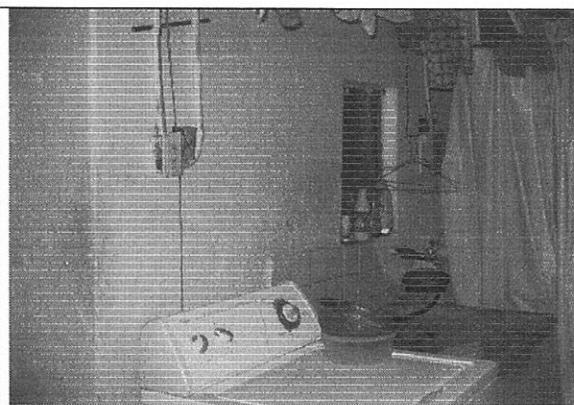
Foto 4. Muros zona patio de la edificación de la 32 - 06

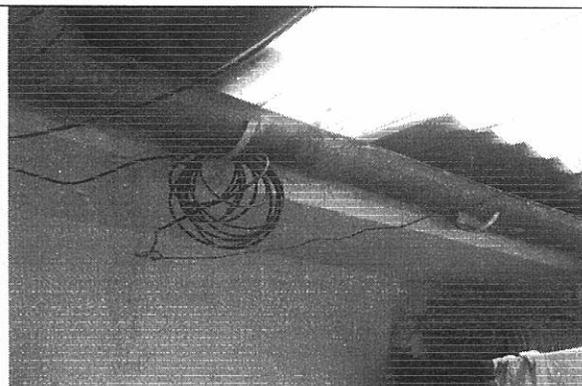
Foto 5. Cubierta en buen estado, edificación 32- 06

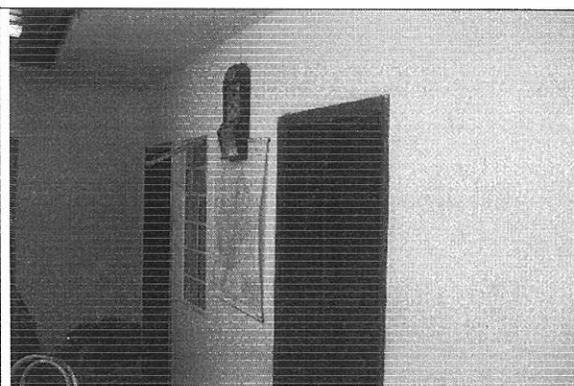
Los muros internos como los muros de la parte posterior de la edificación del costado occidental se encuentran en buen estado, no se evidencian daños ni deterioro en los acabados, como se aprecia en las fotografías 6 y 7. En la fotografía 8 se puede ver que el cielo raso y la cubierta de esta edificación se encuentran en buenas condiciones, no hay deterioro en los elementos que la conforman.

Foto 6. Muros internos en buenas condiciones de la edificación 32 - 10

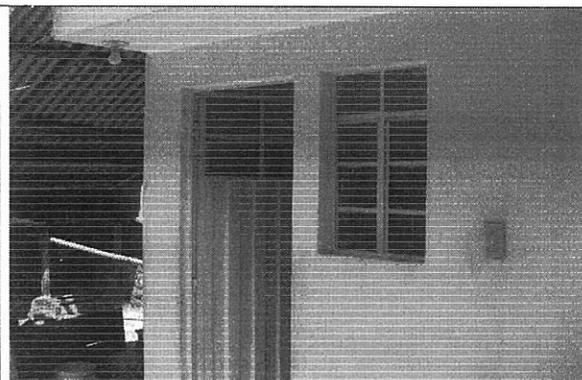
Foto 7. Muros zona posterior de la edificación 32 - 10

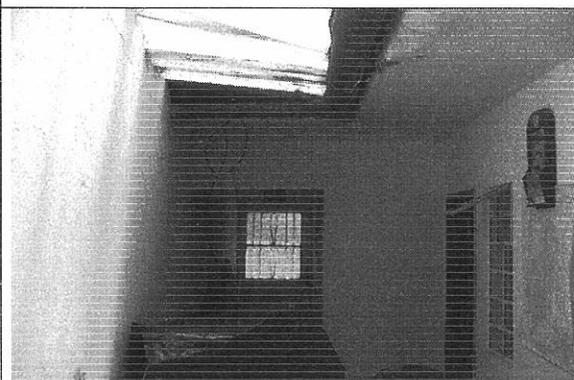
Foto 8. Cubierta y cielo raso de la edificación de la 32 - 10
