<b>CONCEPTO TÉCNICO DE AMENAZA RUINA</b>	Código:	GPR-FT-06
		Versión:	01
		Código Documental:

1.1 CONCEPTO DE AMENAZA RUINA N° CAR:	1226
1.2 ÁREA:	Investigación y Desarrollo
1.3 COORDINACIÓN:	Conceptos Técnicos
1.4 REFERENCIA CRUZADA RADICADO FOPAE:	2008ER9293
1.5 RESPUESTA OFICIAL No.	RO-31394

2.1 SOLICITANTE:	Inspección 6 A Distrital de Policía
2.2 LOCALIDAD:	(6) Tunjuelito
2.3 UPZ:	(42) Venecia
2.4 BARRIO O SECTOR CATASTRAL:	Samoré
2.5 DIRECCIÓN:	Carrera 26 No. 49 A – 90 Sur (Muro de Cerramiento)
2.6 CHIP:	AAA0178XXHY
2.7 FECHA DE VISITA:	Agosto 20 de 2008
2.8 POBLACIÓN BENEFICIADA:	Una Persona – Una Familia
2.9 ÁREA (m2):	15 m <sup>2</sup> (Aproximadamente)

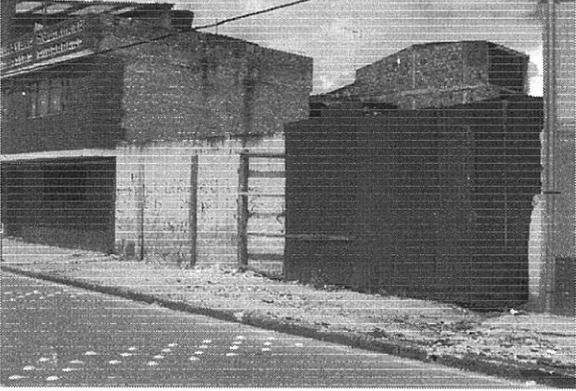
Foto 1. Aspecto general del muro de cerramiento	Foto 2. Grieta en la parte superior del muro

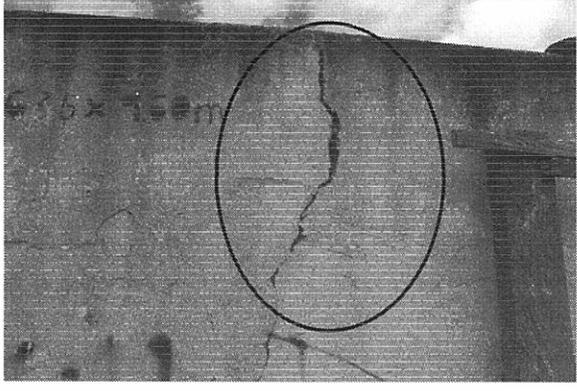
El muro de cerramiento se encuentra en malas condiciones estructurales, se observa daño en la mayor parte del área, hay agrietamientos en la parte superior del muro, como se ve en la fotografía 2, igualmente se aprecian agrietamientos en la zona inferior y deterioro en los acabados de esta zona, como se ilustra en la fotografía 3. En el extremo sur del muro, en la zona cercana a la puerta de acceso, se detectaron fisuras, como se ilustra en la fotografía 4. En la fotografía 5 se puede apreciar la pérdida de verticalidad que presenta el muro.

- Realizar la demolición del muro de cerramiento
- Mantener el apuntalamiento provisional hasta que se realice la demolición
- Proveer medidas de seguridad a peatones y transeúntes hasta que se lleve a cabo al demolición del muro

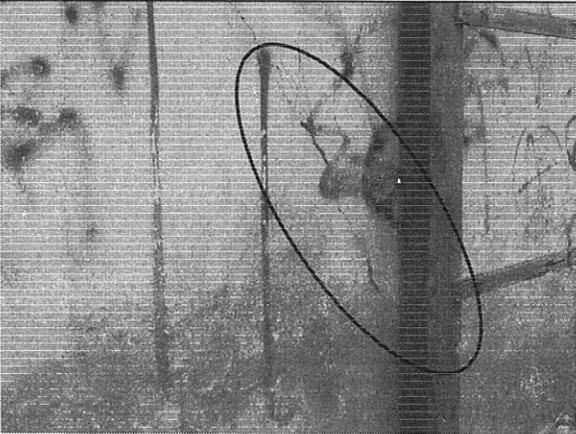
Foto 3. Agrietamiento diagonal en la zona inferior del muro	Foto 4. Fisura en el extremo sur del muro

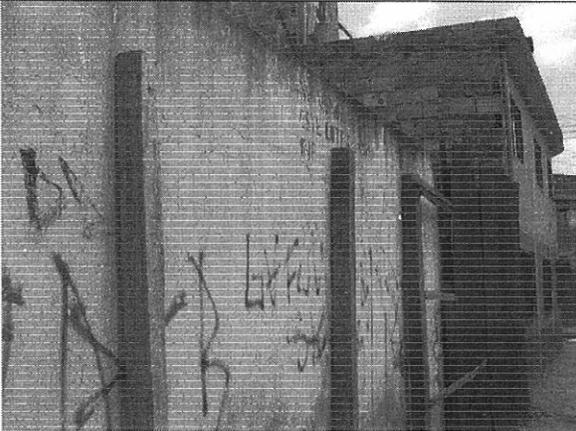
En líneas generales se observa daño fuerte en el muro de cerramiento, se evidencia posibilidad de colapso a corto plazo.

Foto 5. Pérdida de verticalidad en muro
