CONCEPTO TÉCNICO DE AMENAZA RUINA	Código:	GPR-FT-06
		Versión:	01
		Código Documental:

1.1 CONCEPTO DE AMENAZA RUINA N° CAR:	1228
1.2 ÁREA:	Investigación y Desarrollo
1.3 COORDINACIÓN:	Conceptos Técnicos
1.4 REFERENCIA CRUZADA RADICADO FOPAE:	2008ER8077
1.5 RESPUESTA OFICIAL No.	RO-31516

2.1 SOLICITANTE:	Inspección 3 D Distrital de Policía
2.2 LOCALIDAD:	(3) Santa Fe
2.3 UPZ:	(96) Lourdes
2.4 BARRIO O SECTOR CATASTRAL:	Egipto Alto (JC Turbay)
2.5 DIRECCIÓN:	Calle 9 B No. 5 – 23 Este
2.6 CHIP:	AAA0144RAWF
2.7 FECHA DE VISITA:	Agosto 27 de 2008
2.8 POBLACIÓN BENEFICIADA:	Una Persona – Una Familia
2.9 ÁREA (m2):	660 m ² (Aproximadamente)

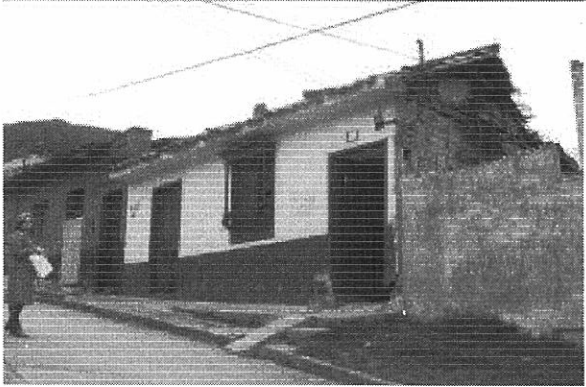
El muro de fachada de la construcción frontal no evidencia deterioro, no se observan agrietamientos ni daños en los acabados, como se puede ver en la fotografía 1; los muros internos están en malas condiciones, se detectaron agrietamientos y fisuras en la mayoría, se puede ver el colapso parcial de algunas zonas en los muros, las condiciones de estos muros se ilustran en las fotografías 3 y 4, el cielo raso de toda la edificación está en malas condiciones, se observa deterioro en la mayor parte del área, en la parte posterior se presentó el colapso del mismo, como se ve en las fotografías 5 y 6.

Foto 1. Vista general del inmueble, zona frontal	Foto 2. Edificio de cuatro pisos en la zona posterior del predio

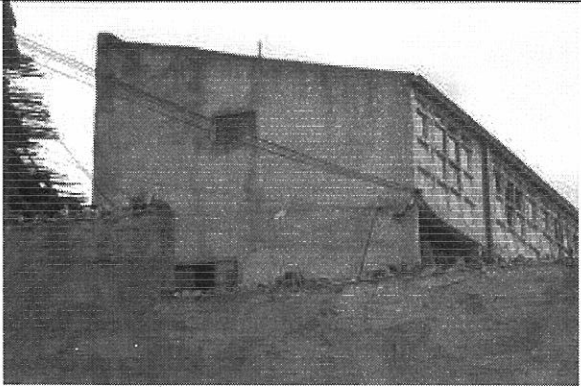
La fachada del edificio de la parte posterior se observa en buenas condiciones, no hay deterioro en los elementos que la conforman y no se detectan elementos sueltos, como se observa en la fotografía 7; en general los muros que conforman la estructura de la edificación están en buen estado, no hay agrietamientos ni fisuras, como se puede ver en la fotografía 8; los entresijos en madera no presentan deterioro los elementos que los conforman están en buen estado, como se ilustra en la fotografía 9; en la fotografía 10 se aprecia que las escaleras de acceso a los niveles superiores están en buenas condiciones; se puede establecer que esta edificación no presenta problemas de estabilidad.

- Realizar la demolición de la construcción de la zona frontal del predio
- Restringir el uso de la edificación hasta que se lleve a cabo la demolición
- Realizar mantenimiento preventivo a la edificación de la zona posterior

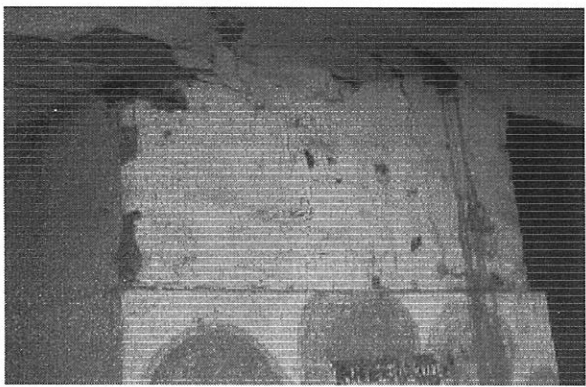
Foto 3. Muros internos en mal estado, construcción de la zona frontal	Foto 4. Muros agrietados, construcción zona frontal

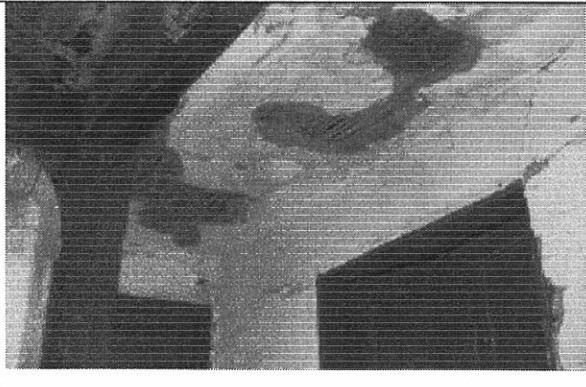
Foto 5. Cielo raso en mal estado	Foto 6. Colapso parcial del cielo raso en la construcción de la zona frontal

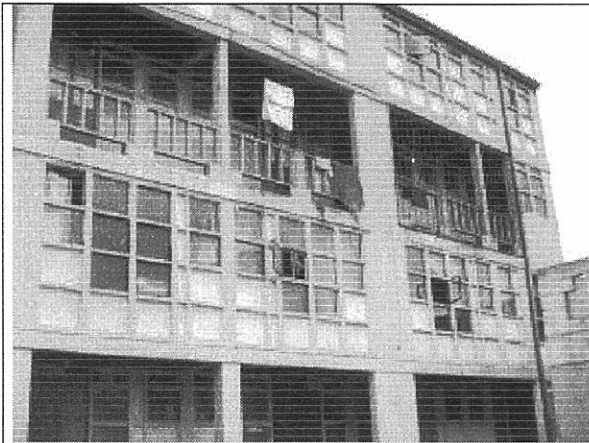
Foto 7. Fachada del edificio en buenas condiciones

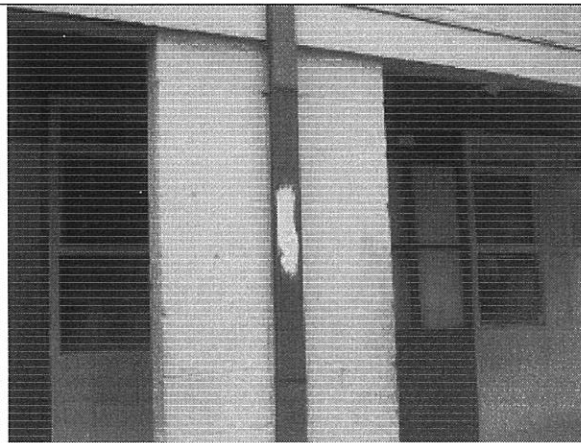
Foto 8. Muros del edificio en buen estado

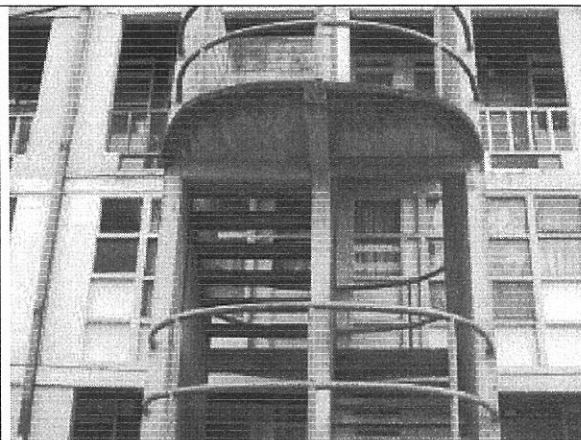
Foto 10. Escaleras del edificio en buen estado
