<b>CONCEPTO TÉCNICO DE AMENAZA RUINA</b>	Código:	GPR-FT-06
		Versión:	01
		Código Documental:

1.1 CONCEPTO DE AMENAZA RUINA N° CAR:	1231
1.2 ÁREA:	Investigación y Desarrollo
1.3 COORDINACIÓN:	Conceptos Técnicos
1.4 REFERENCIA CRUZADA RADICADO FOPAE:	2008ER9001
1.5 RESPUESTA OFICIAL No.	RO-31519

2.1 SOLICITANTE:	Asesoría de Obras de la Alcaldía Local de Los Mártires
2.2 LOCALIDAD:	(14) Los Mártires
2.3 UPZ:	(102) La Sabana
2.4 BARRIO O SECTOR CATASTRAL:	Voto Nacional
2.5 DIRECCIÓN:	Carrera 18 No. 9 – 48
2.6 CHIP:	AAA0034MEYN
2.7 FECHA DE VISITA:	Agosto 28 de 2008
2.8 POBLACIÓN BENEFICIADA:	Una Persona – Una Familia
2.9 ÁREA (m2):	240 m <sup>2</sup> (Aproximadamente)

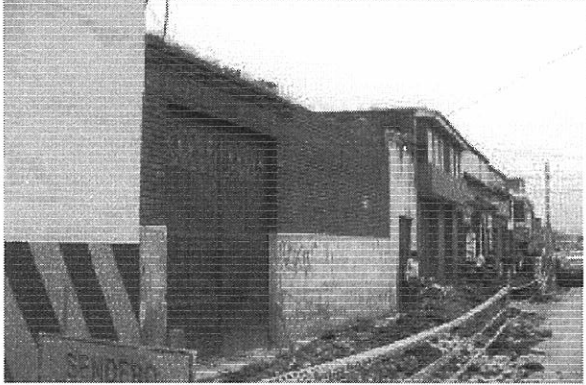
En el inmueble objeto de la visita técnica solamente hay como construcción el muro de cerramiento frontal y una edificación de un piso con dos habitaciones y baño la cual se encuentra en el costado sur de la zona posterior del predio, las paredes son en ladrillo de arcilla combinadas con paneles de fibro cemento, la cubierta es teja de lámina metálica sobre elementos de madera que se apoyan en los muros; el muro de cerramiento frontal está construido en mampostería de ladrillo de arcilla sin elementos de confinamiento, en el extremo norte hay una zona adosada al muro la cual está construida en adobe. El aspecto general del muro de cerramiento de la zona frontal se puede ver en la fotografía 1. Las dimensiones aproximadas del predio son ocho metros de frente y treinta metros de fondo.

Foto 1. Vista general del muro de cerramiento	Foto 2. Fisuras y desprendimientos de unidades de mampostería

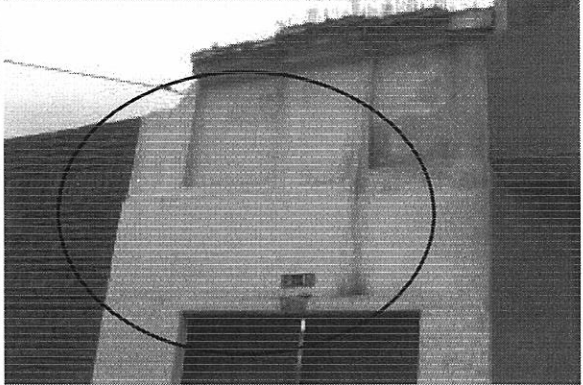
El muro de cerramiento está en malas condiciones, se detectaron fisuras y desprendimientos de unidades de mampostería en la parte superior del extremo sur con posibilidad de afectación a transeúntes y peatones, como se ilustra en la fotografía 2, en la cara interna del muro se observan fisuras a media altura, se puede ver el colapso parcial del muro de adobe que está adosado en el extremo norte y desprendimientos de unidades de mampostería de la zona superior, como se aprecia en las fotografías 3 y 4.

En líneas generales se observa daño fuerte en el muro de cerramiento de la zona frontal, se evidencia posibilidad de colapso a mediano plazo.

De acuerdo con lo anterior, se puede establecer que el muro de cerramiento de la zona frontal del inmueble ubicado en la Carrera 18 No. 9 - 48, **AMENAZA RUINA**, se observa daño fuerte, se evidencia posibilidad de colapso a mediano plazo. Se recomienda a los responsables o propietarios de la edificación desarrollar las siguientes actividades:

- Realizar la demolición del muro de cerramiento
- Proveer medidas de seguridad a peatones y transeúntes hasta que se lleve a cabo al demolición del muro

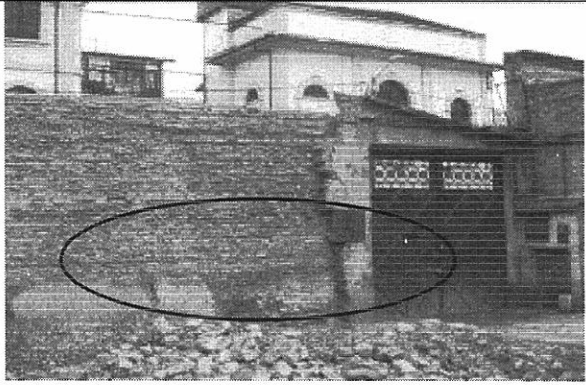
Foto 3. Vista cara posterior del muro de cerramiento, fisuras a media altura	Foto 4. Colapso parcial del muro y desprendimiento de unidades de mampostería zona superior

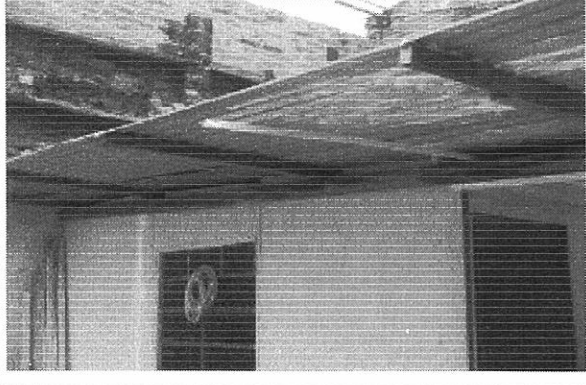
La construcción de la zona posterior está en buen estado, las paredes externas y la cubierta se observan en buenas condiciones, no hay fisuras ni daños en los acabados, como se puede ver en la fotografía 5; en la fotografía 6 se aprecian los muros y las divisiones internas, así como el cielo raso en madera, no hay deterioro en estos elementos, se encuentran en buen estado.

Foto 5. Muros y cubierta de la construcción de la zona posterior	Foto 6. Cielo raso y muros internos de la construcción posterior
