CONCEPTO TÉCNICO DE AMENAZA RUINA	Código:	GPR-FT-06
		Versión:	01
		Código Documental:

1.1 CONCEPTO DE AMENAZA RUINA N° CAR:	1233
1.2 ÁREA:	Investigación y Desarrollo
1.3 COORDINACIÓN:	Conceptos Técnicos
1.4 REFERENCIA CRUZADA RADICADO FOPAE:	2008ER7705
1.5 RESPUESTA OFICIAL No.	RO-31521

2.1 SOLICITANTE:	Inspección 14 C Distrital de Policía
2.2 LOCALIDAD:	(14) Los Mártires
2.3 UPZ:	(102) La Sabana
2.4 BARRIO O SECTOR CATASTRAL:	La Favorita
2.5 DIRECCIÓN:	Calle 17 A No. 16B – 39
2.6 CHIP:	AAA0072TZHK
2.7 FECHA DE VISITA:	Agosto 28 de 2008
2.8 POBLACIÓN BENEFICIADA:	Una Persona – Una Familia
2.9 ÁREA (m2):	200 m ² (Aproximadamente)

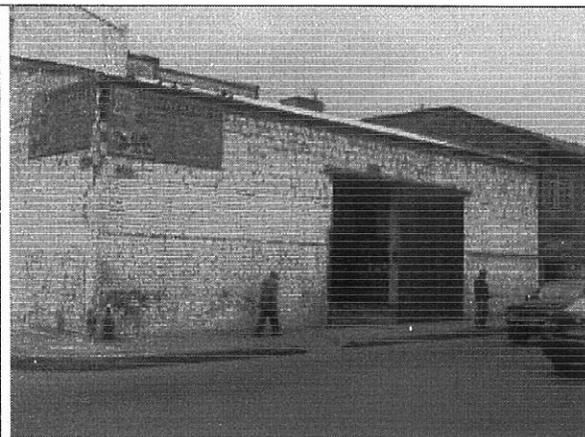
lámina metálica apoyada en una estructura en celosía metálica, en la zona oriental no hay cubierta; en el extremo sur occidental hay unas oficinas de dos niveles, cuya estructura principal son pórticos metálicos con entrepiso en placa maciza de concreto. El aspecto general del inmueble se puede ver en la fotografía 1. Las dimensiones aproximadas del predio son diez metros de frente y veinte metros de fondo.

Foto 1. Fachada costado occidental

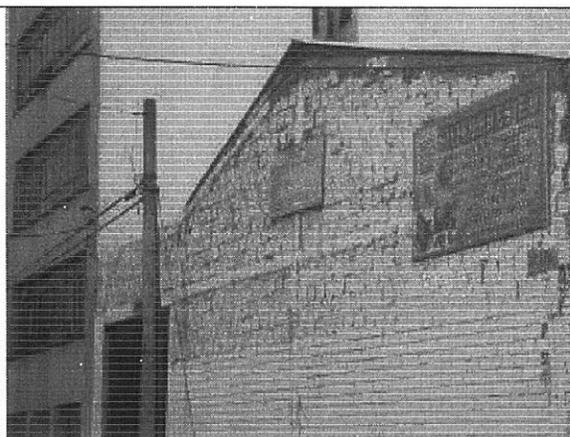
Los muros de cerramiento están en buenas condiciones, no se observa daño en las unidades de mampostería que los conforman, los elementos de confinamiento en concreto están en buen estado, no hay daño ni deterioro en estos elementos, en la cara interna no se detectan fisuras ni agrietamientos, no hay deterioro en las unidades de mampostería, las condiciones de los muros de cerramiento en ambas caras se pueden ver en las fotografías 1 a 4. La estructura metálica de las oficinas del sector sur occidental está en buenas condiciones, las columnas y vigas no presentan deterioro, los muros y la placa de entrepiso se encuentran en buen estado, no hay daño en acabados ni deflexiones en la placa, como se ilustra en las fotografía 5 y 6.

Foto 2. Muro de fachada costado norte

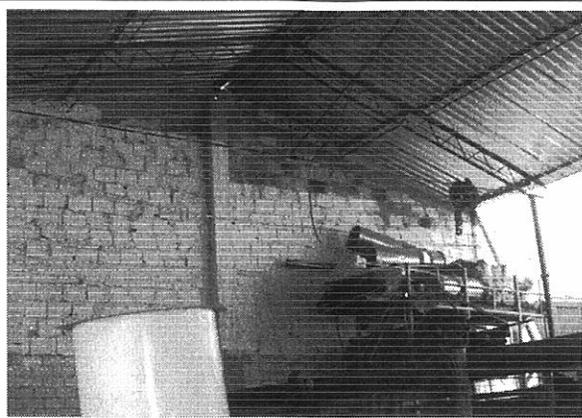
Foto 3. Cara interna del muro de fachada en el costado norte

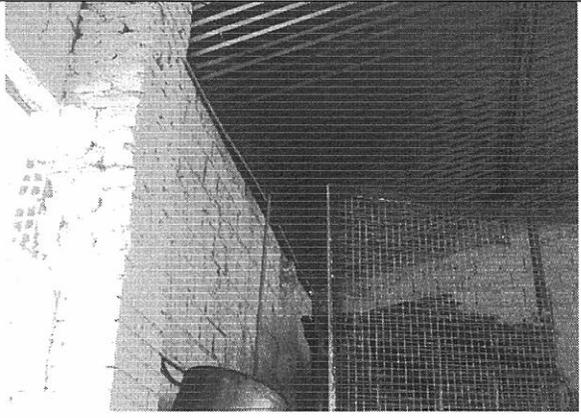
Foto 4. Cara interna de los muros de cerramiento en buen estado

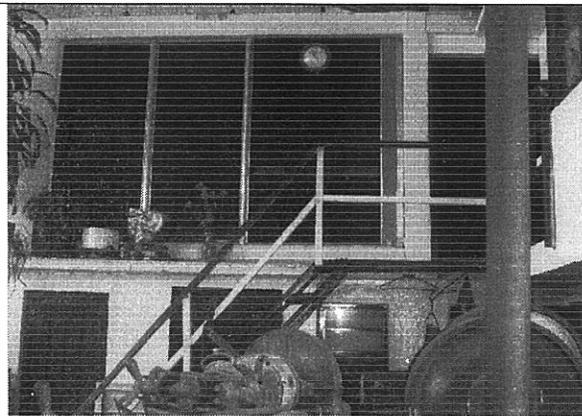
Foto 5. Oficinas costado sur

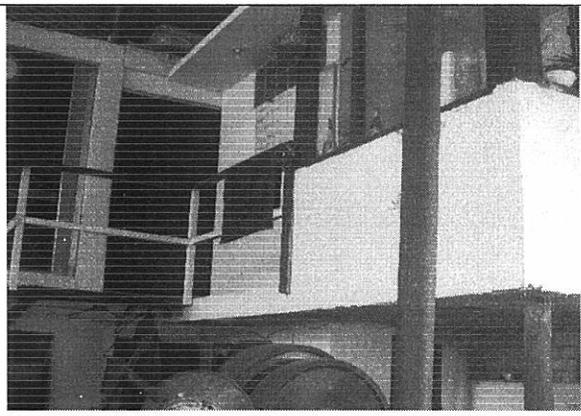
Foto 6. Muros y placa de oficina en buen estado

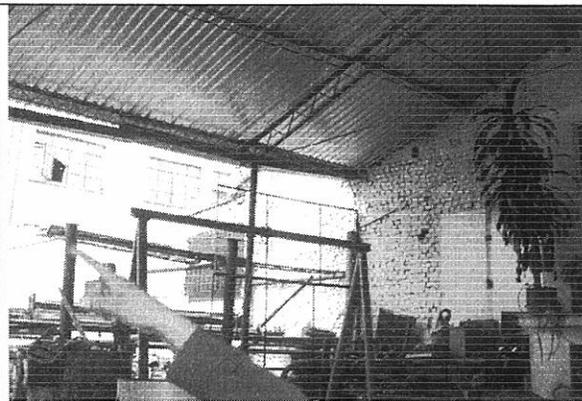
La estructura metálica que sostiene la cubierta de la zona occidental se observa en buen estado, las columnas, cerchas y correas en celosía no presentan daños, igualmente las tejas en lámina metálica están en buenas condiciones, como se puede ver en las fotografías 7 y 8.

Foto 7. Estructura metálica de cubierta

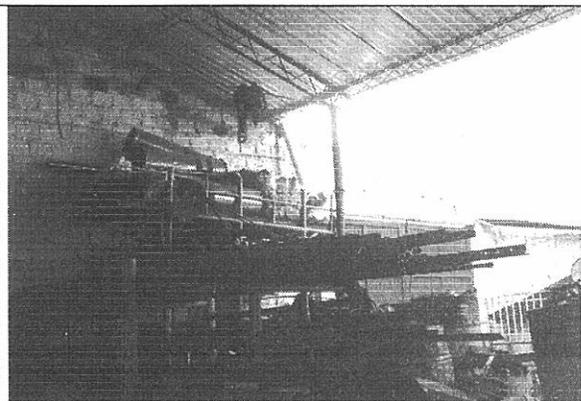
Foto 8. Apoyo de estructura metálica
