CONCEPTO TÉCNICO DE AMENAZA RUINA	Código:	GPR-FT-06
		Versión:	01
		Código Documental:

1.1 CONCEPTO DE AMENAZA RUINA N° CAR:	1234
1.2 ÁREA:	Subdirección de Investigación y Desarrollo
1.3 COORDINACIÓN:	Conceptos Técnicos
1.4 REFERENCIA CRUZADA RADICADO FOPAE:	2008ER8694
1.5 RESPUESTA OFICIAL No.	RO-31608

2.1 SOLICITANTE:	ALCALDIA LOCAL DE BARRIOS UNIDOS
2.2 LOCALIDAD:	12 – BARRIOS UNIDOS
2.3 UPZ:	98 – LOS ALCÁZARES
2.4 BARRIO O SECTOR CATASTRAL:	LA ESPERANZA
2.5 DIRECCIÓN:	Carrera 15 # 66 – 00 / 14
2.6 CHIP:	AAA0085SEWW
2.7 FECHA DE VISITA:	Agosto 15 de 2008
2.8 POBLACIÓN BENEFICIADA:	1 Persona
2.9 ÁREA (m2):	250

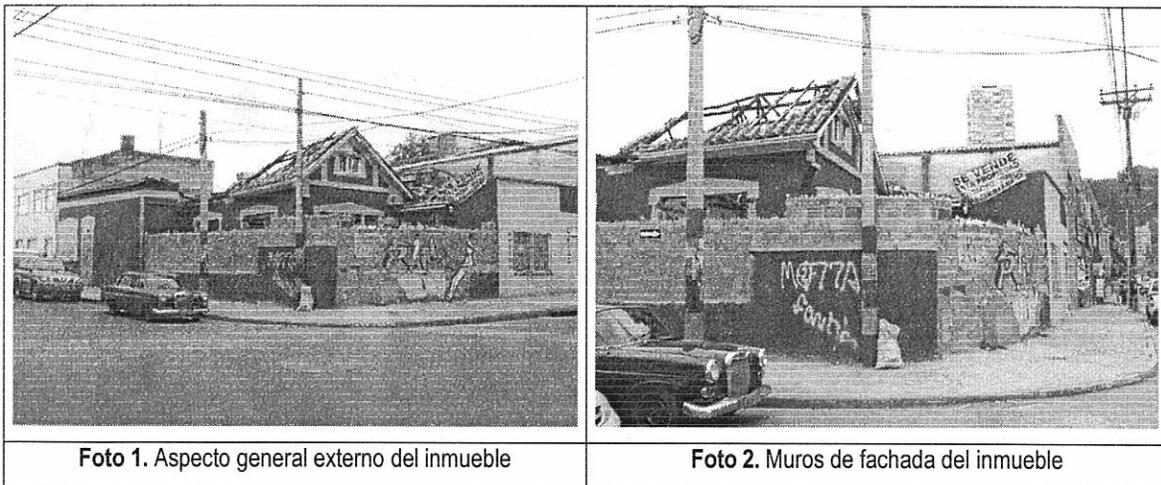
elementos de madera, en los sitios en que existe cielo raso es en esterilla de guadua pañetada. El aspecto externo de la edificación se puede apreciar en las fotografías 1 y 2 del registro fotográfico. El área construida es de aproximadamente 250 metros cuadrados.

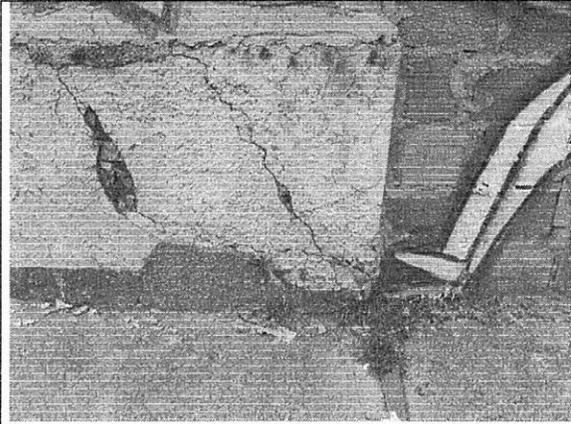
La edificación se encuentra en malas condiciones. Los muros externos presentan daños graves, existen agrietamientos en el muro de fachada con desprendimientos de acabados, los daños externos de la edificación se pueden ver en las fotos 3 a 5. Los muros internos se encuentran en malas condiciones, presentan alto deterioro, algunos tienen fisuras, agrietamientos y fracturas con desprendimiento del pañete de recubrimiento y pérdida de unidades de mampostería, hay agrietamientos con varios milímetros de separación, adicionalmente han desaparecido elementos como puertas y ventanas, el estado de los muros internos se presenta en las fotos 6 a 10. La cubierta ha colapsado casi en su totalidad, en el sitio se encuentran algunos de los elementos de madera rolliza que conformaban la estructura de cubierta que presentan posibilidades de caída y están altamente deteriorados, como se puede ver en las fotos 11 a 14.

Foto 3. Fracturas del muro de fachada

- Demoler toda la edificación
- Mantener las medidas de aislamiento y protección a transeúntes hasta que se realice la demolición de la edificación
- Mantener restringido el uso de la edificación hasta que se realice la actividad de demolición
- Las anteriores recomendaciones se deben adelantar de manera inmediata, teniendo en cuenta la normatividad exigida para los inmuebles de conservación arquitectónica, patrimonio cultural o histórico, si el inmueble está afectado por dicha normatividad

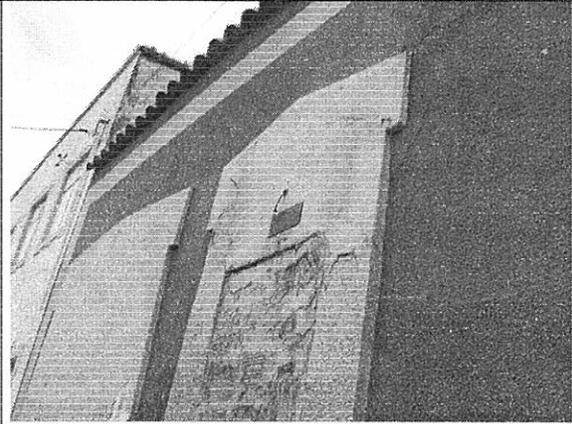
Foto 4. Agrietamiento en muros de fachada

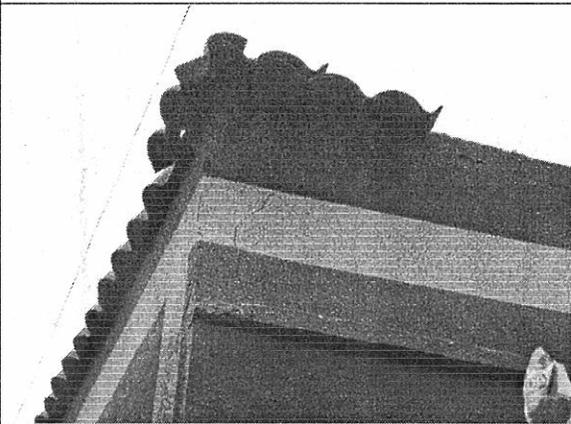
Foto 5. Agrietamiento superior en muro de fachada

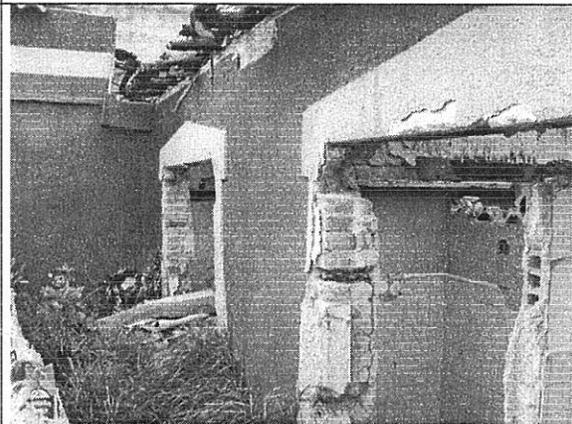
Foto 6. Daño severo de muros internos

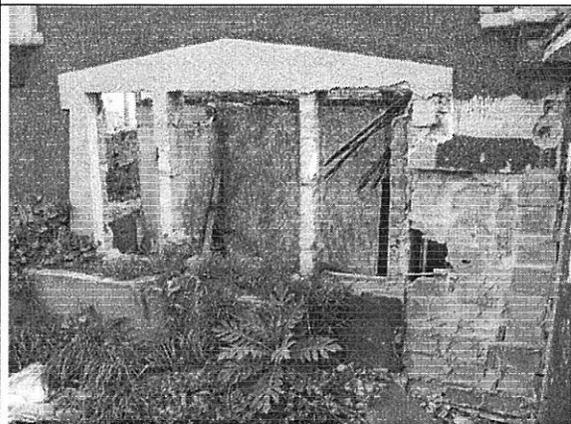
Foto 7. Desprendimiento del pañete de recubrimiento

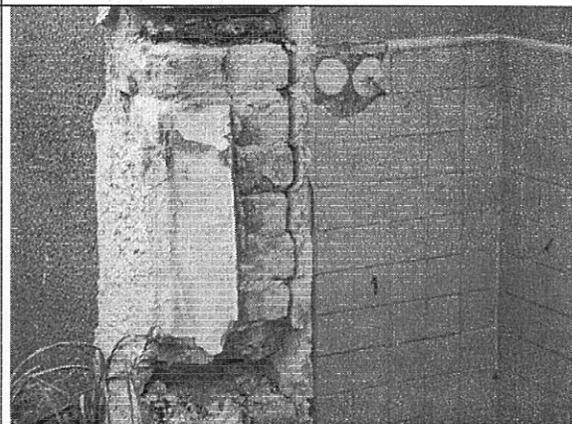
Foto 8. Grietas y pérdida de unidades de mampostería

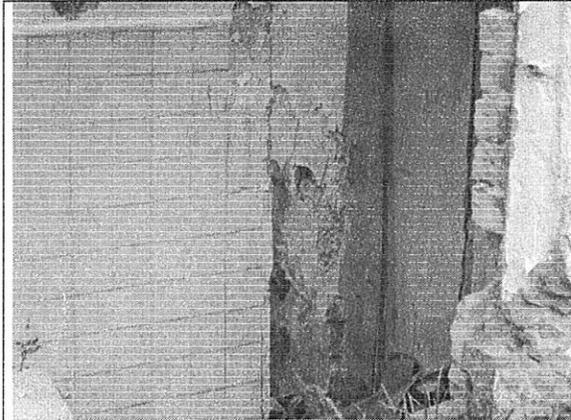
Foto 9. Deterioro generalizado de los muros internos

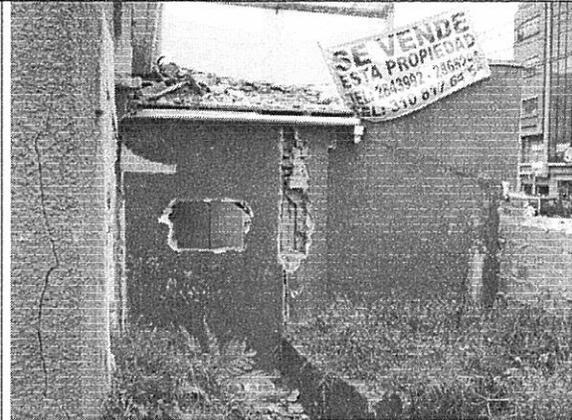
Foto 10. Agrietamientos y fracturas en muros internos

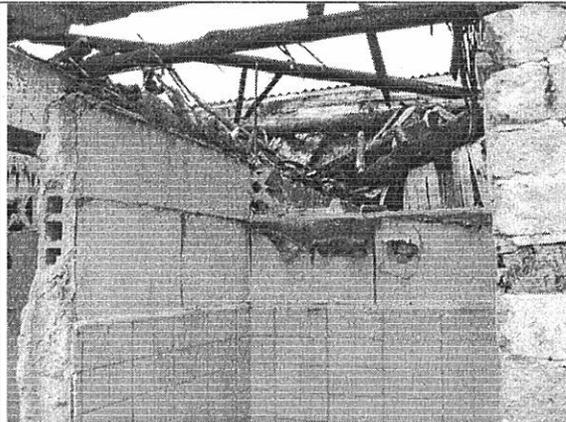
Foto 11. Caída de elementos de la estructura de cubierta

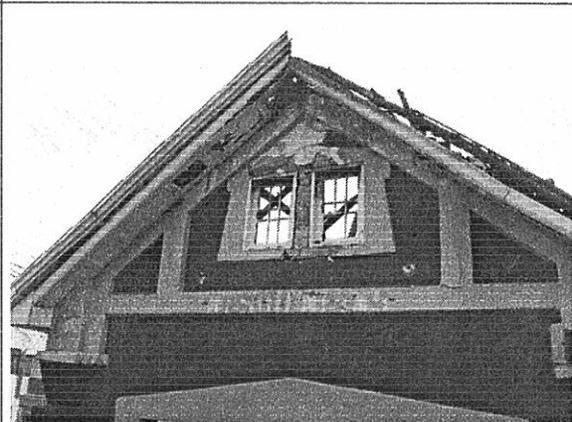
Foto 12. Cubierta con daño severo

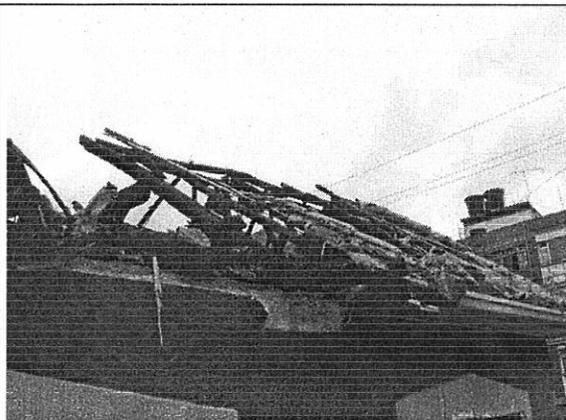
Foto 13. Elementos de cubierta a punto de colapsar

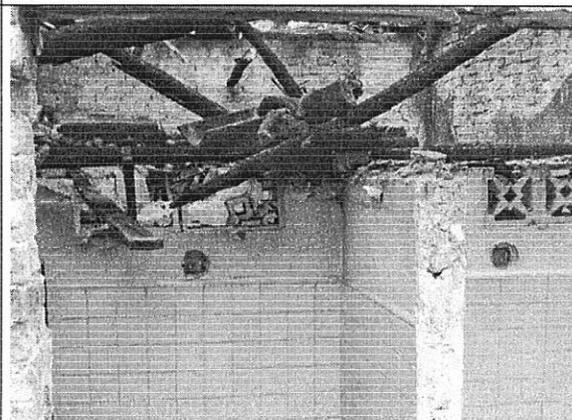
Foto 14. Colapso de la estructura de cubierta
