| ALCALDÍA MAYOR DE BOGOTÁ D.C. Fondo Prevención y Atención Emergencias | CONCEPTO TÉCNICO DE AMENAZA RUINA | Código: | GPR-FT-06 |

| 1.1 CONCEPTO DE AMENAZA RUINA N° CAR: | 1236 |

| 2.5 DIRECCIÓN: | Calle 71 A # 68 F – 66 (Muro de Cerramiento) |
| 2.7 FECHA DE VISITA: | Agosto 21 de 2008 |

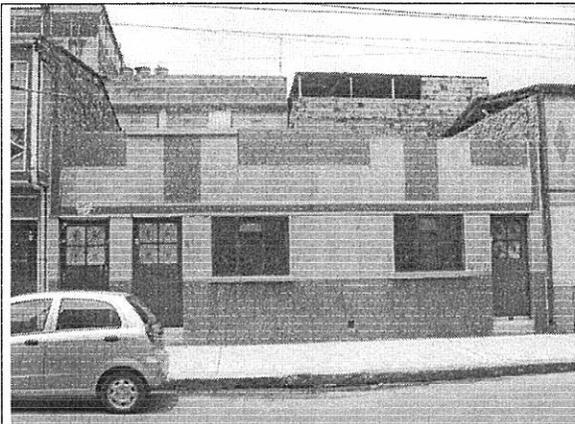
mampostería de ladrillo tolete y algunos sectores en bloque hueco de arcilla cocida de perforación horizontal, no poseen elementos de confinamiento ni están reforzados, en la cara interna se encuentran pañetados y pintados. El muro de fachada en su cara externa tiene un acabado en gravilla lavada con dos tonalidades, en la foto 1 del registro fotográfico se puede observar la fachada del predio.

Foto 1. Vista general del muro de fachada

- Retirar los materiales de demolición que están depositados contra los muros perimetrales y contra el muro de fachada
- Demoler los muros perimetrales que presentan pérdida de verticalidad y agrietamientos
- Proveer de apuntalamiento horizontal al muro de fachada y realizar labores de mantenimiento en dicho muro

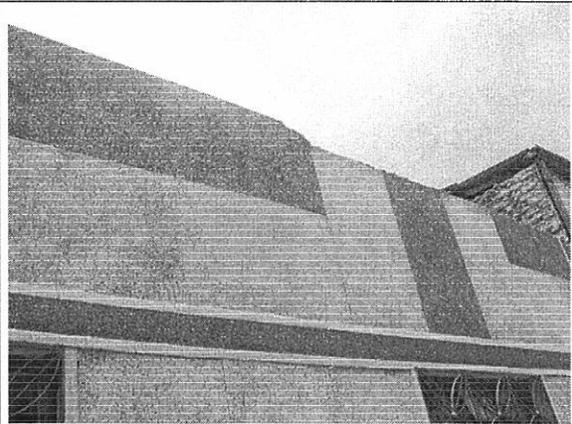
Foto 2. Vista de la parte superior del muro de fachada

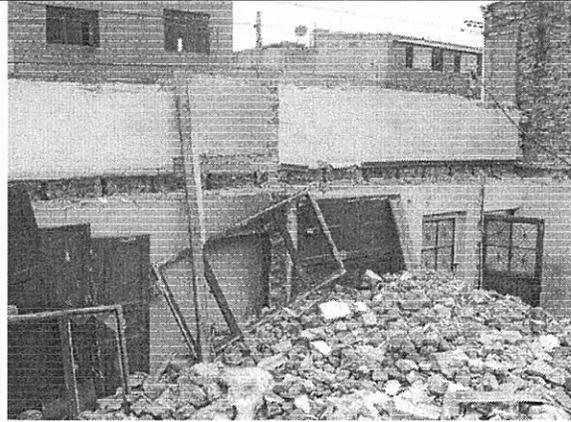
Foto 3. Cara interna del muro de fachada

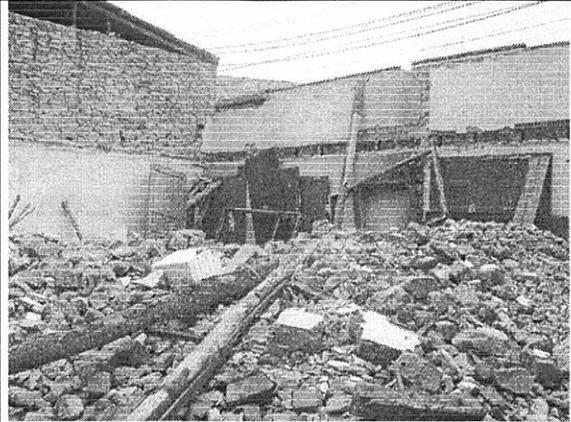
Foto 4. Se han retirado los muros perpendiculares

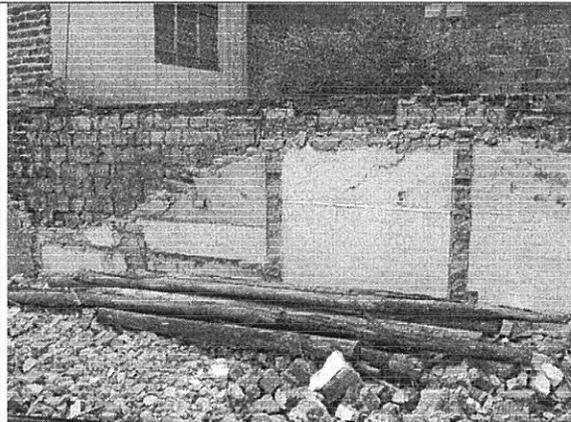
El muro de fachada se encuentra en buenas condiciones estructurales, no se detectaron indicios de problemas de estabilidad, no se observan agrietamientos, deformaciones, pérdida de verticalidad ni otra evidencia de mal comportamiento estructural, sin embargo debido a que este era un muro para una edificación de dos pisos y se han retirado el entrepiso y los muros perpendiculares, ha quedado con una esbeltez mayor a la original y sin elementos de apuntalamiento horizontal, el estado del muro interna y externamente se puede ver en las fotos 1 a 4. En los demás muros se detectaron algunas fisuras, agrietamientos y pérdida de verticalidad en algunos de ellos, adicionalmente parte de los materiales resultantes de la demolición se han depositado contra los muros perimetrales generando presión adicional sobre ellos. Lo anteriormente descrito se puede observar en las fotos 5 a 8 del registro fotográfico.

Se considera que el daño que presenta el muro de fachada es leve, los demás muros presentan daño fuerte se detectan posibilidades de colapso a mediano plazo.

Foto 5. Muro parcialmente demolido y con grietas

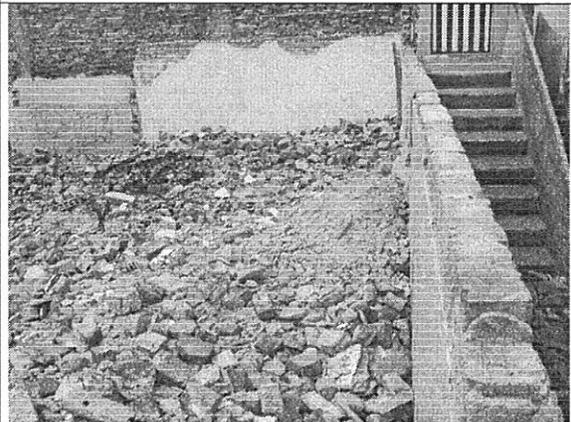
Foto 6. Muro de lindero con pérdida de verticalidad

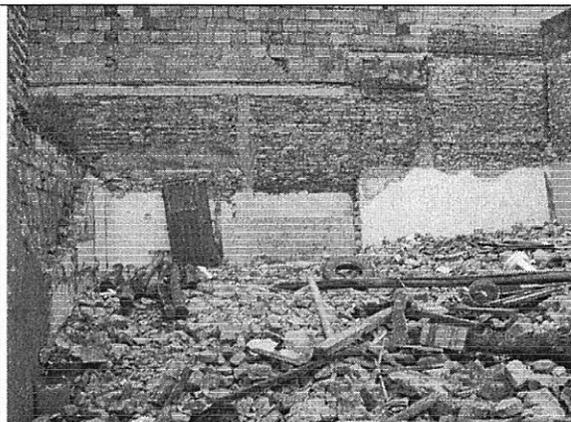
Foto 7. Muro posterior parcialmente demolido

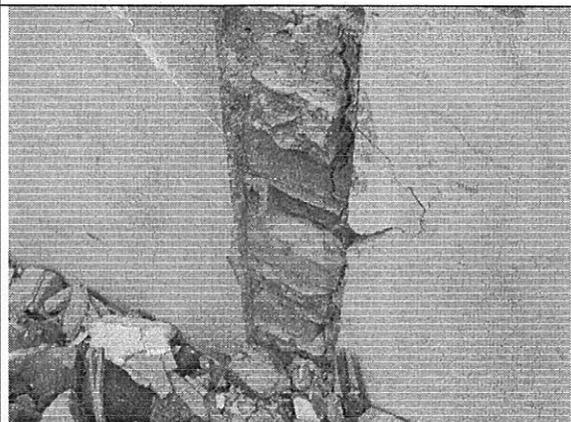
Foto 8. Grieta vertical muro de lindero
