CONCEPTO TÉCNICO DE AMENAZA RUINA	Código:	GPR-FT-06
		Versión:	01
		Código Documental:

1.1 CONCEPTO DE AMENAZA RUINA N° CAR:	1237
1.2 ÁREA:	Investigación y Desarrollo
1.3 COORDINACIÓN:	Conceptos Técnicos
1.4 REFERENCIA CRUZADA RADICADO FOPAE:	2008ER9041
1.5 RESPUESTA OFICIAL No.	RO-31805

2.1 SOLICITANTE:	Inspección Trece A Distrital de Policía
2.2 LOCALIDAD:	(13) Teusaquillo
2.3 UPZ:	(101) Teusaquillo
2.4 BARRIO O SECTOR CATASTRAL:	Teusaquillo
2.5 DIRECCIÓN:	Calle 34 No. 17 - 26
2.6 CHIP:	AAA0083HOBR
2.7 FECHA DE VISITA:	Septiembre 02 de 2008
2.8 POBLACIÓN BENEFICIADA:	Una Persona – Una Familia
2.9 ÁREA (m2):	240 m ² (Aproximadamente)

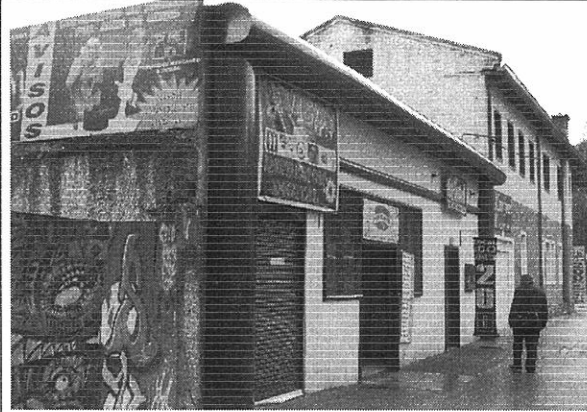
Los muros de fachada están en buen estado, no hay deterioro en las unidades de mampostería que los conforman ni en los acabados, no se detectan fisuras ni agrietamientos, como se puede apreciar en las fotografías 1 y 2. Los muros internos se encuentran en buenas condiciones, los acabados no presentan deterioro, no hay daños en las unidades de mampostería, el estado de los muros internos se puede ver en las fotografías 3 y 4.

Foto 1. Fachada costado sur

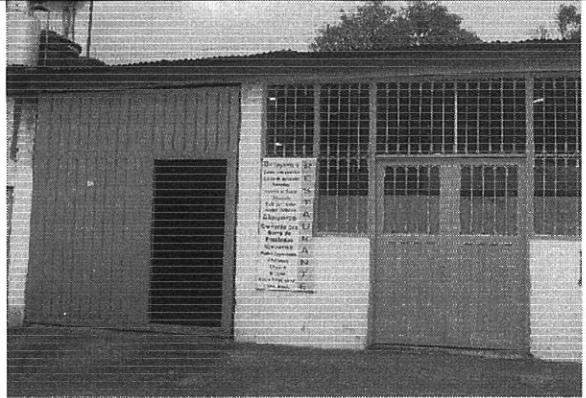
Foto 2. Fachada costado norte

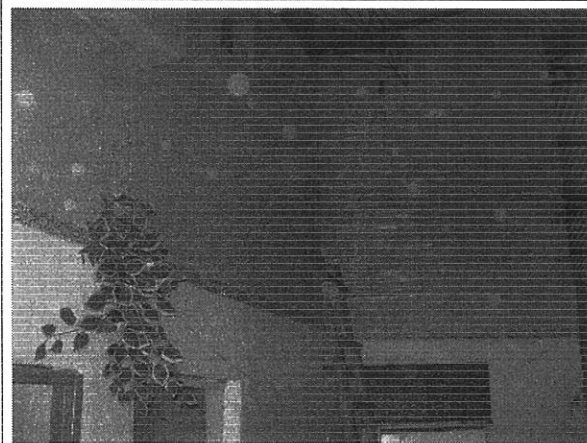
Foto 3. Muros internos laterales en buen estado

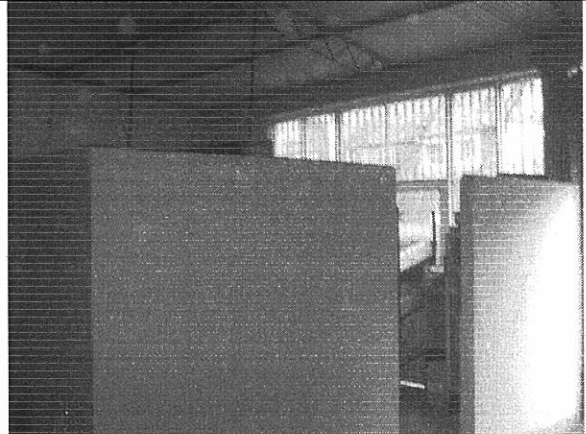
Foto 4. Muros zona posterior en buenas condiciones

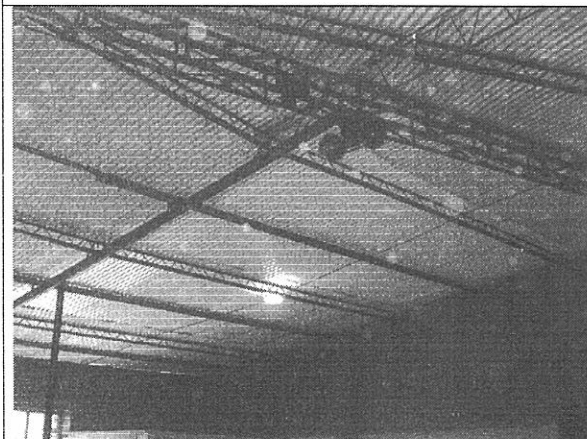
La estructura metálica de cubierta y las tejas de lámina metálica están en buen estado, los elementos principales cerchas y correas no presentan deterioro, no se evidencian deflexiones, las tejas de lámina metálica están adecuadamente amarradas a la estructura, no hay deterioro en las mismas, las condiciones de la cubierta se pueden apreciar en la fotografía 5.

Foto 5. Estructura metálica de cubierta en buen estado
