CONCEPTO TÉCNICO DE AMENAZA RUINA	Código:	GPR-FT-06
		Versión:	01
		Código Documental:

1.1 CONCEPTO DE AMENAZA RUINA N° CAR:	1244
1.2 ÁREA:	Subdirección de Investigación y Desarrollo
1.3 COORDINACIÓN:	Conceptos Técnicos
1.4 REFERENCIA CRUZADA RADICADO FOPAE:	2008ER9534
1.5 RESPUESTA OFICIAL No.	RO-31912

2.1 SOLICITANTE:	INSPECCIÓN SEPTIMA A DISTRITAL DE POLICÍA
2.2 LOCALIDAD:	7 – BOSA
2.3 UPZ:	84 – BOSA OCCIDENTAL
2.4 BARRIO O SECTOR CATASTRAL:	SAN BERNARDINO SECTOR POTRERITO
2.5 DIRECCIÓN:	Carrera 89 A Bis # 80 – 89 Sur
2.6 CHIP:	AAA0151BYEA
2.7 FECHA DE VISITA:	Agosto 28 de 2008
2.8 POBLACIÓN BENEFICIADA:	1 Persona – 1 Familia
2.9 ÁREA (m2):	100

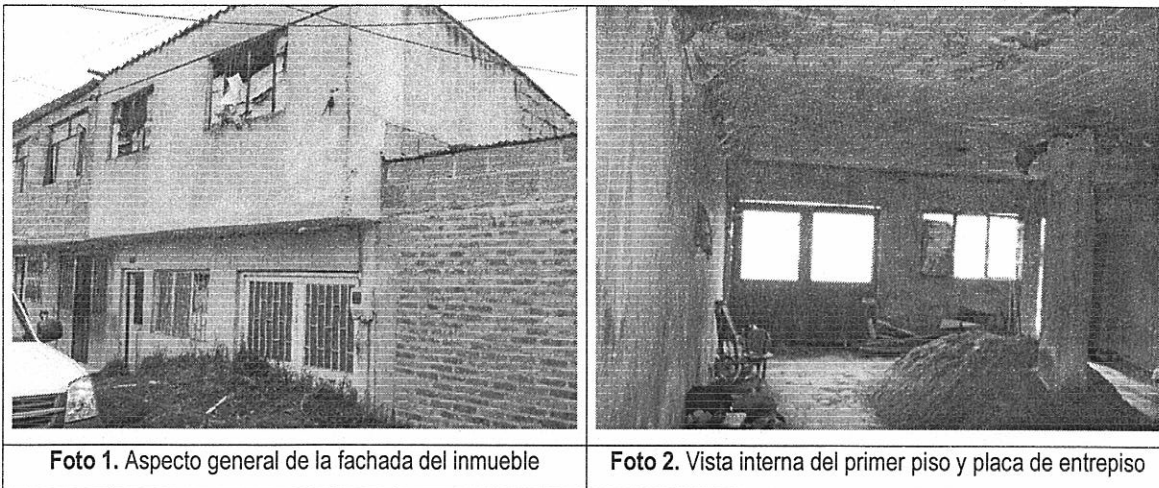
cemento sobre elementos de madera que se apoyan en los muros. El segundo piso no se encuentra terminado en su totalidad, falta una zona por cubrir y por darle acabados a los muros. El aspecto externo de la edificación se puede apreciar en la fotografía 1 del registro fotográfico. El área de construcción aproximada es de 100 metros cuadrados.

La edificación se encuentra en buenas condiciones. Los muros externos no presentan daños, como se puede ver en la foto 1; los muros internos de primer piso, los elementos estructurales, el entrepiso y la escalera no presentan daños, no se detectan indicios de inestabilidad, el estado interno del primer piso de la edificación se puede observar en las fotos 2 a 4; en uno de los muros y la placa de piso existe afectación por humedad excesiva como muestra la foto 5, condición que no altera la estabilidad general de la edificación. Los muros del sector medio y posterior del segundo piso no tienen acabados y es posible observar los elementos de concreto para proveer confinamiento, en este sector no se ha colocado cubierta por lo que los muros se encuentran expuestos a la acción directa de los agentes meteorológicos y se aprecia deterioro incipiente de varios elementos, estos muros no presentan daño, ni indicios de inestabilidad y su estado se puede ver en las fotos 6 y 7. En el sector frontal del segundo piso, que se encuentra cubierto, se detectó que el muro de la cocina tiene dos agrietamientos en sentido horizontal que coinciden con los niveles inferior y superior de una ventana, como se puede ver en las fotos 8 y 9, la foto 10 muestra un muro de este sector en buen estado.

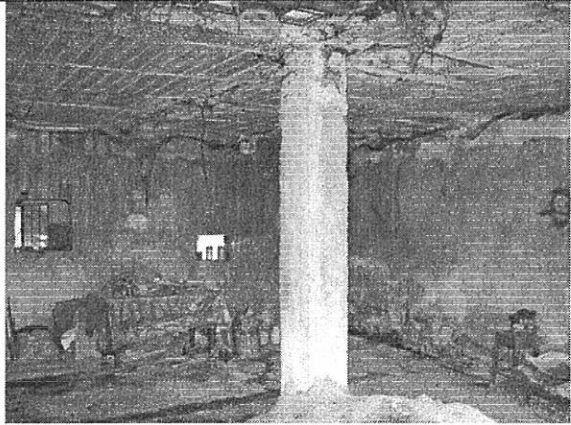
Foto 3. Aspecto de elementos estructurales

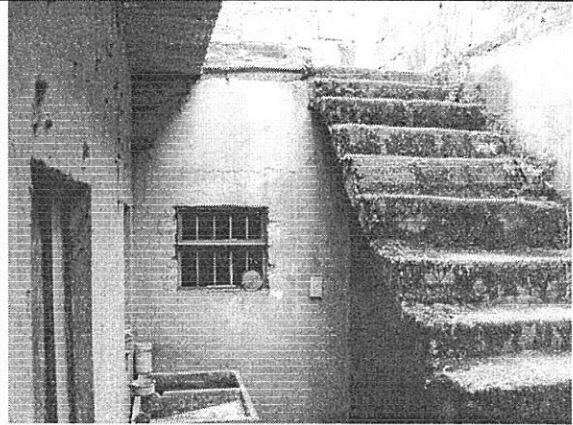
Foto 4. Escaleras en concreto en buen estado

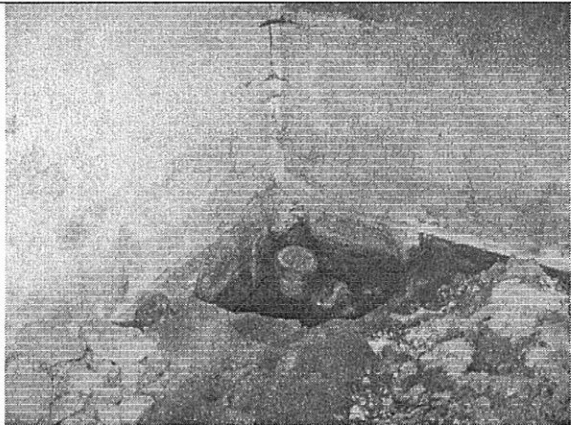
Foto 5. Afectación por humedad excesiva

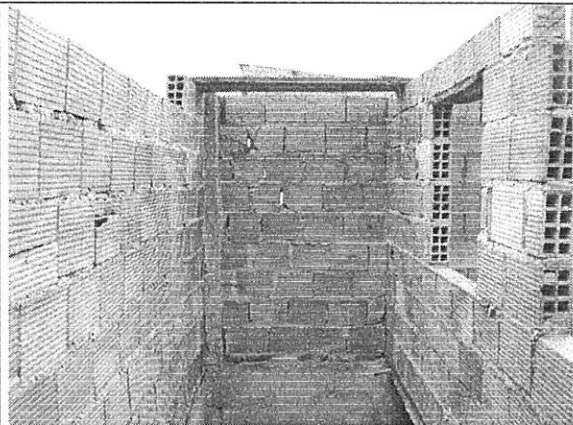
Foto 6. Muros de segundo piso sin acabados

- Reparar el muro de cocina que presenta dos agrietamientos en sentido horizontal
- Como medida preventiva se recomienda colocar cubierta en el área faltante, para proteger los elementos y contrarrestar el deterioro incipiente de la edificación

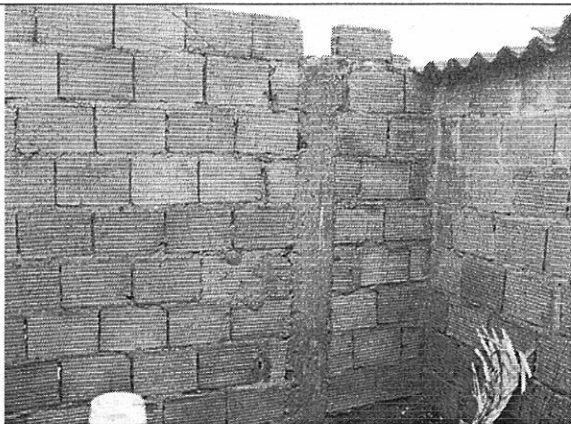
Foto 7. Elementos de confinamiento para los muros

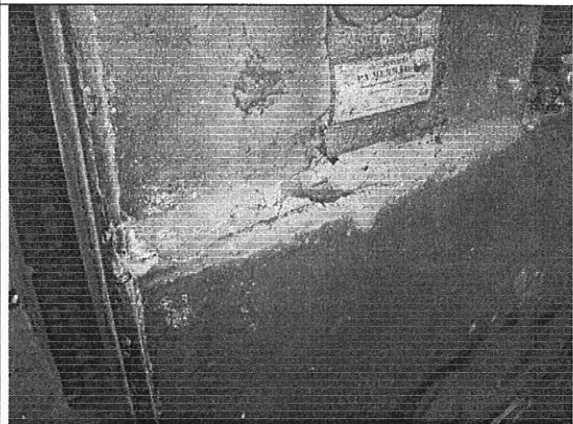
Se considera que el daño estructural de la edificación es leve, sin embargo se detectan posibilidades de colapso a corto plazo del muro de la cocina que presenta agrietamientos.

Foto 8. Agrietamiento inferior del muro de la cocina

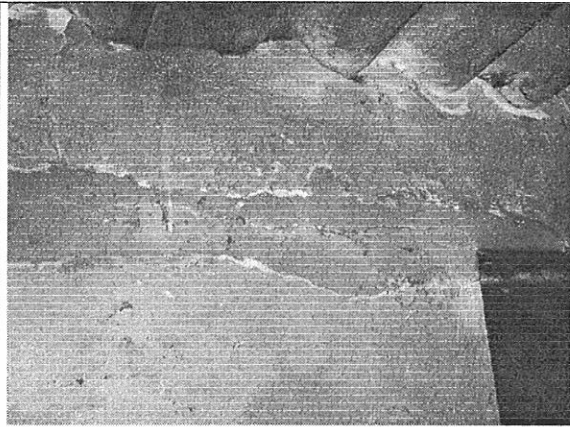
Foto 9. Agrietamiento superior del muro de la cocina

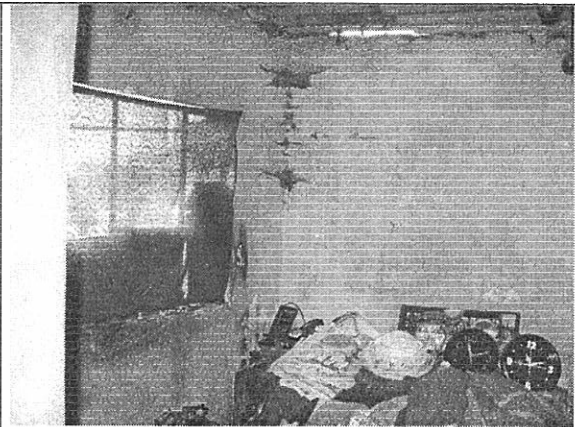
Foto 10. Muros del sector frontal del segundo piso
