<b>CONCEPTO TÉCNICO DE AMENAZA RUINA</b>	Código:	GPR-FT-06
		Versión:	01
		Código Documental:

1.1 CONCEPTO DE AMENAZA RUINA N° CAR:	1246
1.2 ÁREA:	Subdirección de Investigación y Desarrollo
1.3 COORDINACIÓN:	Conceptos Técnicos
1.4 REFERENCIA CRUZADA RADICADO FOPAE:	2008ER9533
1.5 RESPUESTA OFICIAL No.	RO-31913

2.1 SOLICITANTE:	INSPECCIÓN SÉPTIMA A DISTRITAL DE POLICÍA
2.2 LOCALIDAD:	7 – BOSA
2.3 UPZ:	85 – BOSA CENTRAL
2.4 BARRIO O SECTOR CATASTRAL:	PROVIDENCIA
2.5 DIRECCIÓN:	Diagonal 91 Sur # 87 – 32
2.6 CHIP:	AAA0151LYFT
2.7 FECHA DE VISITA:	Agosto 28 de 2008
2.8 POBLACIÓN BENEFICIADA:	5 Personas – 2 Familias
2.9 ÁREA (m2):	70

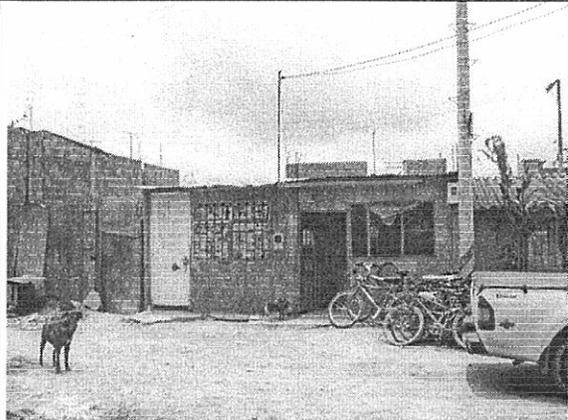
acabados a los muros. El aspecto externo de la edificación se puede apreciar en la fotografía 1 del registro fotográfico. El área de construcción aproximada es de 70 metros cuadrados.

Foto 1. Aspecto general de la fachada del inmueble	Foto 2. Dintel sobre ventana rotado

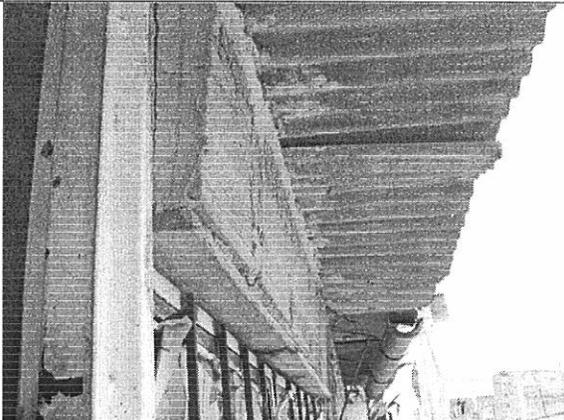
La edificación se encuentra en buenas condiciones. Los muros externos no presentan daños a excepción del dintel sobre una de las ventanas que ha rotado sobre su eje longitudinal, como se puede ver en las fotos 2 y 3; los muros internos, los elementos estructurales y la cubierta no presentan daños, no se detectan indicios de inestabilidad, el estado interno de la edificación se puede observar en las fotos 4 a 7. Es de anotar que se han construido columnetas en concreto para proveer confinamiento sin embargo no se han colocado elementos horizontales en el extremo superior de los muros, como se observa en las fotos 8 a 10. Se considera que el daño estructural de la edificación es leve y no se detectan posibilidades de colapso a corto plazo.

- Reemplazar el dintel sobre la ventana de la fachada
- Como medida adicional se recomienda completar el confinamiento de los muros
- Establecer un programa de mantenimiento general a todos los elementos de la edificación

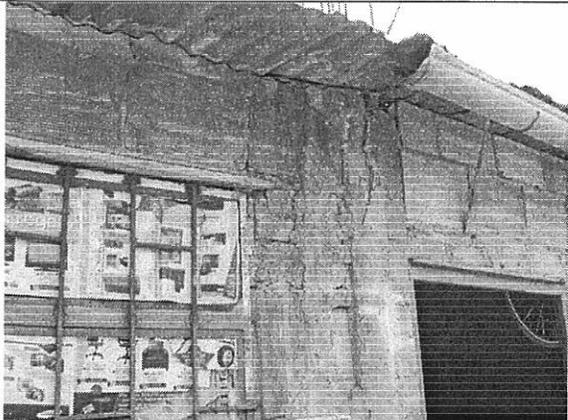
Foto 3. Apoyo del dintel agrietado	Foto 4. Muros internos sin daño visible

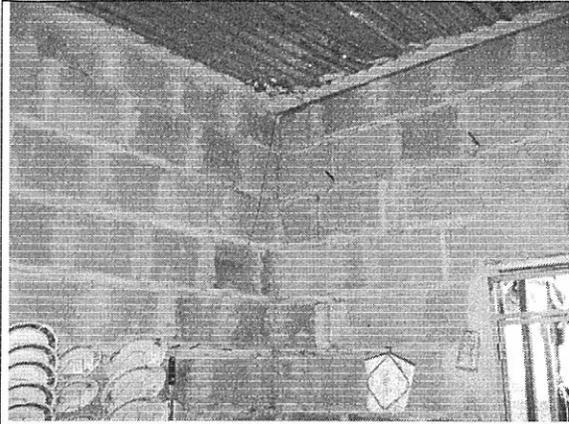
Foto 5. Muros internos en buen estado

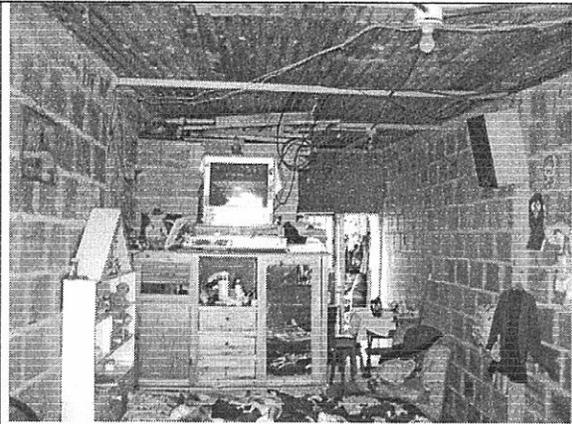
Foto 6. Aspecto general del interior, sin daños visibles

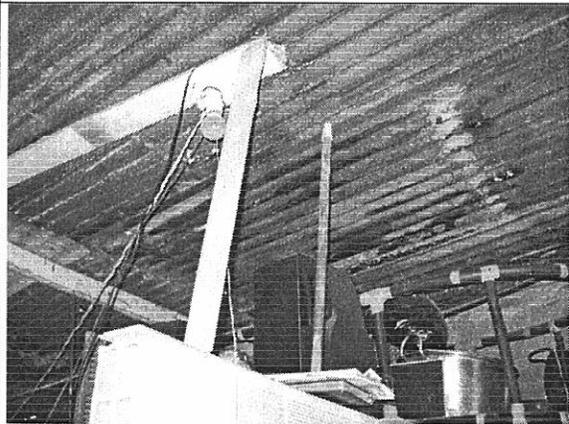
Foto 7. Cubierta en lámina metálica sin daño aparente

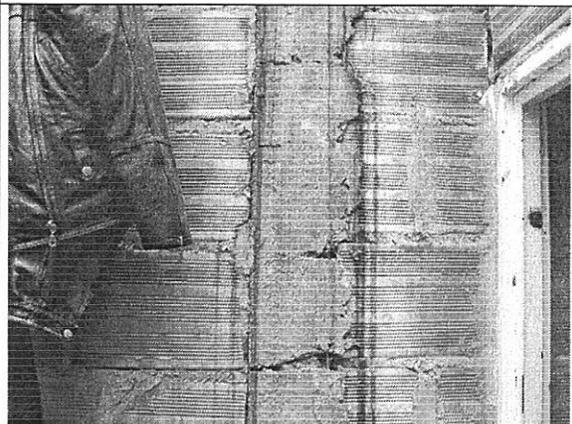
Foto 8. Elementos de confinamiento en concreto

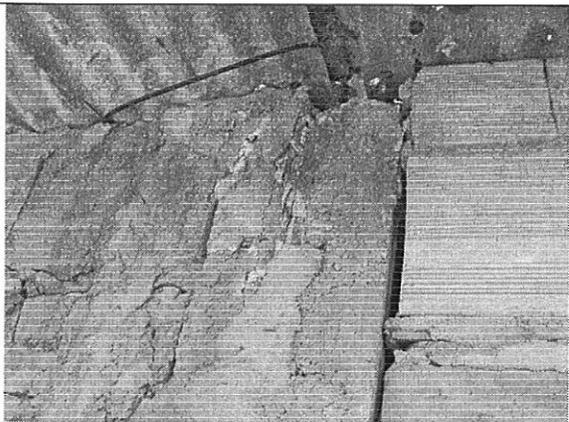
Foto 9. Extremo superior de las columnetas

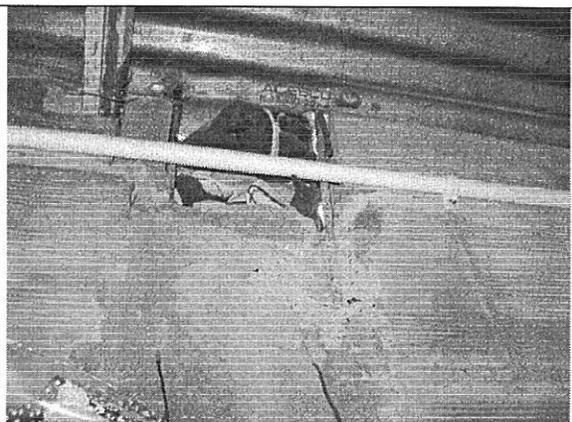
Foto 10. Falta de elementos horizontales de confinamiento
