<h2>CONCEPTO TÉCNICO DE AMENAZA RUINA</h2>	Código:	GPR-FT-06
		Versión:	01
		Código Documental:

1.1 CONCEPTO DE AMENAZA RUINA N° CAR:	1252
1.2 ÁREA:	Investigación y Desarrollo
1.3 COORDINACIÓN:	Conceptos Técnicos
1.4 REFERENCIA CRUZADA RADICADO FOPAE:	2008ER10969
1.5 RESPUESTA OFICIAL No.	RO-32026

2.1 SOLICITANTE:	Inspección Once A Distrital de Policía
2.2 LOCALIDAD:	(11) Suba
2.3 UPZ:	(19) El Prado
2.4 BARRIO O SECTOR CATASTRAL:	San José del Prado
2.5 DIRECCIÓN:	Calle 137 No. 50 – 20/14 (Muro de Cerramiento)
2.6 CHIP:	AAA0119TKCX
2.7 FECHA DE VISITA:	Septiembre 18 de 2008
2.8 POBLACIÓN BENEFICIADA:	Una Persona – Una Familia
2.9 ÁREA (m ²):	20 m ² (Aproximadamente)

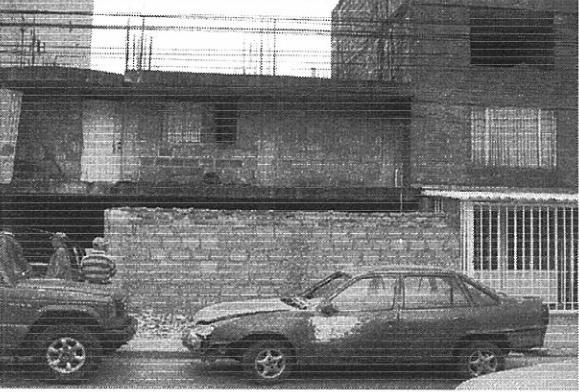
El muro de cerramiento del inmueble se encuentra en buen estado, no se observan agrietamientos ni fisuras, no hay daños en las unidades de mampostería que lo conforman, el mortero de pega en las juntas se observa en buenas condiciones, como se puede apreciar en las fotografías 1 y 2, sin embargo se detectó que en la hilada superior en ladrillo tolete hay algunas unidades sueltas con posibilidad de desprendimiento como se ve en la fotografía 3. El machón en mampostería que se encuentra en la cara interna está en buen estado, no hay fisuras ni daños en los ladrillos que lo conforman, como se ilustra en la fotografía 4; en la fotografía 5 se puede ver la columneta de confinamiento del extremo occidental, se encuentra en buenas condiciones, no hay deterioro en el concreto. El muro de cerramiento se encuentra vinculado al muro perpendicular medianero del costado oriental, como se aprecia en la fotografía 6.

Foto 1. Vista general del muro de cerramiento	Foto 2. Vista cara exterior

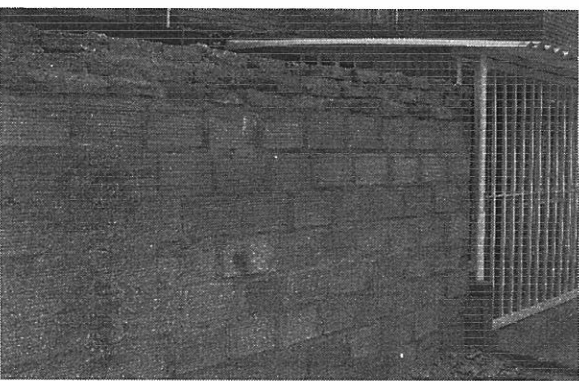
Foto 3. Bloques en buen estado, ladrillos de la hilada superior sueltos	Foto 4. Cara interna, machón en mampostería

- Retirar los ladrillos de la parte superior que presentan posibilidad de desprendimiento
- Proveer medidas de seguridad a peatones y transeúntes hasta que se desarrolle la actividad anterior

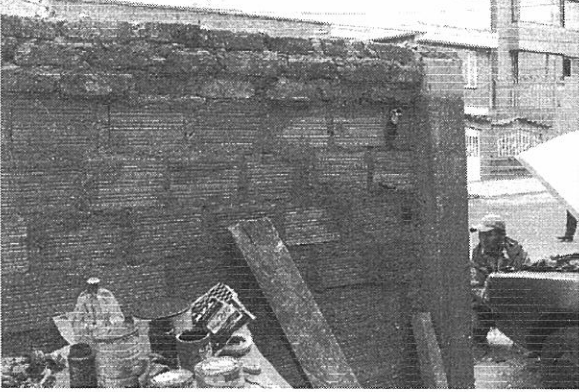
Foto 5. Columneta de confinamiento en extremo occidental	Foto 6. Muro perpendicular en extremo oriental
