<h2>CONCEPTO TÉCNICO DE AMENAZA RUINA</h2>	Código:	GPR-FT-06
		Versión:	01
		Código Documental:

1.1 CONCEPTO DE AMENAZA RUINA N° CAR:	1257
1.2 ÁREA:	Investigación y Desarrollo
1.3 COORDINACIÓN:	Conceptos Técnicos
1.4 REFERENCIA CRUZADA RADICADO FOPAE:	2008ER10599
1.5 RESPUESTA OFICIAL No.	RO-32033

2.1 SOLICITANTE:	Secretaría General de Inspecciones de Barrios Unidos
2.2 LOCALIDAD:	(12) Barrios Unidos
2.3 UPZ:	(98) Los Alcázares
2.4 BARRIO O SECTOR CATASTRAL:	Alcázares
2.5 DIRECCIÓN:	Carrera 29 No. 70 - 22
2.6 CHIP:	AAA0153EKYN
2.7 FECHA DE VISITA:	Septiembre 23 de 2008
2.8 POBLACIÓN BENEFICIADA:	Una Persona – Una Familia
2.9 ÁREA (m2):	180 m ² (Aproximadamente)

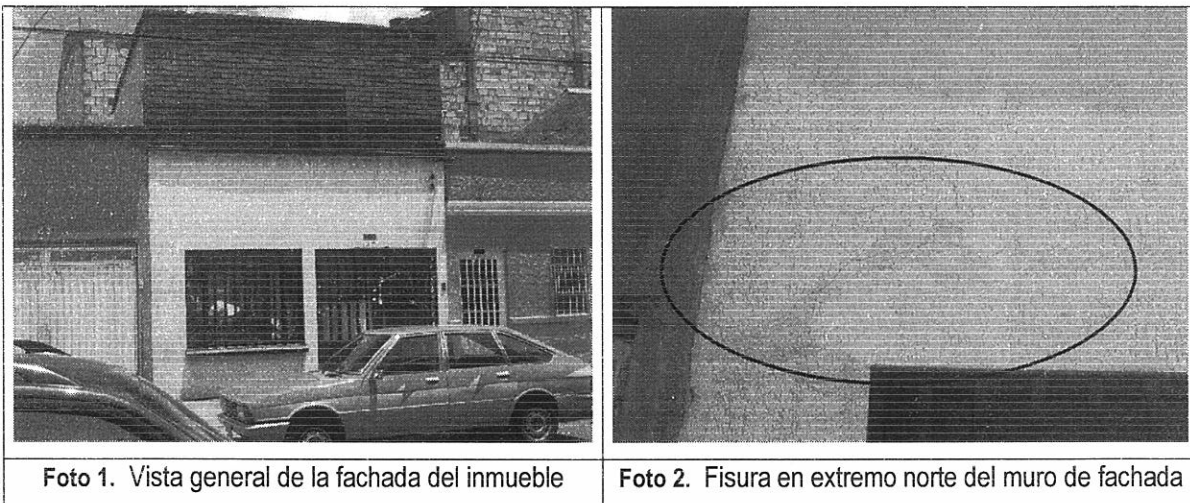
cubierta es teja de fibro cemento sobre un entramado de elementos de madera. El aspecto de la fachada de la edificación se puede apreciar en la fotografía 1. El área construida es de aproximadamente 180 metros cuadrados.

En general el muro de fachada se encuentra en buenas condiciones, sin embargo se detectaron fisuras en el extremo norte, como se puede ver en la fotografía 2; el muro de fachada en el segundo nivel y el muro de culata del costado sur están en buen estado, no hay agrietamientos ni daños en las unidades de mampostería, los acabados no presentan deterioro, como se aprecia en la fotografía 3. Los muros internos y la estructura de la zona frontal se observan en buenas condiciones, no se detectaron agrietamientos ni daños en los muros y columnas de este sector.

- Terminar la demolición de la zona posterior de la edificación
- Restringir el uso de la zona posterior de la edificación hasta que se realice la demolición
- Reparar el extremo norte del muro de fachada que presenta fisuras
- Realizar un estudio técnico para determinar la afectación que genera la demolición de la zona posterior a la estructura de la zona frontal, este estudio debe ser desarrollado por personal profesional idóneo
- Desarrollar las recomendaciones dadas en el estudio anterior

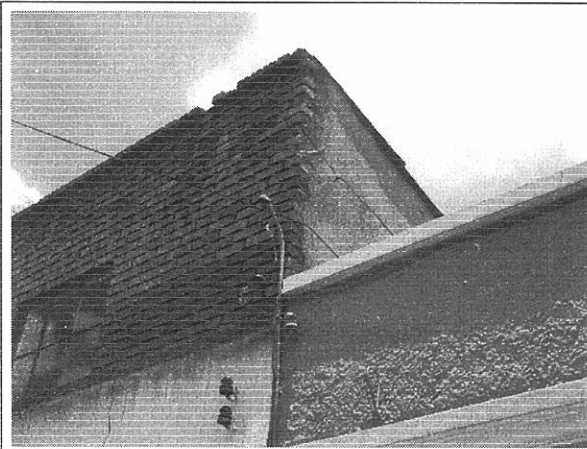
Foto 3. Muro de fachada en segundo nivel y culata costado sur en buen estado

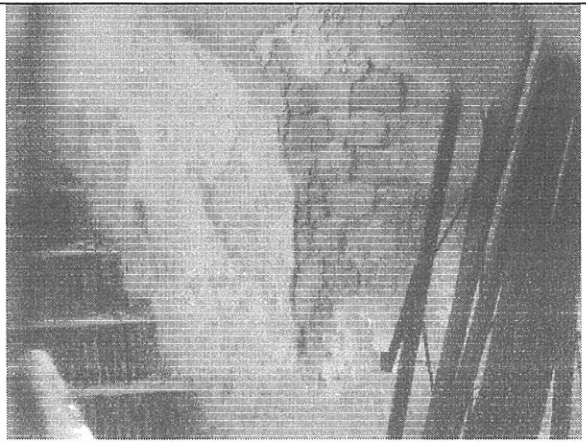
La zona posterior de la edificación se encuentra en malas condiciones, los muros se encuentran deteriorados, hay agrietamientos y daños en los acabados, como se ve en la fotografía 4; la mayor parte de los muros de esta zona han colapsado y los que se encuentran en pie están deteriorados, tienen agrietamientos y fracturas, como se ilustra en la fotografía 5. En la fotografía 6 se puede apreciar que la escalera en concreto de la zona posterior está en malas condiciones, se presenta colapso parcial de la misma, en esta fotografía igualmente se pueden observar los escombros de la estructura que colapsó en la parte posterior de la edificación.

En líneas generales se observa daño severo en la zona posterior de la edificación, se evidencia posibilidad de colapso a corto plazo.

Foto 4. Muros internos de la zona posterior en mal estado

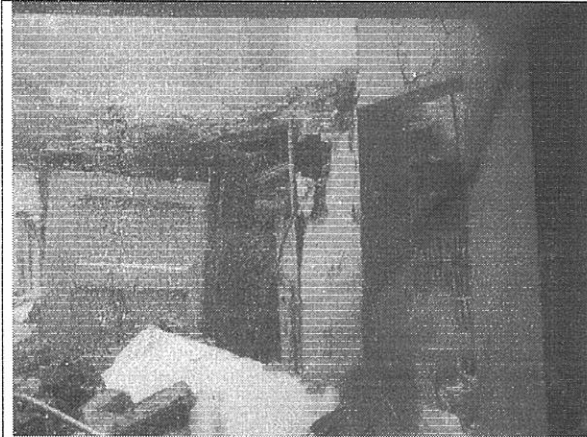
Foto 5. Colapso parcial de los muros internos de la zona posterior

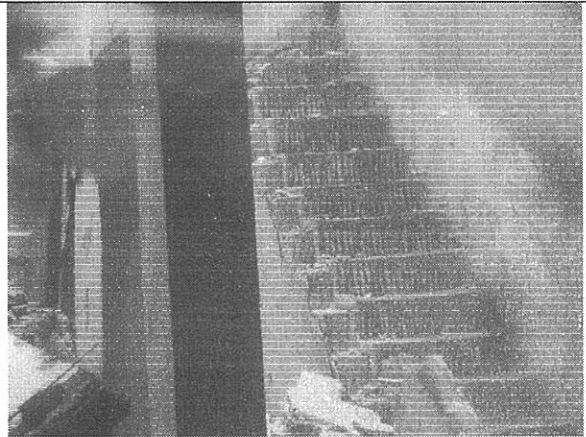
Foto 6. Escalera en mal estado
