CONCEPTO TÉCNICO DE AMENAZA RUINA	Código:	GPR-FT-06
		Versión:	01
		Código Documental:

1.1 CONCEPTO DE AMENAZA RUINA N° CAR:	1258
1.2 ÁREA:	Investigación y Desarrollo
1.3 COORDINACIÓN:	Conceptos Técnicos
1.4 REFERENCIA CRUZADA RADICADO FOPAE:	2008ER10986
1.5 RESPUESTA OFICIAL No.	RO-32034

2.1 SOLICITANTE:	Inspección 3 C Distrital de Policía
2.2 LOCALIDAD:	(3) Santa Fe
2.3 UPZ:	(93) Las Nieves
2.4 BARRIO O SECTOR CATASTRAL:	Las Nieves
2.5 DIRECCIÓN:	Carrera 4 No. 24 - 20
2.6 CHIP:	AAA0030BUHY
2.7 FECHA DE VISITA:	Septiembre 24 de 2008
2.8 POBLACIÓN BENEFICIADA:	Una Persona – Una Familia
2.9 ÁREA (m ²):	140 m ² (Aproximadamente)

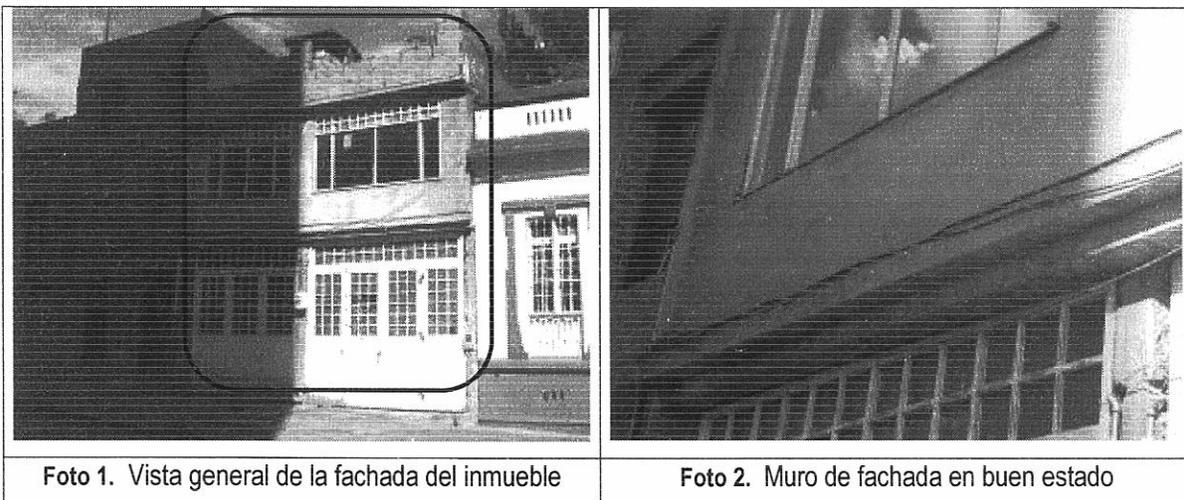
El muro de fachada se encuentra en buen estado, no se detectan fisuras ni agrietamientos, no hay daños en el acabado, las condiciones del muro de fachada se pueden ver en las fotos 1 a 3 del registro fotográfico. En los extremos y en la zona central del antepecho de la terraza, sobresalen unos machones en bloque, los cuales no se encuentran adecuadamente amarrados a la estructura, se evidencia posibilidad de desprendimiento de los mismos con riesgo de afectación a los transeúntes, estos machones se pueden ver en la fotografía 3.

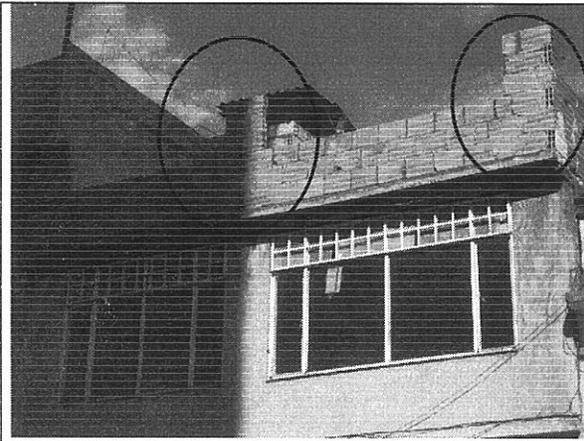
Foto 3. Muro de fachada en segundo nivel en buenas condiciones, machones en bloque sueltos en tercer nivel

- Vincular a la estructura los machones en bloque que se encuentra sobre el antepecho de la terraza
- Proveer medidas de seguridad a los peatones y transeúntes hasta que se lleve a cabo la actividad anterior
- Realizar mantenimiento preventivo a toda la edificación
