<b>CONCEPTO TÉCNICO DE AMENAZA RUINA</b>	Código:	GPR-FT-06
		Versión:	01
		Código Documental:

1.1 CONCEPTO DE AMENAZA RUINA N° CAR:	1264
1.2 ÁREA:	Investigación y Desarrollo
1.3 COORDINACIÓN:	Conceptos Técnicos
1.4 REFERENCIA CRUZADA RADICADO FOPAE:	2008ER11169
1.5 RESPUESTA OFICIAL No.	RO-32217

2.1 SOLICITANTE:	Inspección Once A Distrital de Policía
2.2 LOCALIDAD:	(11) Suba
2.3 UPZ:	(27) Suba
2.4 BARRIO O SECTOR CATASTRAL:	Tuna Alta
2.5 DIRECCIÓN:	Carrera 86 No. 152 – 70 (Muro de Cerramiento)
2.6 CHIP:	AAA0142FZRJ
2.7 FECHA DE VISITA:	Septiembre 30 de 2008
2.8 POBLACIÓN BENEFICIADA:	Una Persona – Una Familia
2.9 ÁREA (m2):	210 m <sup>2</sup> (Aproximadamente)

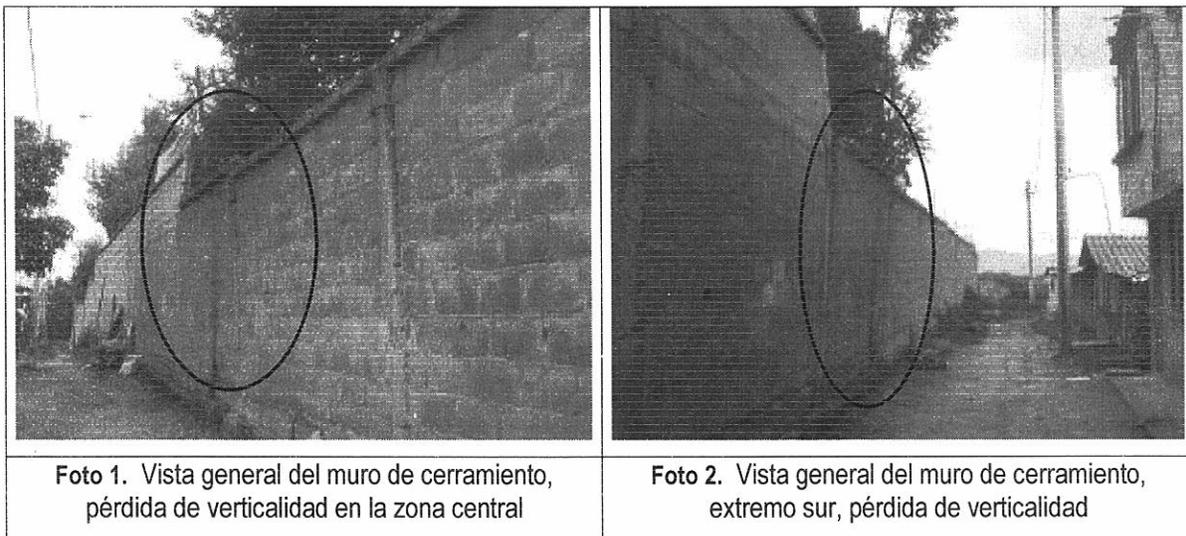
parte central el muro tiene una sobre altura de aproximadamente un metro, las dimensiones aproximadas del muro son tres metros de altura y setenta metros de largo. El aspecto general del muro se puede apreciar en las fotografías 1 y 2 del registro fotográfico.

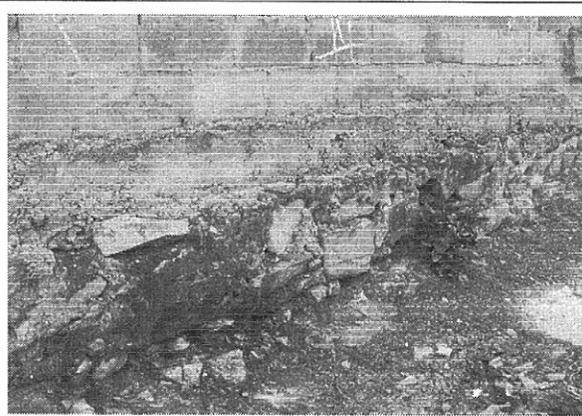
Foto 3. Cimentación del muro superficial

- Realizar los trabajos necesarios para garantizar que la cimentación del muro funcione adecuadamente, y esté en la capacidad de resistir las cargas sobreimpuestas por el muro
- Demoler las zonas del muro que presentan pérdida de verticalidad
- Reparar las zonas del muro que presentan daños en la unidades de mampostería y agrietamientos
- Proveer medidas de seguridad a los peatones y transeúntes hasta que se desarrollen las actividades anteriores
- Si no se llevan a cabo las actividades anteriores se recomienda demoler el muro de cerramiento

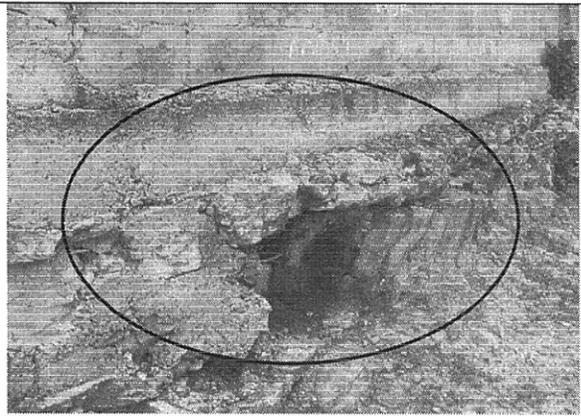
Foto 4. Pérdida de suelo de cimentación en la zona central del muro de cerramiento

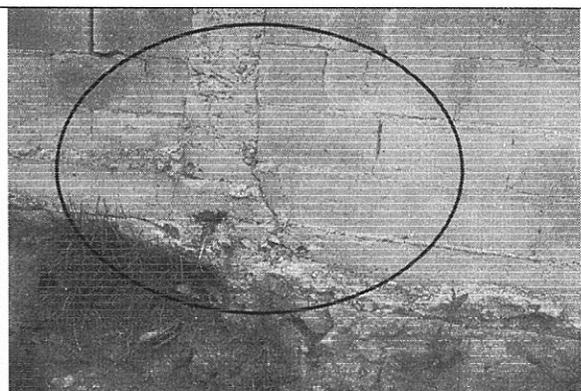
Foto 6. Agrietamiento en la parte inferior del muro en la zona central

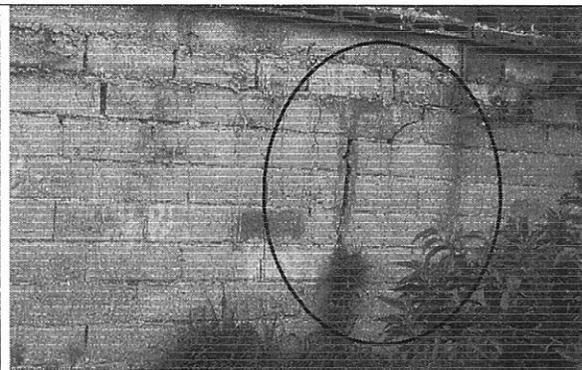
El costado norte del muro de cerramiento no presenta problemas de estabilidad, no se observan grietas ni daños en los elementos de confinamiento, ni en los bloques de cemento que conforman el paño del muro. En la parte central y en el extremo sur del muro se detectaron problemas estructurales y de estabilidad; se evidenció pérdida de verticalidad en la parte central, como se ilustra en las fotografías 1 y 2; la cimentación del muro se encuentra superficial, el concreto ciclópeo se puede ver desde la carrera 86, se observa pérdida de sección del mismo como del terreno de cimentación, especialmente en la parte central del muro, la viga de cimentación igualmente presenta pérdida de sección y en algunas zonas el refuerzo está a la vista, las condiciones de cimentación del muro se pueden ver en las fotografías 3 a 5. En la parte central se detectó un agrietamiento diagonal que atraviesa uno de los elementos de confinamiento verticales, como se puede ver en la fotografía 6. En el extremo sur del muro se presentan agrietamientos y daños en las unidades de mampostería, como se ilustra en las fotografías 7 y 8.

Foto 7. Grieta en el extremo sur del muro

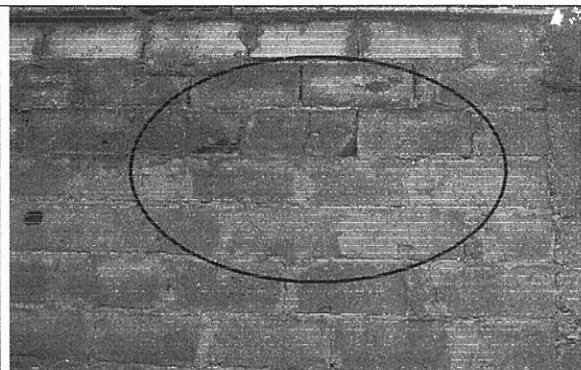
Foto 8. Daños en las unidades de mampostería del extremo sur
