CONCEPTO TÉCNICO DE AMENAZA RUINA	Código:	GPR-FT-06
		Versión:	01
		Código Documental:

1.1 CONCEPTO DE AMENAZA RUINA N° CAR:	1266
1.2 ÁREA:	Subdirección de Investigación y Desarrollo
1.3 COORDINACIÓN:	Conceptos Técnicos
1.4 REFERENCIA CRUZADA RADICADO FOPAE:	2008ER11594
1.5 RESPUESTA OFICIAL No.	RO-32350

2.1 SOLICITANTE:	INSPECCIÓN OCTAVA C DISTRITAL DE POLICÍA
2.2 LOCALIDAD:	8 - KENNEDY
2.3 UPZ:	80 - CORABASTOS
2.4 BARRIO O SECTOR CATASTRAL:	EL AMPARO
2.5 DIRECCIÓN:	Calle 41 Sur # 81 K - 19
2.6 CHIP:	AAA0149KMEA
2.7 FECHA DE VISITA:	Septiembre 25 de 2008
2.8 POBLACIÓN BENEFICIADA:	4 Personas - 1 Familia
2.9 ÁREA (m2):	150

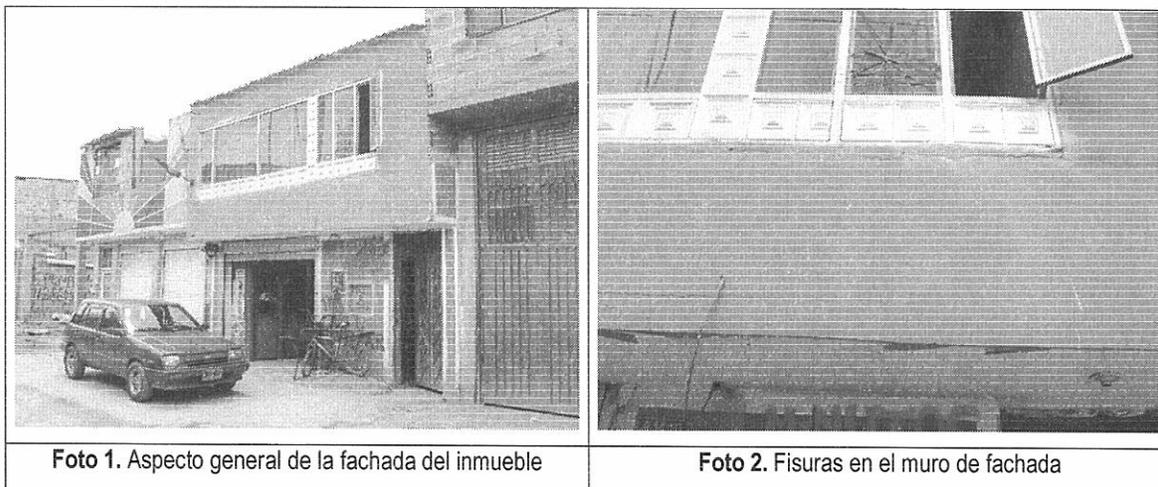
soportadas por elementos de madera y metálicos que se apoyan en los muros. En el primer piso los muros están pañetados y pintados, en el segundo nivel no tienen acabados. El aspecto externo de la edificación se puede apreciar en la fotografía 1 del registro fotográfico. El área de construcción aproximada es de 150 metros cuadrados.

La edificación se encuentra en buenas condiciones estructurales. Los muros externos no presentan daños, a excepción de una fisura bajo una de las ventanas como se ve en la foto 2. Los muros internos tanto en el primer piso como en el segundo están en buenas condiciones y no se detecta ninguna afectación que indique problemas de estabilidad de la estructura, el estado interno de la edificación se puede observar en las fotos 3 a 8. La cubierta no presenta daño alguno, las tejas se encuentran adecuadamente amarradas y los elementos de soporte tanto metálicos como de madera están en buenas condiciones, en las fotos 9 y 10 se puede ver el estado de la cubierta.

- Realizar la reparación de las fisuras del muro de fachada
- Disponer de un plan de mantenimiento preventivo a todos los elementos de la edificación

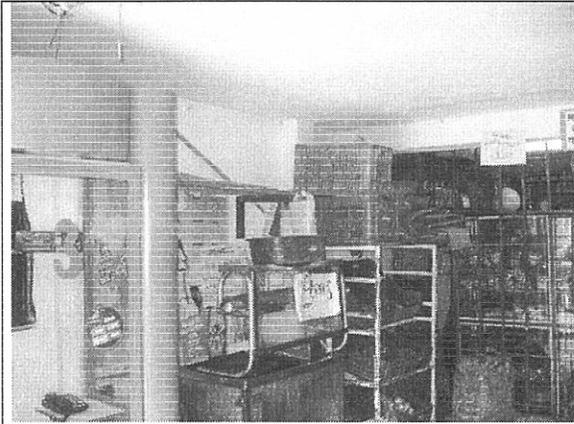
Foto 3. Muros del primer piso sin daños

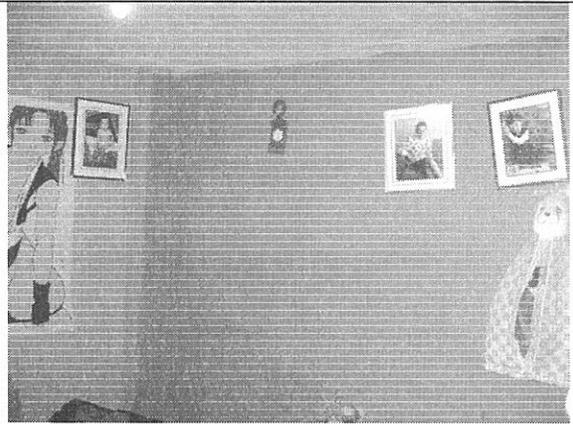
Foto 4. Muros internos de primer piso en buen estado

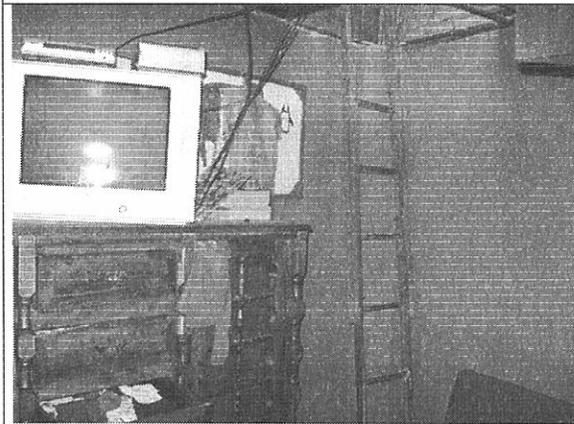
Foto 5. No se detectan afectaciones en el primer piso

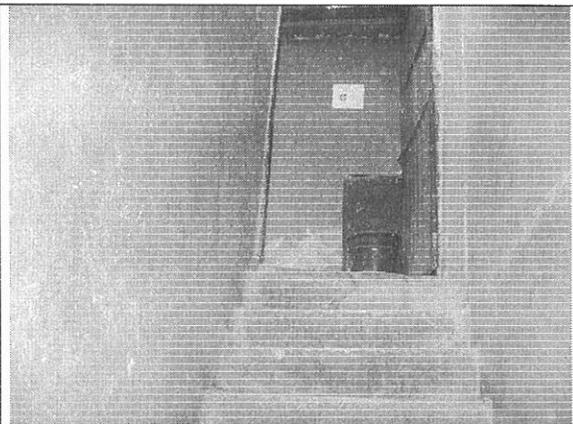
Foto 6. Sector de la escaleras sin daño evidente

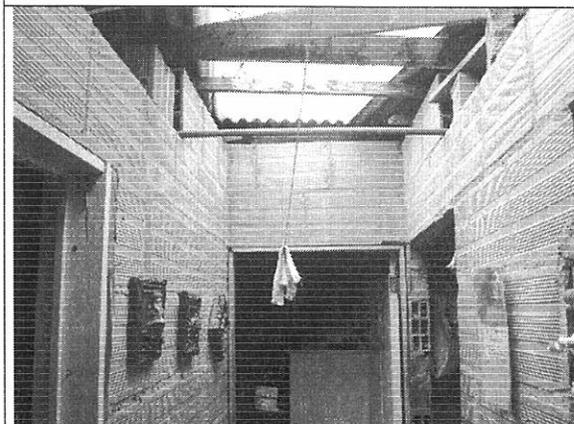
Foto 7. Muros de segundo piso sin daño visible

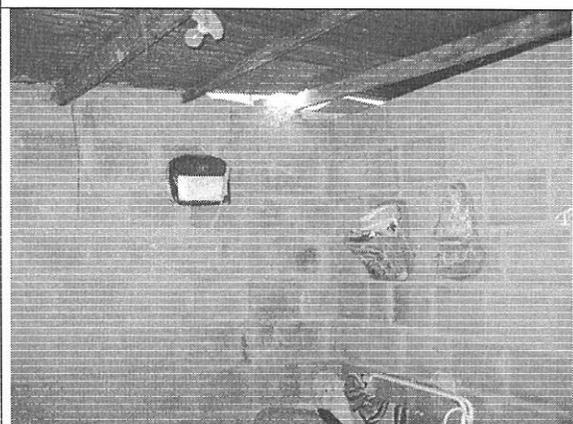
Foto 8. Muros de segundo piso en buen estado

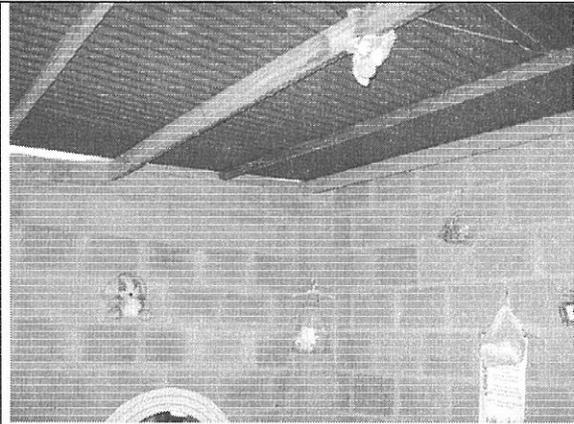
Foto 9. Muros y cubierta sin afectaciones

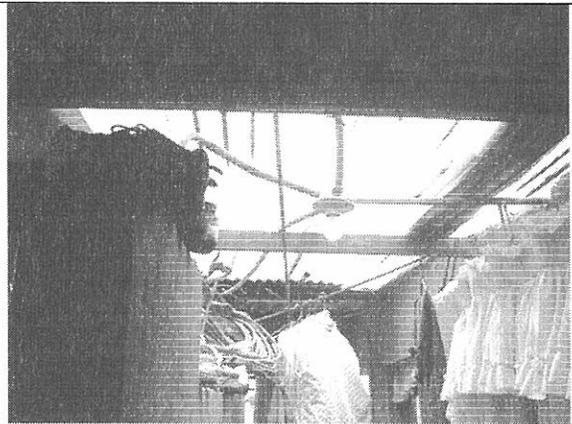
Foto 10. No se detectan afectaciones en la cubierta
