<b>CONCEPTO TÉCNICO DE AMENAZA RUINA</b>	Código:	GPR-FT-06
		Versión:	01
		Código Documental:

1.1 CONCEPTO DE AMENAZA RUINA N° CAR:	1267
1.2 ÁREA:	Subdirección de Investigación y Desarrollo
1.3 COORDINACIÓN:	Conceptos Técnicos
1.4 REFERENCIA CRUZADA RADICADO FOPAE:	2008ER10680
1.5 RESPUESTA OFICIAL No.	RO-32351

2.1 SOLICITANTE:	INSPECCIÓN OCTAVA D DISTRIAL DE POLICÍA
2.2 LOCALIDAD:	8 – KENNEDY
2.3 UPZ:	80 – CORABASTOS
2.4 BARRIO O SECTOR CATASTRAL:	EL AMPARO
2.5 DIRECCIÓN:	Calle 41 Sur # 81 K – 30
2.6 CHIP:	AAA0149LTPP
2.7 FECHA DE VISITA:	Septiembre 25 de 2008
2.8 POBLACIÓN BENEFICIADA:	4 Personas – 1 Familia
2.9 ÁREA (m2):	70

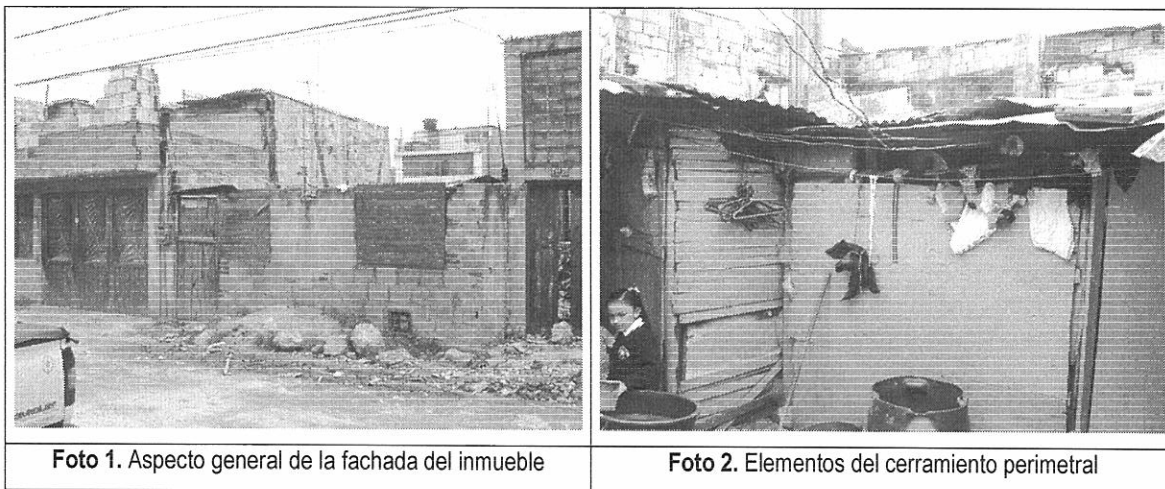
elementos de madera que se apoyan en los postes. Es de anotar que la fachada esta constituida por un muro de mampostería de arcilla parcialmente construido que no esta vinculado al resto de la edificación, en el lote también están en proceso de construcción los muros de lindero. El aspecto externo del predio se puede apreciar en la fotografía 1 del registro fotográfico. El área de construcción aproximada es de 70 metros cuadrados.

La edificación se encuentra en regulares condiciones estructurales. La fachada no presenta daños, sin embargo no se encuentra terminada como se ve en la foto 1. Los elementos internos no tienen daños, sin embargo se detectan algunas uniones deficientes que a futuro podrían generar problemas de estabilidad. La cubierta no presenta daños diferentes a los relacionados con la condición ya descrita, algunas de las tejas no se encuentran adecuadamente amarradas a los elementos de soporte, el estado interno de la edificación se puede observar en las fotos 2 a 7. Los muros de lindero que se encuentran en construcción no presentan afectaciones ni daños, como muestra la foto 8.

- Proveer un amarre adecuado en todas las juntas entre elementos
- Como medida adicional se recomienda concluir la construcción de los muros de fachada y lindero en el menor tiempo posible
- Disponer de un plan de mantenimiento preventivo a todos los elementos de la edificación

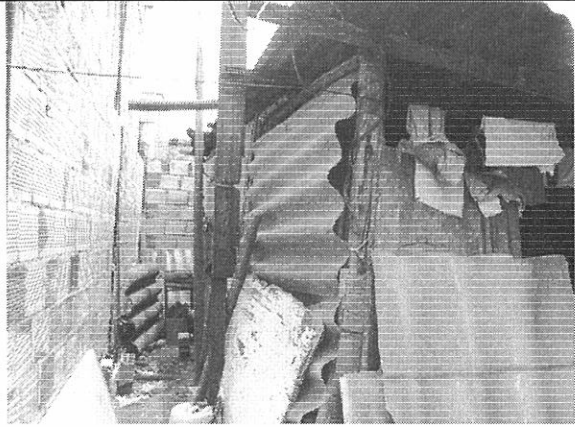
Foto 3. Cerramiento externo perimetral

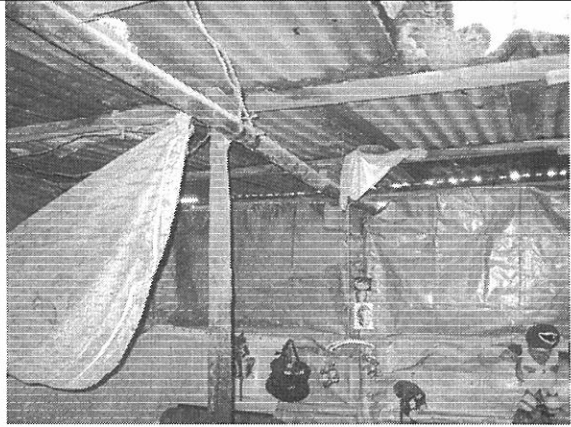
Foto 4. Aspecto interno de divisiones y cubierta

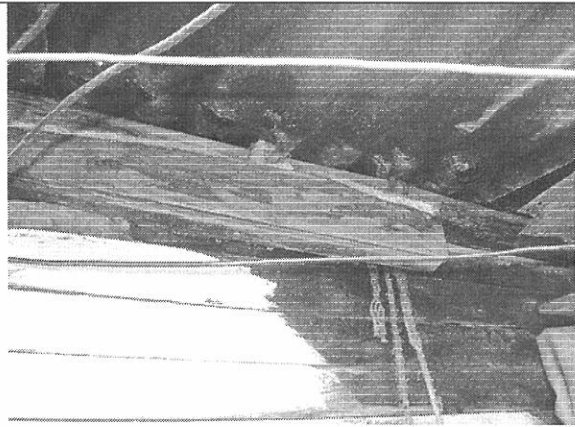
Foto 5. Junta entre elementos de madera

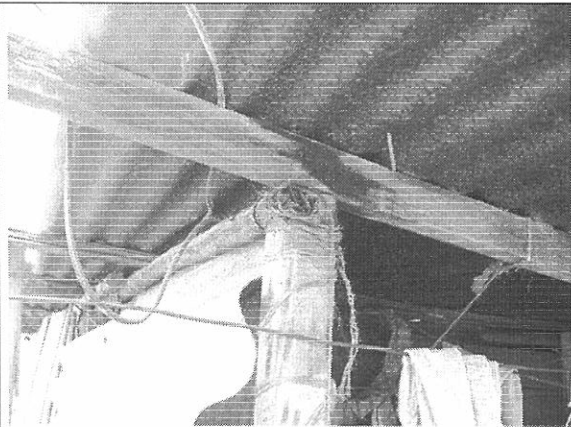
Foto 6. Deficiencias en la junta entre elementos

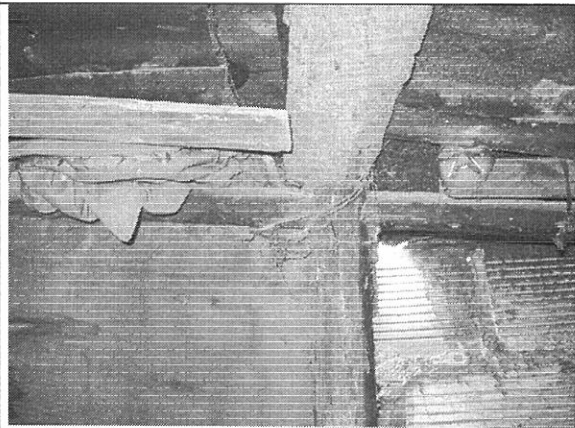
Foto 7. Elementos de madera con apoyo insuficiente

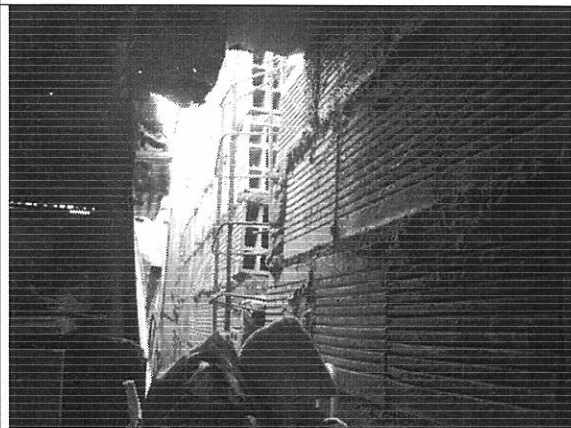
Foto 8. Muros de lindero en construcción
