CONCEPTO TÉCNICO DE AMENAZA RUINA	Código:	GPR-FT-06
		Versión:	01
		Código Documental:

1.1 CONCEPTO DE AMENAZA RUINA N° CAR:	1235
1.2 ÁREA:	Subdirección de Investigación y Desarrollo
1.3 COORDINACIÓN:	Conceptos Técnicos
1.4 REFERENCIA CRUZADA RADICADO FOPAE:	2008ER9575
1.5 RESPUESTA OFICIAL No.	RO-31813

2.1 SOLICITANTE:	INSPECCIÓN SEGUNDA A DISTRITAL DE POLICÍA
2.2 LOCALIDAD:	2 – CHAPINERO
2.3 UPZ:	99 – CHAPINERO
2.4 BARRIO O SECTOR CATASTRAL:	SUCRE
2.5 DIRECCIÓN:	Calle 41 # 13 A – 82
2.6 CHIP:	AAA0088FBOE
2.7 FECHA DE VISITA:	Agosto 21 de 2008
2.8 POBLACIÓN BENEFICIADA:	1 Persona – 1 Familia
2.9 ÁREA (m2):	380

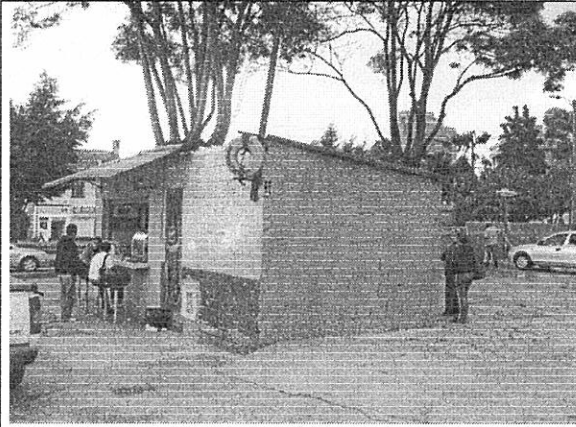
Foto 3. Edificación de la esquina suroccidental

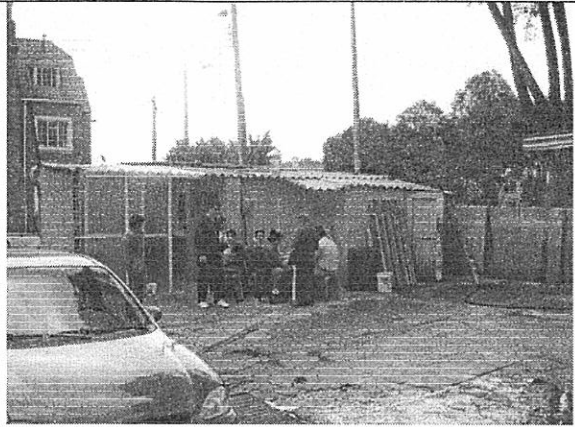
Foto 4. Vista interna de la edificación suroccidental

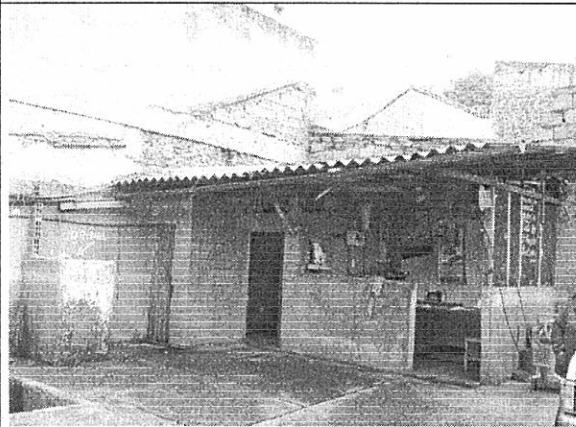
Foto 5. Edificación de la esquina nororiental

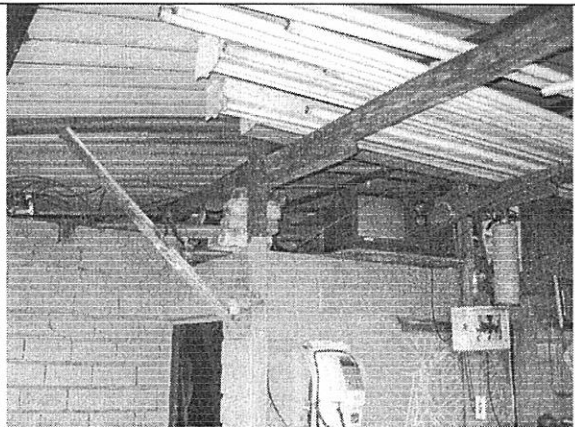
Foto 6. Elementos de cubierta de la edificación nororiental

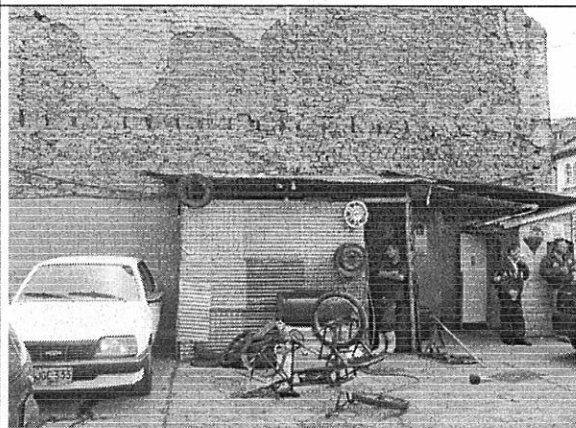
Foto 7. Caseta metálica del sector suroriental

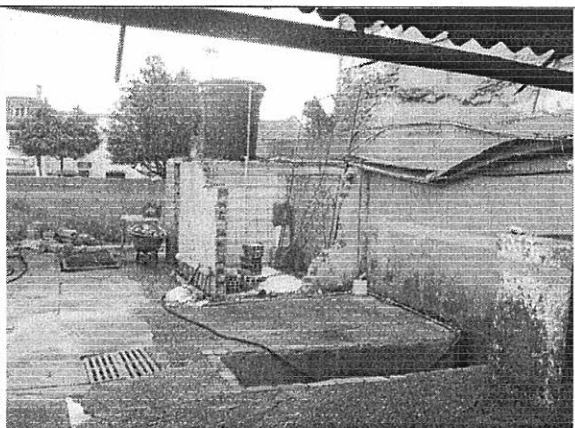
Foto 8. Edificación del sector noroccidental

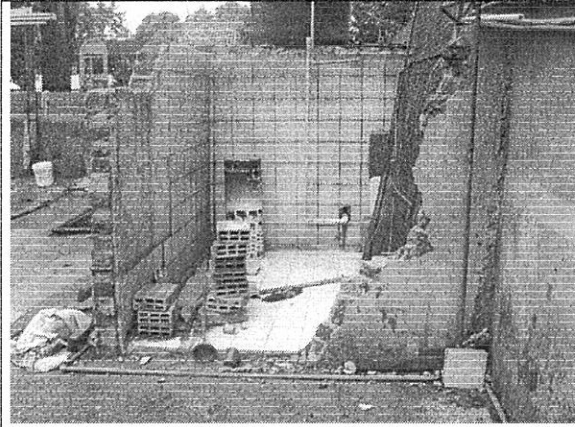
Foto 9. Edificación noroccidental parcialmente demolida

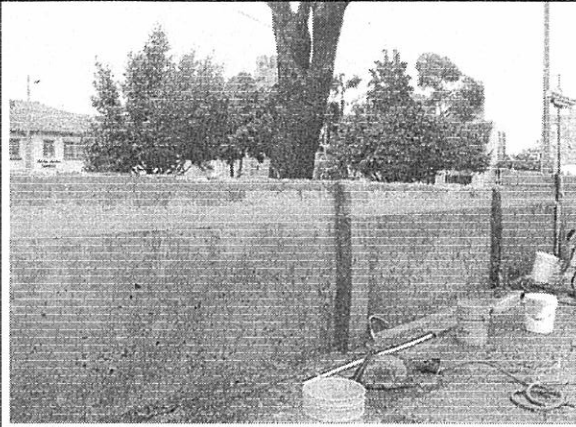
Las edificaciones no presentan afectaciones estructurales ni daños evidentes en muros y cubiertas, tanto las construcciones en mampostería como la caseta de lámina metálica están en buenas condiciones estructurales y presentan un mantenimiento aceptable aunque se detecta deterioro incipiente, el estado de las edificaciones se puede ver en las fotos 3 a 7. Es de anotar que la edificación de la esquina noroccidental ha sido parcialmente demolida, sin embargo por esta situación no se presentan condiciones de inestabilidad general de la estructura, esta edificación se presenta en las fotos 8 y 9. El muro perimetral de cerramiento se encuentra en buenas condiciones y no presenta condiciones de inestabilidad o daño estructural, el estado del muro de cerramiento se puede ver en la foto 10.

Foto 10. Muro de cerramiento sin daño evidente
