CONCEPTO TÉCNICO DE AMENAZA RUINA	Código:	GPR-FT-06
		Versión:	01
		Código Documental:

1.1 CONCEPTO DE AMENAZA RUINA N° CAR:	1238
1.2 ÁREA:	Investigación y Desarrollo
1.3 COORDINACIÓN:	Conceptos Técnicos
1.4 REFERENCIA CRUZADA RADICADO FOPAE:	2008ER9025
1.5 RESPUESTA OFICIAL No.	RO-31806

2.1 SOLICITANTE:	Inspección 3 D Distrital de Policía
2.2 LOCALIDAD:	(17) La Candelaria
2.3 UPZ:	(94) La Candelaria
2.4 BARRIO O SECTOR CATASTRAL:	La Catedral
2.5 DIRECCIÓN:	Carrera 5 No. 13 – 14
2.6 CHIP:	AAA0032OFFT
2.7 FECHA DE VISITA:	Septiembre 03 de 2008
2.8 POBLACIÓN BENEFICIADA:	Una Persona – Una Familia
2.9 ÁREA (m2):	600 m ² (Aproximadamente)

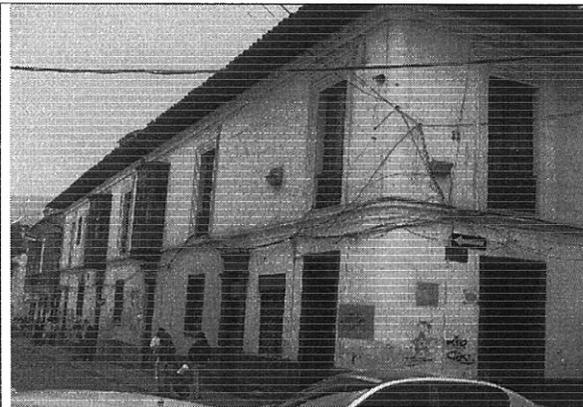
El muro de fachada del costado sur se encuentra en buen estado, no hay daños en las unidades de mampostería ni en los acabados, como se puede ver en la fotografía 2; en el muro de fachada del costado occidental se detectó daño en la zona central, hay desprendimientos de acabados y deterioro en las unidades de mampostería con posibilidades de desprendimientos y afectación a peatones y transeúntes, el deterioro de este muro se puede apreciar en las fotografías 3 y 4; el desprendimiento de acabados y deterioro en las unidades de mampostería no afectan la estabilidad de la edificación.

Foto 1. Fachada costado occidental

- Reparar el muro de fachada del costado occidental que presenta deterioro en las unidades de mampostería y desprendimientos de acabados con posibilidad de afectación a peatones y transeúntes
- Proveer medidas de seguridad a peatones y transeúntes hasta que se repare el muro de fachada del costado occidental
- Reparar el cielo raso bajo la cubierta que presenta desprendimientos
- Realizar mantenimiento general a todo el inmueble

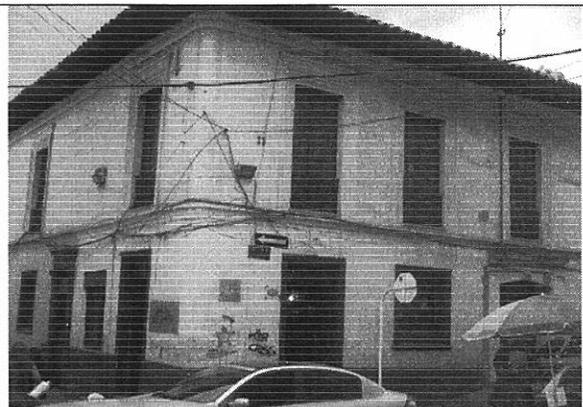
Foto 2. Muro de fachada costado sur

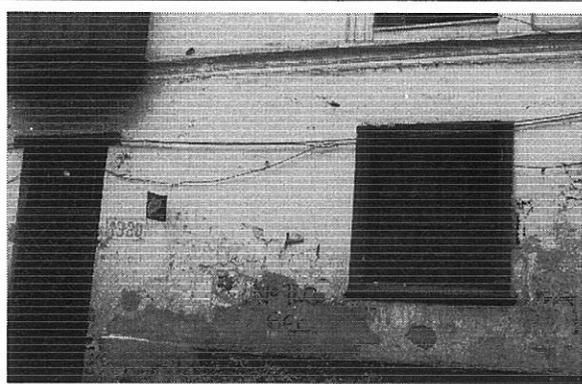
Foto 3. Deterioro en acabados del muro de fachada del costado occidental

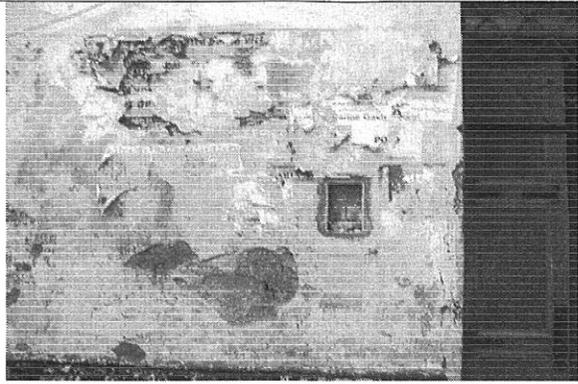
Foto 4. Desprendimiento de acabados en muro de fachada

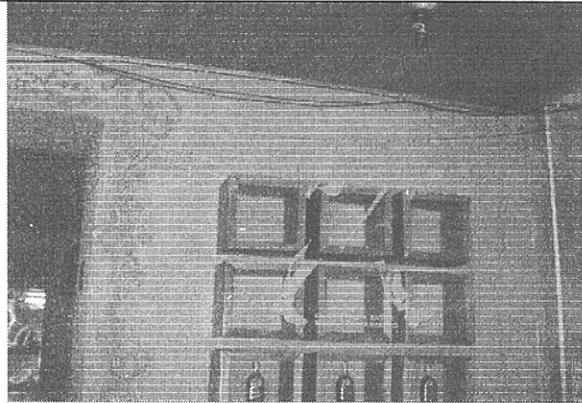
Los muros internos del primer nivel se encuentran en buenas condiciones, no se detectan fisuras ni agrietamientos, no hay deterioro en los acabados, como se ilustra en la fotografía 5; en general los muros del segundo nivel están en buen estado, los acabados no presentan daños ni desprendimientos como se ve en la fotografía 6.

Foto 5. Muros internos del primer piso en buen estado
