CONCEPTO TÉCNICO DE AMENAZA RUINA	Código:	GPR-FT-06
		Versión:	01
		Código Documental:

1.1 CONCEPTO DE AMENAZA RUINA N° CAR:	1242
1.2 ÁREA:	Investigación y Desarrollo
1.3 COORDINACIÓN:	Conceptos Técnicos
1.4 REFERENCIA CRUZADA RADICADO FOPAE:	2008ER10182
1.5 RESPUESTA OFICIAL No.	RO-31811

2.1 SOLICITANTE:	Secretaría General de Inspecciones de Santa Fe
2.2 LOCALIDAD:	(3) Santa Fe
2.3 UPZ:	(96) Lourdes
2.4 BARRIO O SECTOR CATASTRAL:	Atanasio Girardot
2.5 DIRECCIÓN:	Carrera 1 A No. 1 D - 35
2.6 CHIP:	AAA0033XJBR
2.7 FECHA DE VISITA:	Septiembre 05 de 2008
2.8 POBLACIÓN BENEFICIADA:	Una Persona – Una Familia
2.9 ÁREA (m2):	200 m ² (Aproximadamente)

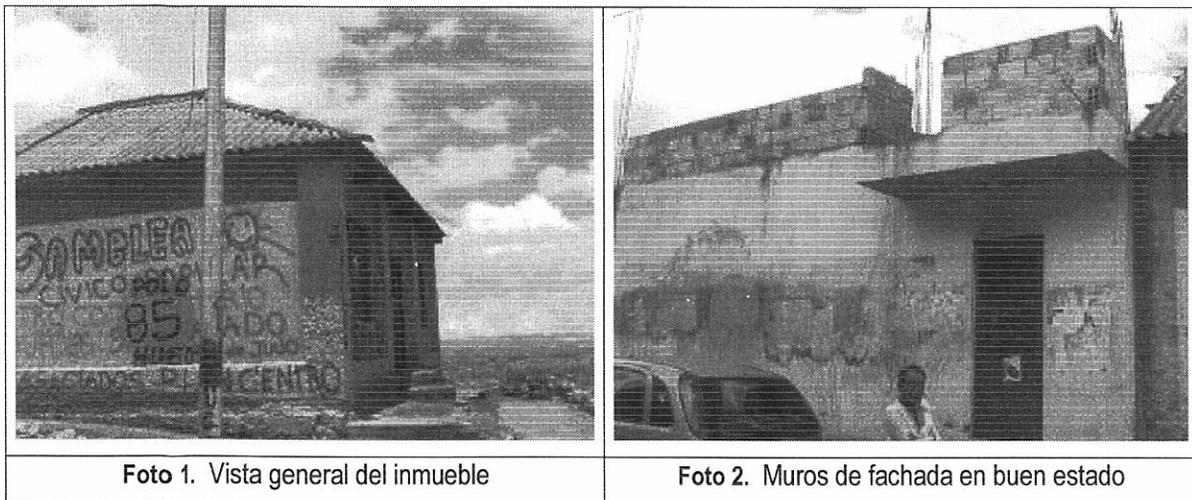
arcilla sin refuerzo ni elementos de confinamiento; la cubierta de la zona frontal es en teja de fibro cemento apoyada en un entramado de madera, en la zona posterior la cubierta es una placa aligerada de concreto reforzado. El aspecto general del inmueble se puede ver en la fotografía 1. Las dimensiones aproximadas del predio son diez metros de frente y veinte metros de fondo.

En general los muros de fachada están en buenas condiciones, no se detectan fisuras ni agrietamientos, los acabados no presentan deterioro, como se puede ver en las fotografías 1 y 2. Los muros internos de la zona posterior se encuentran en buen estado, no hay fisuras ni daños en los acabados, como se ilustra en la fotografía 3. En los muros de la zona frontal se evidencia deterioro, especialmente en la parte superior donde se observa daño en las unidades de mampostería y en los acabados, como se puede apreciar en la fotografía 4. En el muro externo de la habitación que se encuentra en la zona frontal se observaron agrietamientos y daños en los acabados, como se ilustra en la fotografía 5.

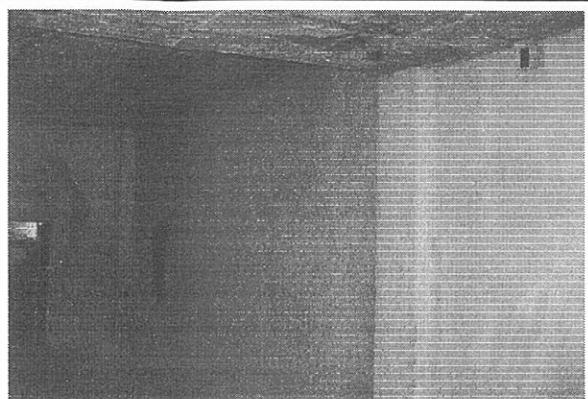
Foto 3. Muros internos del sector oriental en buen estado

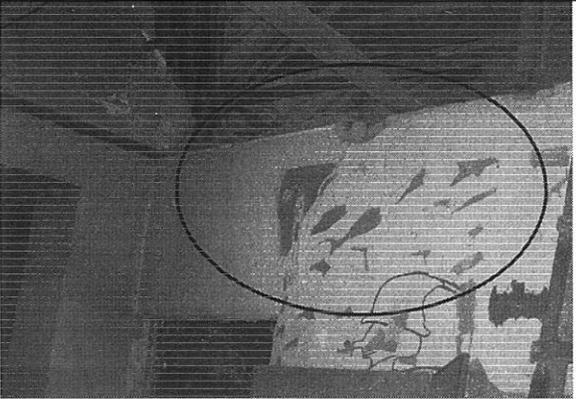
En líneas generales se observa daño moderado en los muros y en los elementos de madera de cubierta de la zona frontal de la edificación, se evidencia posibilidad de colapso a largo plazo.

Foto 4. Muros zona frontal deteriorados

- Reparar los muros de la zona frontal que presentan deterioro y agrietamientos
- Reparar los elementos de madera de la cubierta que presentan deterioro
- Realizar mantenimiento general a todo el inmueble

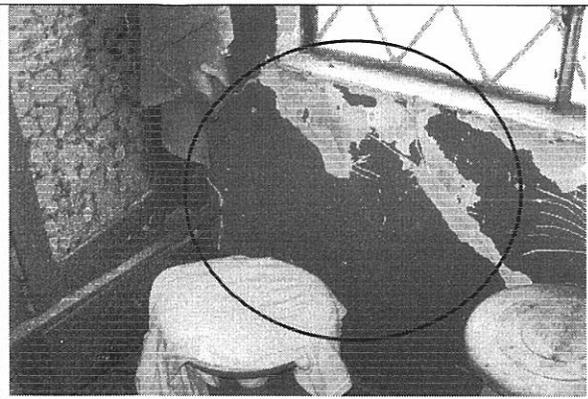
Foto 5. Agrietamiento en muro de la habitación de la zona frontal

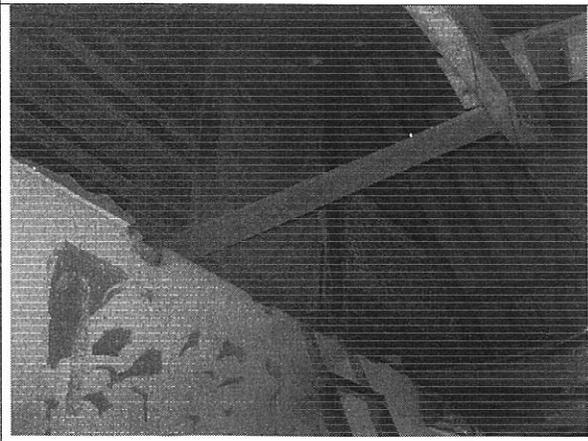
La placa de cubierta de la zona posterior se encuentra en buen estado, no se observan daños ni deflexiones apreciables, como se ve en la fotografía 6; en la fotografía 7 se puede apreciar que los elementos de madera que conforman la cubierta de la zona frontal se encuentran deteriorados, se detectaron elementos secundarios fracturados.

Foto 7. Cubierta de la zona frontal deteriorada
